# 检测检验报告

样品名称： 隔绝式压缩氧气自救器（在用品）

规格型号： ZYX45

| 依据标准 | GB 24502-2023 《煤矿用自救器》 | | |

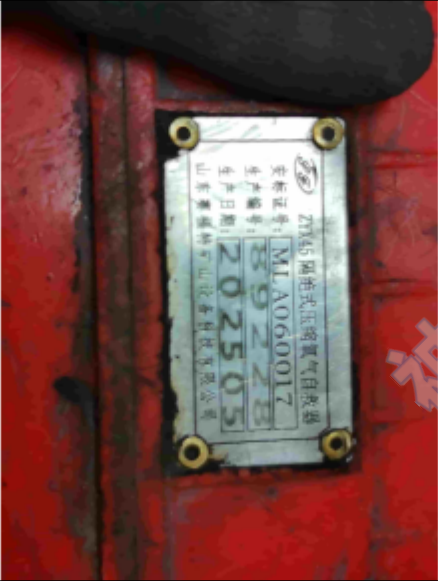
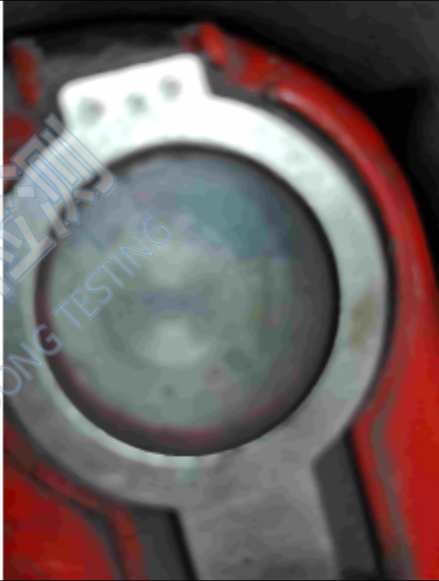
| 序号 | 样品状态 | 红色整机完好 | 出厂编号 | 89228 | | |
| 1 | H14260918122 | 结构设计及外观 | 自救器开启、封印条是否断裂，外壳是否严重破损变形 | 合格 | 合格 | GB 24502-2023《煤矿用自救器》7.3.1 a |
| | | 氧气瓶压力 (MPa) | ≥18MPa | 21 | 合格 | GB 24502-2023《煤矿用自救器》7.3.1 c |

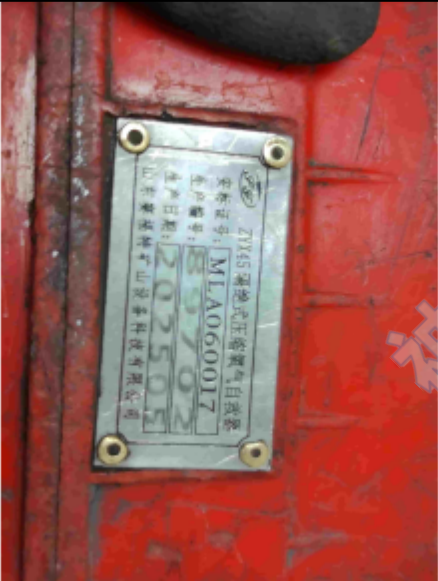
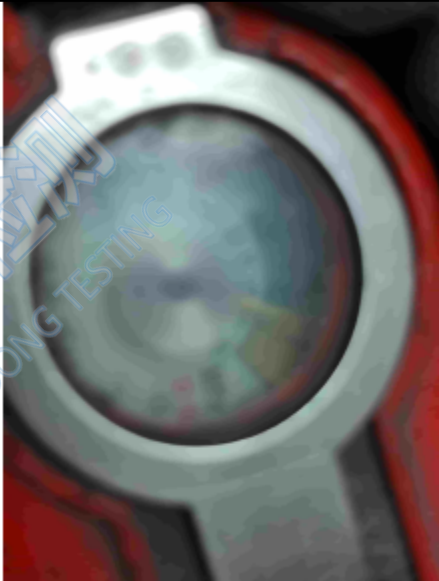
| 序号 | 样品状态 | 红色整机完好 | 出厂编号 | 89702 | | |
| 2 | H14260918123 | 结构设计及外观 | 自救器开启、封印条是否断裂，外壳是否严重破损变形 | 合格 | 合格 | GB 24502-2023《煤矿用自救器》7.3.1 a |
| | | 氧气瓶压力 (MPa) | ≥18MPa | 20 | 合格 | GB 24502-2023《煤矿用自救器》7.3.1 c |

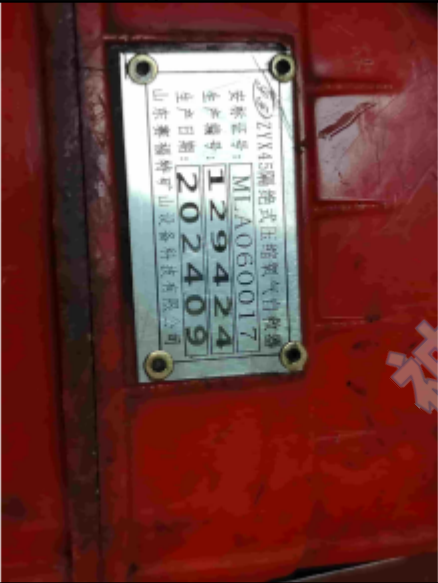
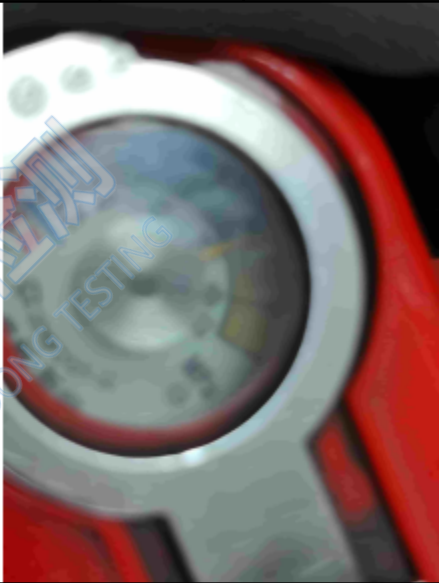
| 序号 | 样品状态 | 红色整机完好 | 出厂编号 | 129424 | | |
| 7 | H14260918128 | 结构设计及外观 | 自救器开启、封印条是否断裂，外壳是否严重破损变形 | 合格 | 合格 | GB 24502-2023《煤矿用自救器》7.3.1 a |
| | | 氧气瓶压力 (MPa) | ≥18MPa | 22 | 合格 | GB 24502-2023《煤矿用自救器》7.3.1 c |

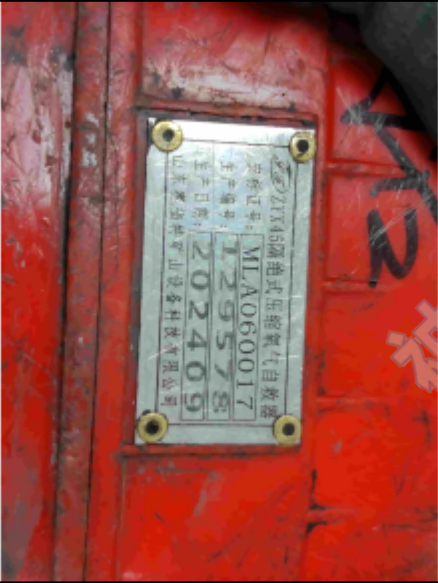
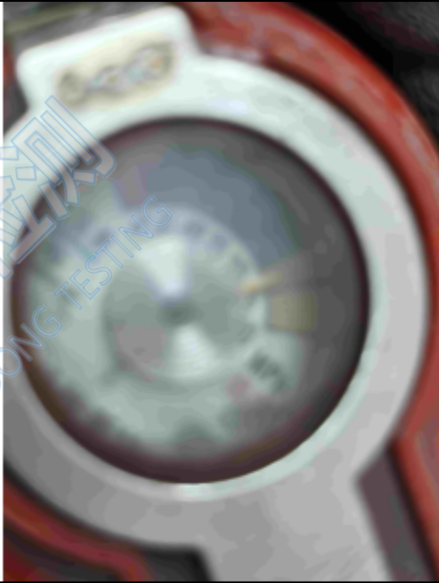
| 序号 | 样品状态 | 红色整机完好 | 出厂编号 | 129578 | | |
| 8 | H14260918129 | 结构设计及外观 | 自救器开启、封印条是否断裂，外壳是否严重破损变形 | 合格 | 合格 | GB 24502-2023《煤矿用自救器》7.3.1 a |
| | | 氧气瓶压力 (MPa) | ≥18MPa | 20 | 合格 | GB 24502-2023《煤矿用自救器》7.3.1 c |
