# 检测检验报告

样品名称： 隔绝式压缩氧气自救器（在用品）

规格型号： ZYX45

委托单位： 生产服务中心

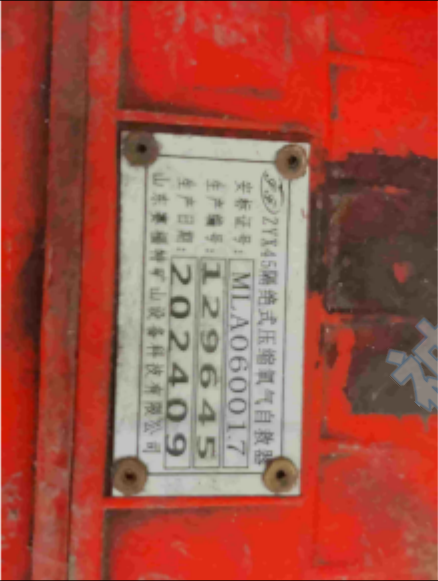
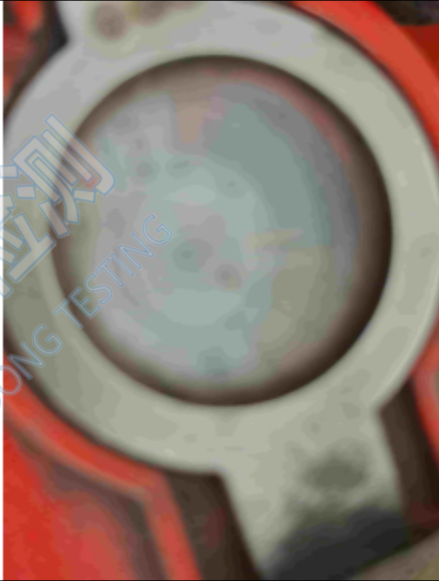
| 序号 | 样品状态 | 红色整机完好 | 出厂编号 | 129645 | | |

| 1 | H14260918142 | 结构设计及外观 | 自救器开启、封印条是否断裂，外壳是否严重破损变形 | 合格 | 合格 | GB 24502-2023《煤矿用自救器》7.3.1 a |
| | | 氧气瓶压力 (MPa) | ≥18MPa | 20 | 合格 | GB 24502-2023《煤矿用自救器》7.3.1 c |

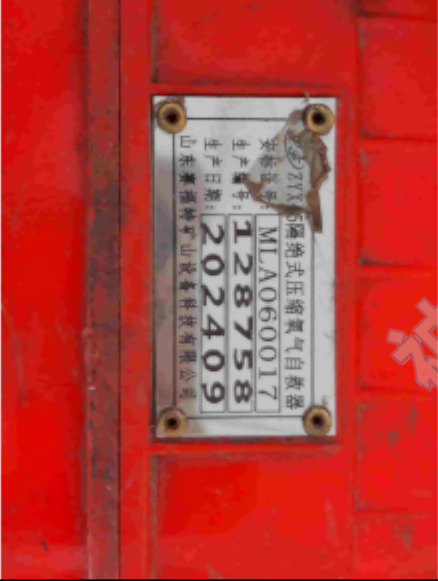
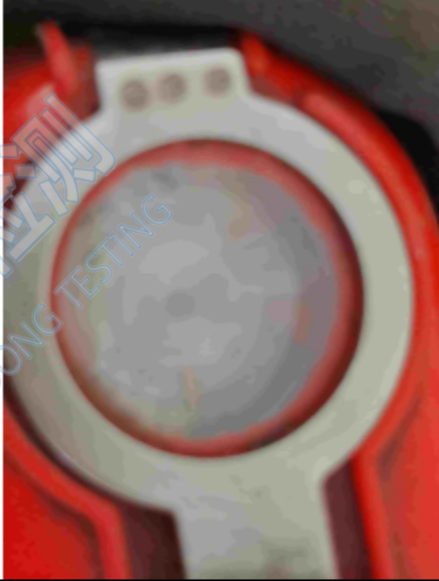
| 序号 | 样品状态 | 红色整机完好 | 出厂编号 | 128758 | | |

| 2 | H14260918143 | 结构设计及外观 | 自救器开启、封印条是否断裂，外壳是否严重破损变形 | 合格 | 合格 | GB 24502-2023《煤矿用自救器》7.3.1 a |
| | | 氧气瓶压力 (MPa) | ≥18MPa | 21 | 合格 | GB 24502-2023《煤矿用自救器》7.3.1 c |

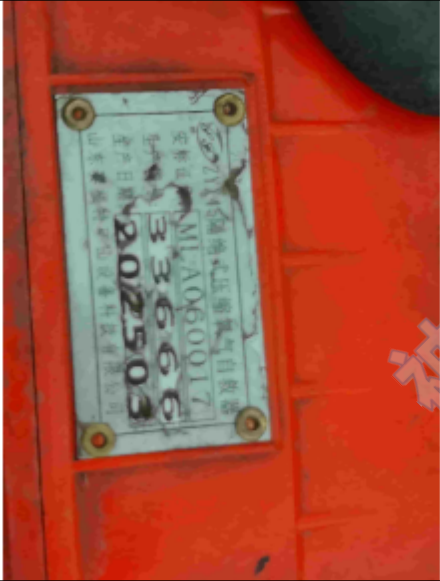
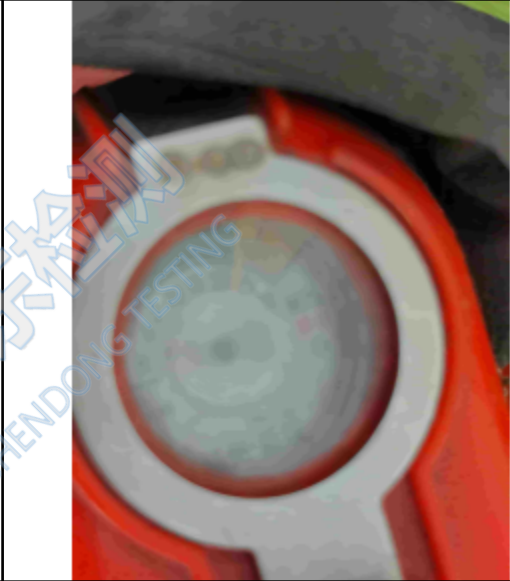
| 序号 | 样品状态 | 红色整机完好 | 出厂编号 | 33666 | | |

| 7 | H14260918148 | 结构设计及外观 | 自救器开启、封印条是否断裂，外壳是否严重破损变形 | 合格 | 合格 | GB 24502-2023《煤矿用自救器》7.3.1 a |
| | | 氧气瓶压力 (MPa) | ≥18MPa | 20 | 合格 | GB 24502-2023《煤矿用自救器》7.3.1 c |

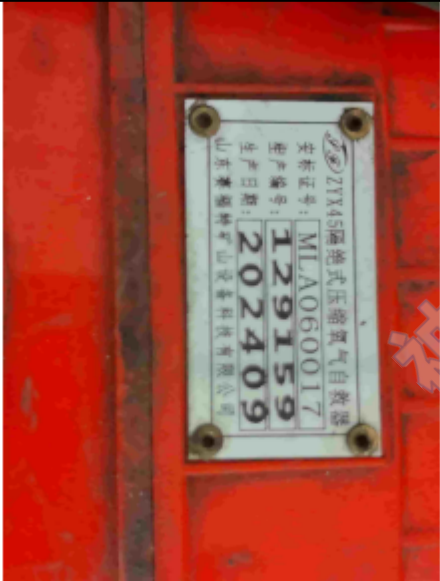
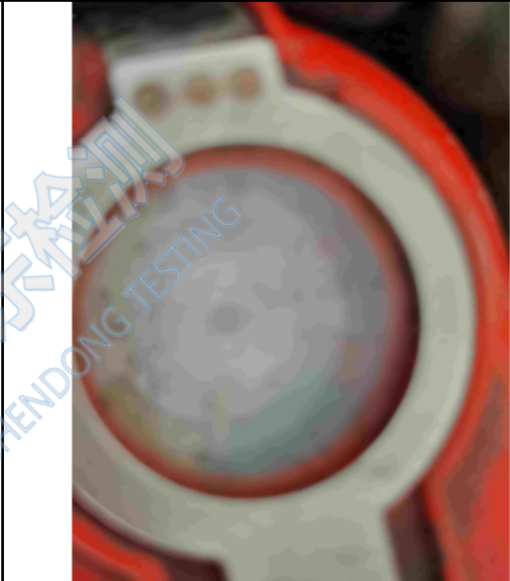
| 序号 | 样品状态 | 红色整机完好 | 出厂编号 | 129159 | | |

| 8 | H14260918149 | 结构设计及外观 | 自救器开启、封印条是否断裂，外壳是否严重破损变形 | 合格 | 合格 | GB 24502-2023《煤矿用自救器》7.3.1 a |
| | | 氧气瓶压力 (MPa) | ≥18MPa | 20 | 合格 | GB 24502-2023《煤矿用自救器》7.3.1 c |

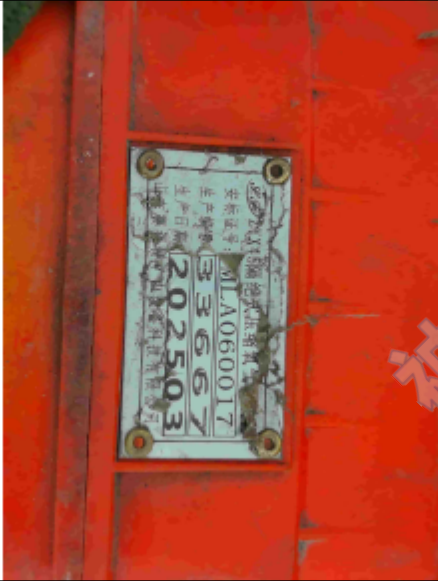
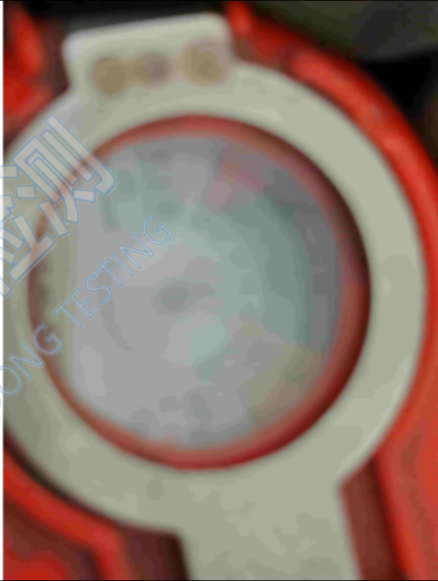
| 序号 | 样品状态 | 红色整机完好 | 出厂编号 | 33667 | | |

| 9 | H14260918150 | 结构设计及外观 | 自救器开启、封印条是否断裂，外壳是否严重破损变形 | 合格 | 合格 | GB 24502-2023《煤矿用自救器》7.3.1 a |
| | | 氧气瓶压力 (MPa) | ≥18MPa | 22 | 合格 | GB 24502-2023《煤矿用自救器》7.3.1 c |

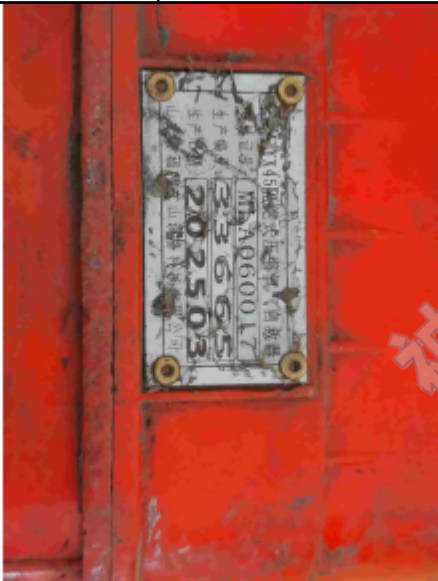
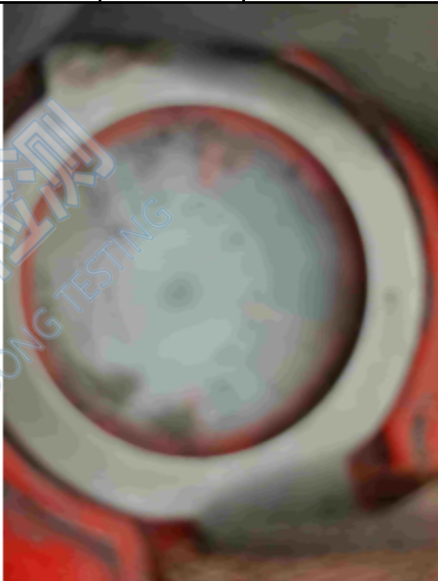
| 序号 | 样品状态 | 红色整机完好 | 出厂编号 | 33665 | | |

| 10 | H14260918151 | 结构设计及外观 | 自救器开启、封印条是否断裂，外壳是否严重破损变形 | 合格 | 合格 | GB 24502-2023《煤矿用自救器》7.3.1 a |
| | | 氧气瓶压力 (MPa) | ≥18MPa | 22 | 合格 | GB 24502-2023《煤矿用自救器》7.3.1 c |
