编号：2530376-2026

# 检测检验报告

样品名称： 隔绝式压缩氧气自救器（在用品）

规格型号： ZYX45

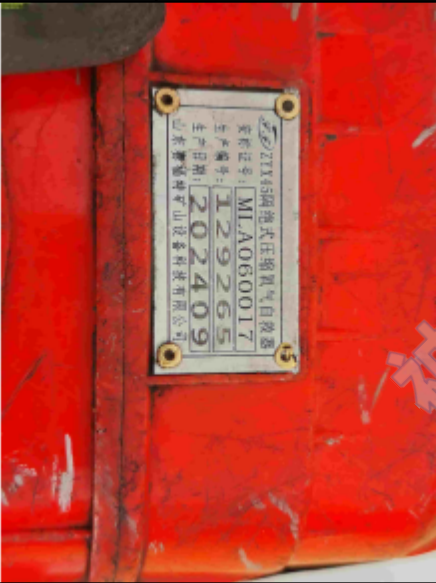
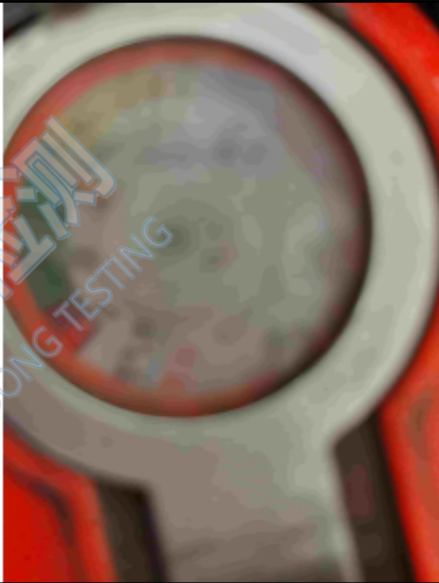
| 序号 | 样品状态 | 红色整机完好 | 出厂编号 | 129265 | | |
| 3 | H14260918154 | 结构设计及外观 | 自救器开启、封印条是否断裂，外壳是否严重破损变形 | 合格 | 合格 | GB 24502-2023《煤矿用自救器》7.3.1 a |
| | | 氧气瓶压力 (MPa) | ≥18MPa | 21 | 合格 | GB 24502-2023《煤矿用自救器》7.3.1 c |

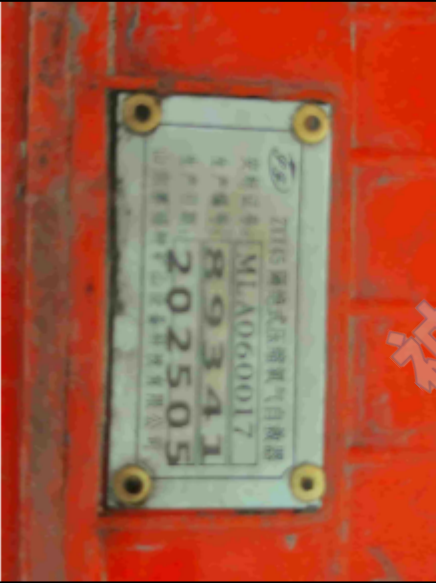
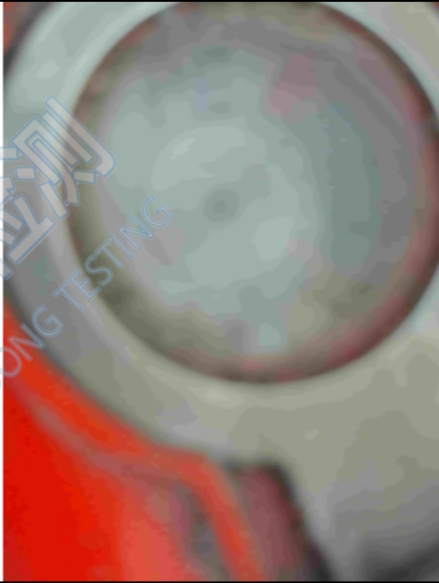
| 序号 | 样品状态 | 红色整机完好 | 出厂编号 | 89341 | | |
| 4 | H14260918155 | 结构设计及外观 | 自救器开启、封印条是否断裂，外壳是否严重破损变形 | 合格 | 合格 | GB 24502-2023《煤矿用自救器》7.3.1 a |
| | | 氧气瓶压力 (MPa) | ≥18MPa | 21 | 合格 | GB 24502-2023《煤矿用自救器》7.3.1 c |

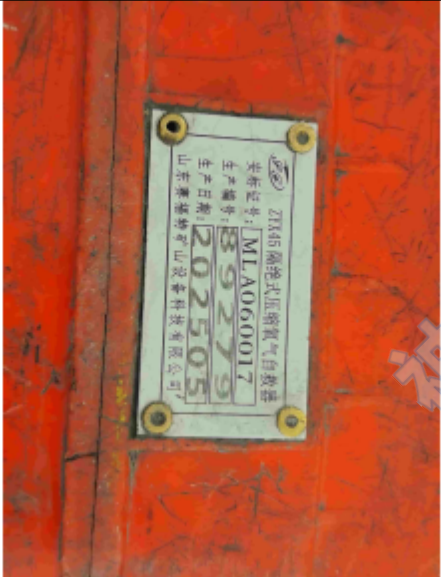
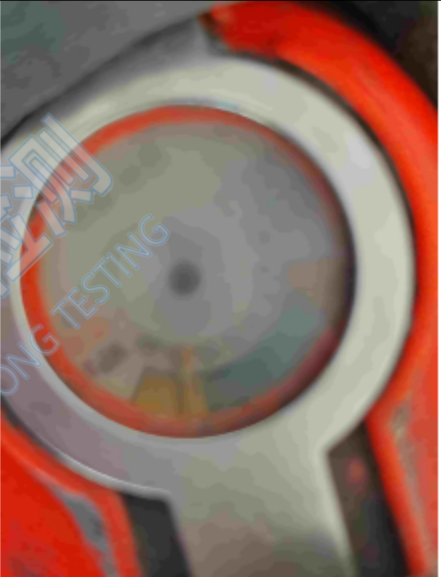
| 序号 | 样品状态 | 红色整机完好 | 出厂编号 | 89279 | | |
| | 7 | H14260918158 | 结构设计及外观 | 自救器开启、封印条是否断裂，外壳是否严重破损变形 | 合格 | 合格 |
| 氧气瓶压力 (MPa) | | | ≥18MPa | 24 | 合格 | GB 24502-2023《煤矿用自救器》7.3.1 c |

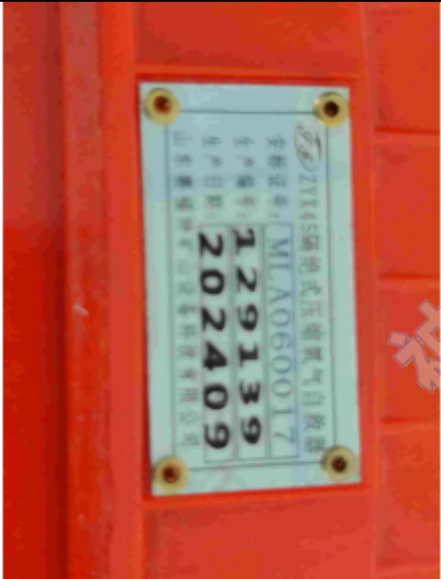
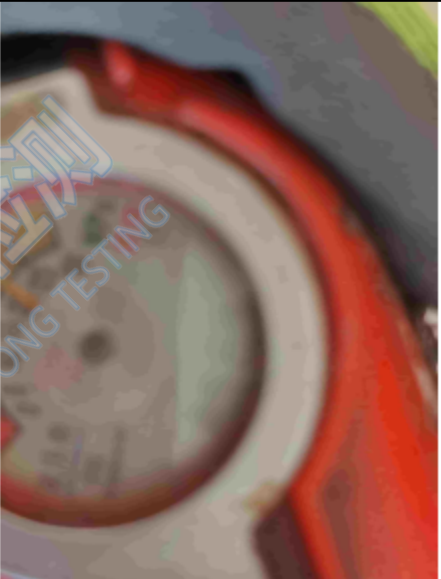
| 序号 | 样品状态 | 红色整机完好 | 出厂编号 | 129139 | | |
| | 8 | H14260918159 | 结构设计及外观 | 自救器开启、封印条是否断裂，外壳是否严重破损变形 | 合格 | 合格 |
| 氧气瓶压力 (MPa) | | | ≥18MPa | 20 | 合格 | GB 24502-2023《煤矿用自救器》7.3.1 c |
