编号：2530567-2026

# 检测检验报告

样品名称： 隔绝式压缩氧气自救器（在用品）

规格型号： ZYX45

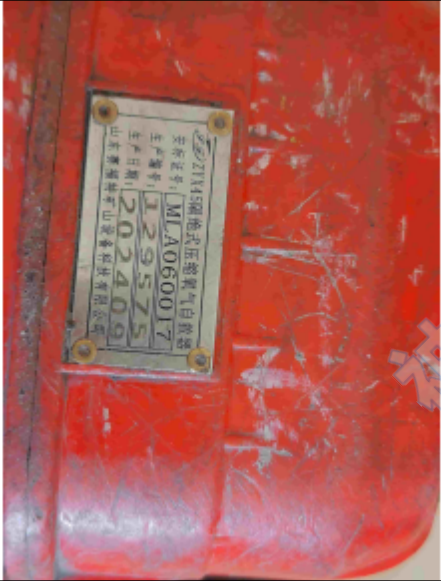
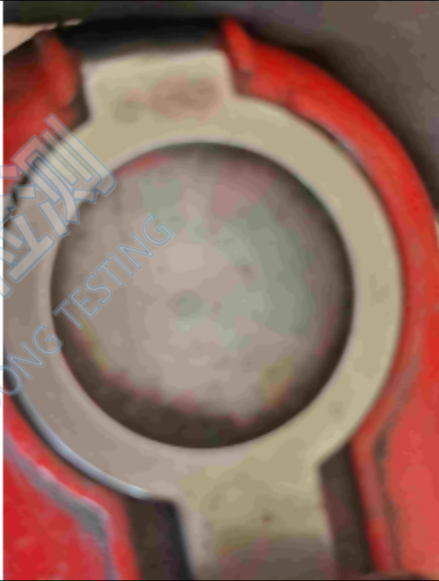
| | 9 | H14260918390 | 结构设计及外观 | 自救器开启、封印条是否断裂，外壳是否严重破损变形 | 合格 | 合格 |
| 氧气瓶压力 (MPa) | | | ≥18MPa | 21 | 合格 | GB 24502-2023《煤矿用自救器》7.3.1 c |

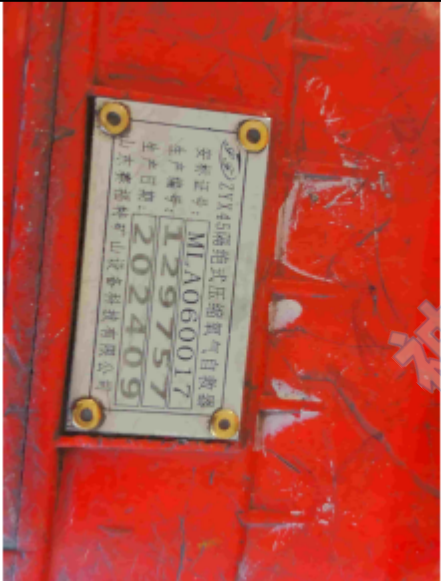
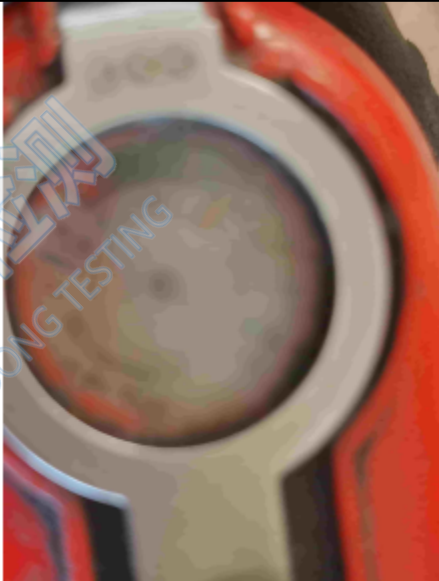
| | 10 | H14260918391 | 结构设计及外观 | 自救器开启、封印条是否断裂，外壳是否严重破损变形 | 合格 | 合格 |
| 氧气瓶压力 (MPa) | | | ≥18MPa | 21 | 合格 | GB 24502-2023《煤矿用自救器》7.3.1 c |
