编号：2530569-2026

# 检测检验报告

样品名称： 隔绝式压缩氧气自救器（在用品）

规格型号： ZYX45

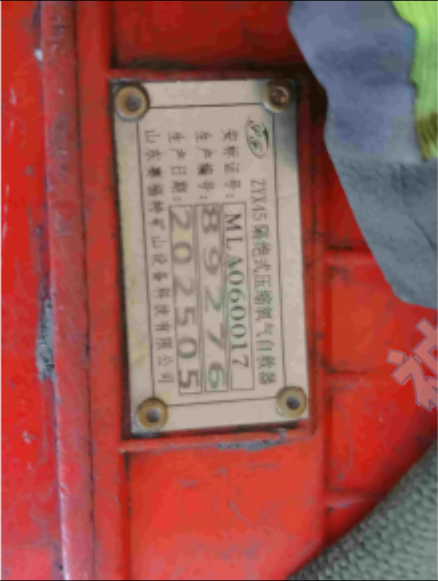
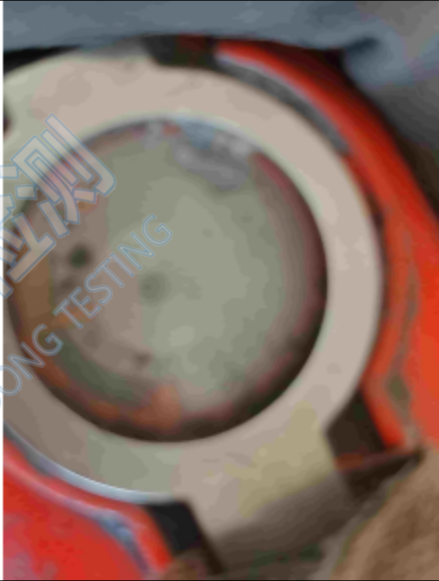
| 序号 | 样品状态 | 红色整机完好 | 出厂编号 | 89276 | | |

| 1 | H14260918402 | 结构设计及外观 | 自救器开启、封印条是否断裂，外壳是否严重破损变形 | 合格 | 合格 | GB 24502-2023《煤矿用自救器》7.3.1 a |
| | | 氧气瓶压力 (MPa) | ≥18MPa | 21 | 合格 | GB 24502-2023《煤矿用自救器》7.3.1 c |

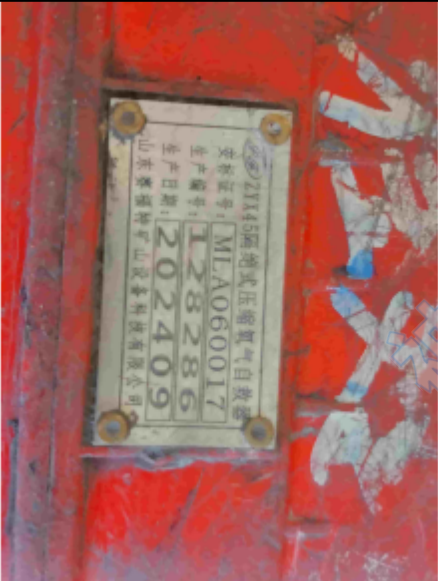
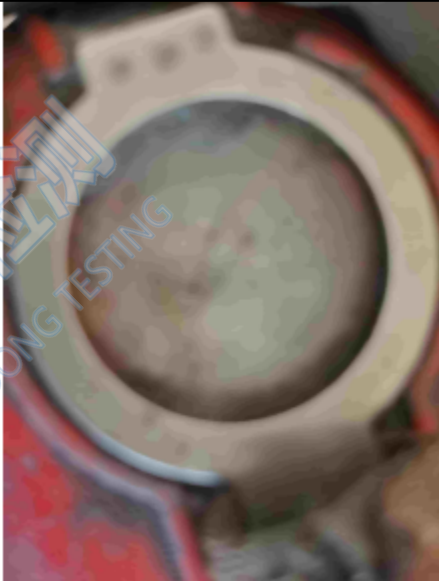
| 序号 | 样品状态 | 红色整机完好 | 出厂编号 | 128286 | | |

| 2 | H14260918403 | 结构设计及外观 | 自救器开启、封印条是否断裂，外壳是否严重破损变形 | 合格 | 合格 | GB 24502-2023《煤矿用自救器》7.3.1 a |
| | | 氧气瓶压力 (MPa) | ≥18MPa | 21 | 合格 | GB 24502-2023《煤矿用自救器》7.3.1 c |

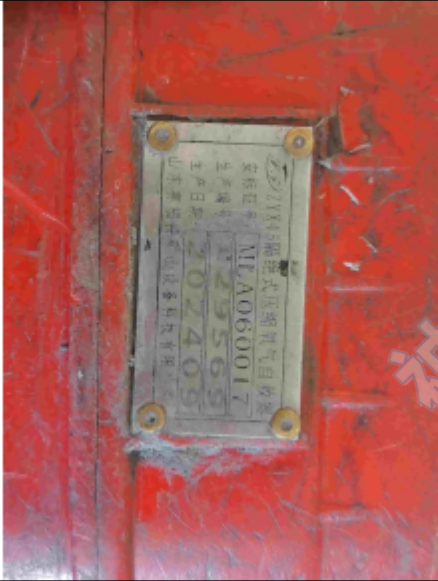
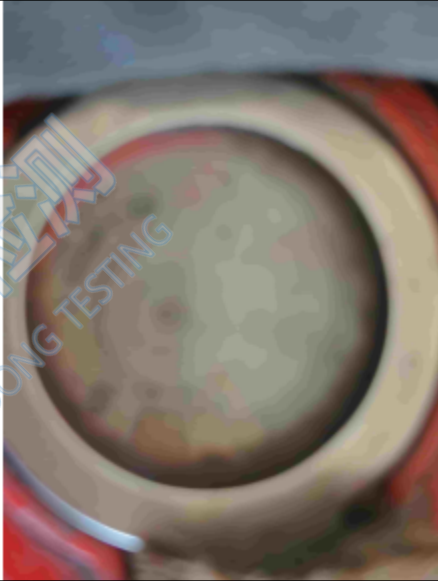
| 序号 | 样品状态 | 红色整机完好 | 出厂编号 | 129569 | | |

| 3 | H14260918404 | 结构设计及外观 | 自救器开启、封印条是否断裂，外壳是否严重破损变形 | 合格 | 合格 | GB 24502-2023《煤矿用自救器》7.3.1 a |
| | | 氧气瓶压力 (MPa) | ≥18MPa | 21 | 合格 | GB 24502-2023《煤矿用自救器》7.3.1 c |

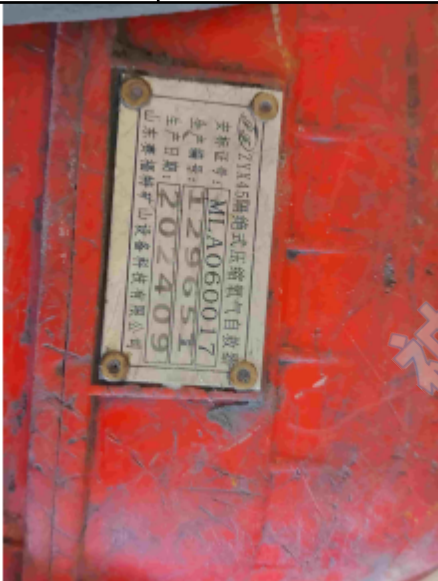
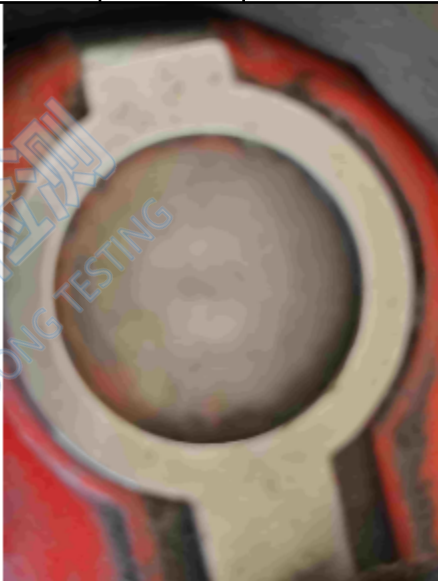
| 序号 | 样品状态 | 红色整机完好 | 出厂编号 | 129651 | | |

| 4 | H14260918405 | 结构设计及外观 | 自救器开启、封印条是否断裂，外壳是否严重破损变形 | 合格 | 合格 | GB 24502-2023《煤矿用自救器》7.3.1 a |
| | | 氧气瓶压力 (MPa) | ≥18MPa | 21 | 合格 | GB 24502-2023《煤矿用自救器》7.3.1 c |

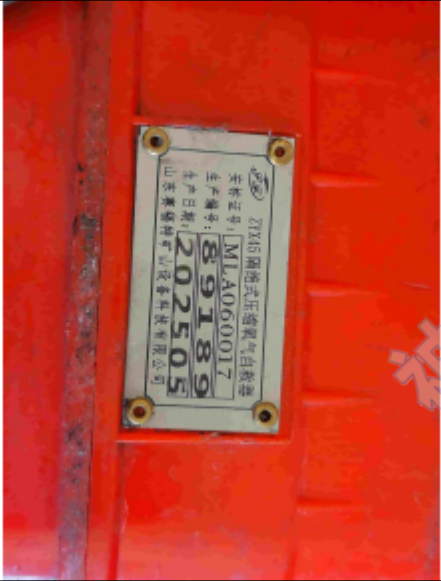
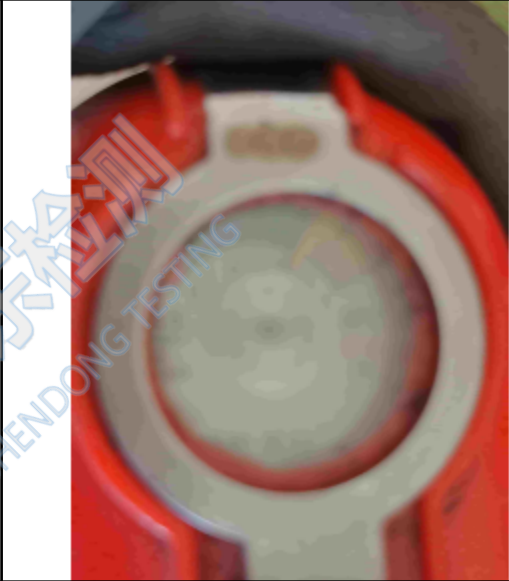
| 序号 | 样品状态 | 红色整机完好 | 出厂编号 | 89189 | | |

| 7 | H14260918408 | 结构设计及外观 | 自救器开启、封印条是否断裂，外壳是否严重破损变形 | 合格 | 合格 | GB 24502-2023《煤矿用自救器》7.3.1 a |
| | | 氧气瓶压力 (MPa) | ≥18MPa | 21 | 合格 | GB 24502-2023《煤矿用自救器》7.3.1 c |

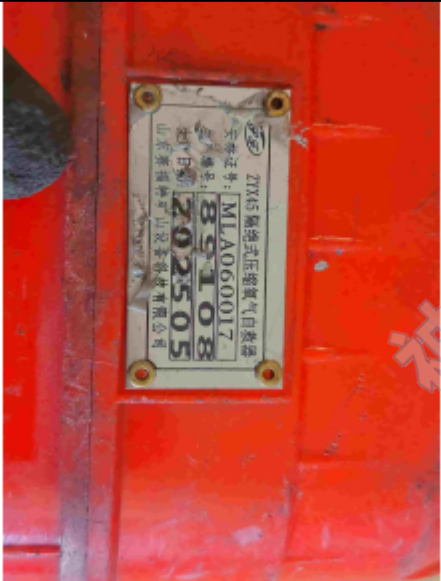
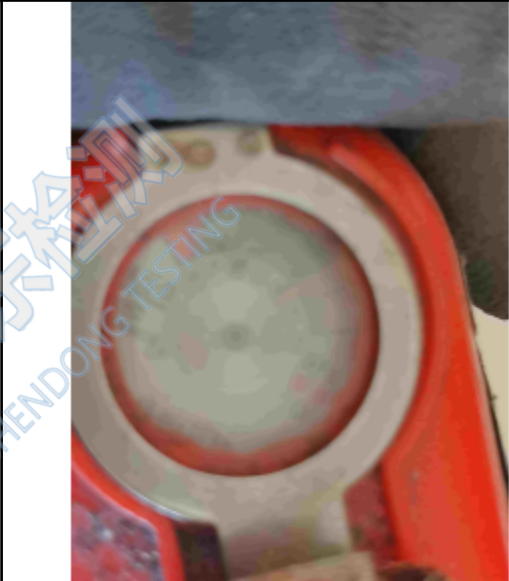
| 序号 | 样品状态 | 红色整机完好 | 出厂编号 | 89108 | | |

| 8 | H14260918409 | 结构设计及外观 | 自救器开启、封印条是否断裂，外壳是否严重破损变形 | 合格 | 合格 | GB 24502-2023《煤矿用自救器》7.3.1 a |
| | | 氧气瓶压力 (MPa) | ≥18MPa | 21 | 合格 | GB 24502-2023《煤矿用自救器》7.3.1 c |

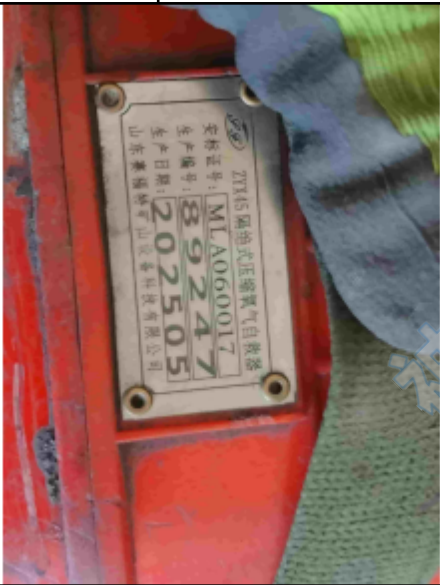
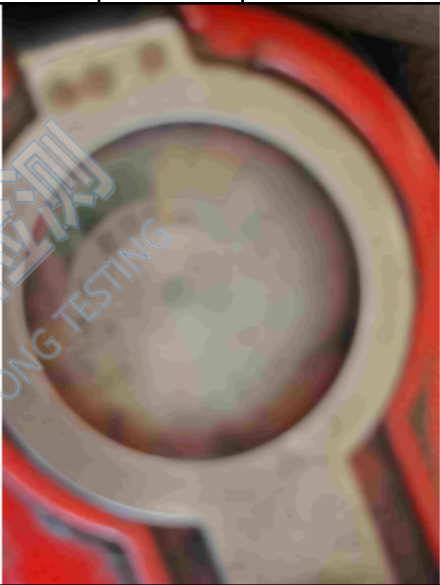
| 序号 | 样品状态 | 红色整机完好 | 出厂编号 | 89247 | | |

| 9 | H14260918410 | 结构设计及外观 | 自救器开启、封印条是否断裂，外壳是否严重破损变形 | 合格 | 合格 | GB 24502-2023《煤矿用自救器》7.3.1 a |
| | | 氧气瓶压力 (MPa) | ≥18MPa | 21 | 合格 | GB 24502-2023《煤矿用自救器》7.3.1 c |

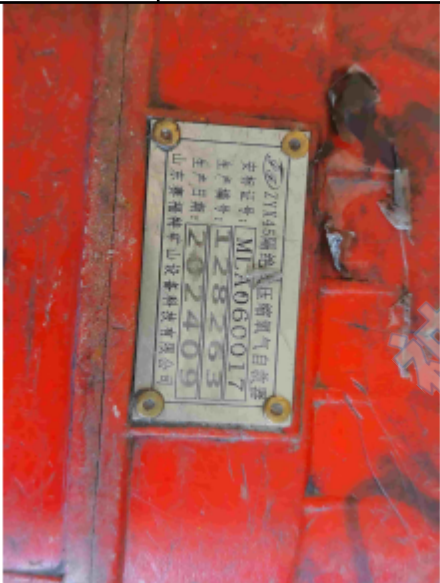
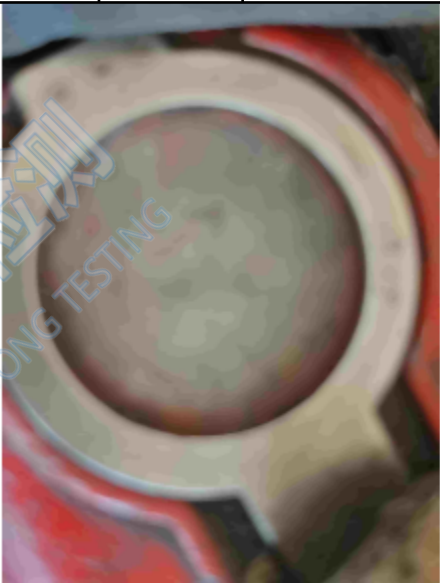
| 序号 | 样品状态 | 红色整机完好 | 出厂编号 | 128263 | | |

| 10 | H14260918411 | 结构设计及外观 | 自救器开启、封印条是否断裂，外壳是否严重破损变形 | 合格 | 合格 | GB 24502-2023《煤矿用自救器》7.3.1 a |
| | | 氧气瓶压力 (MPa) | ≥18MPa | 21 | 合格 | GB 24502-2023《煤矿用自救器》7.3.1 c |
