编号：2530570-2026

# 检测检验报告

样品名称： 隔绝式压缩氧气自救器（在用品）

规格型号： ZYX45

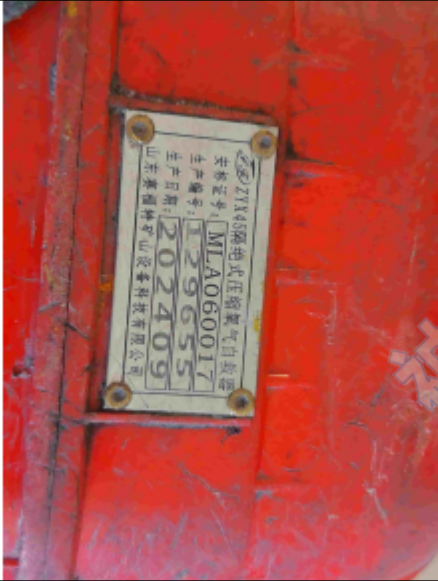
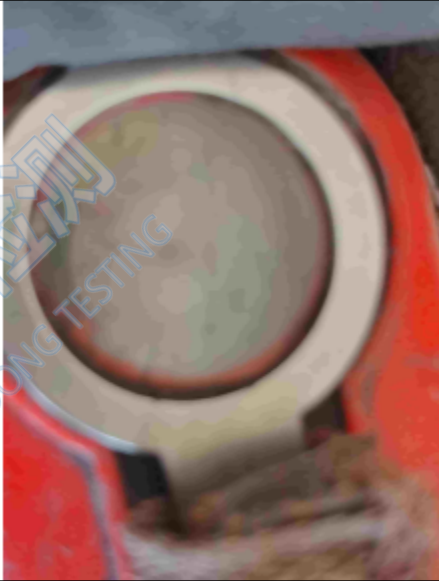
| 序号 | 样品状态 | 红色整机完好 | 出厂编号 | 129655 | | |
| 3 | H14260918414 | 结构设计及外观 | 自救器开启、封印条是否断裂，外壳是否严重破损变形 | 合格 | 合格 | GB 24502-2023《煤矿用自救器》7.3.1 a |
| | | 氧气瓶压力 (MPa) | ≥18MPa | 21 | 合格 | GB 24502-2023《煤矿用自救器》7.3.1 c |

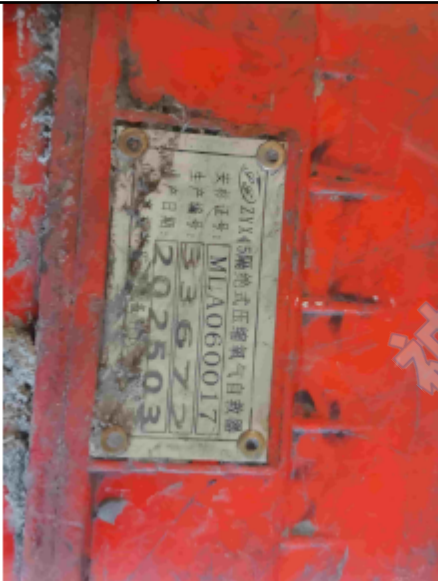
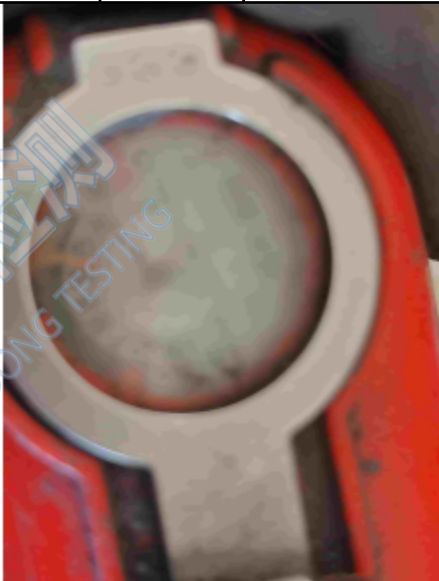
| 序号 | 样品状态 | 红色整机完好 | 出厂编号 | 33672 | | |
| 4 | H14260918415 | 结构设计及外观 | 自救器开启、封印条是否断裂，外壳是否严重破损变形 | 合格 | 合格 | GB 24502-2023《煤矿用自救器》7.3.1 a |
| | | 氧气瓶压力 (MPa) | ≥18MPa | 21 | 合格 | GB 24502-2023《煤矿用自救器》7.3.1 c |

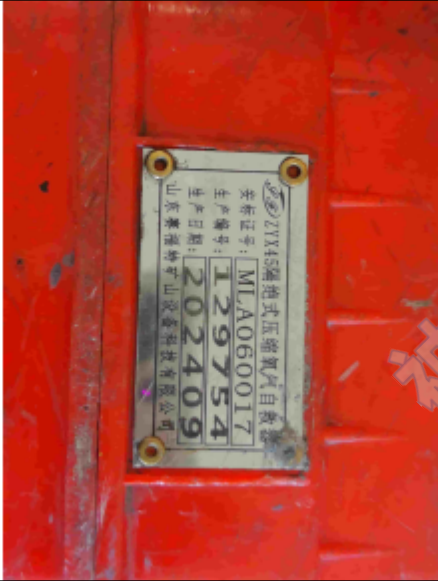
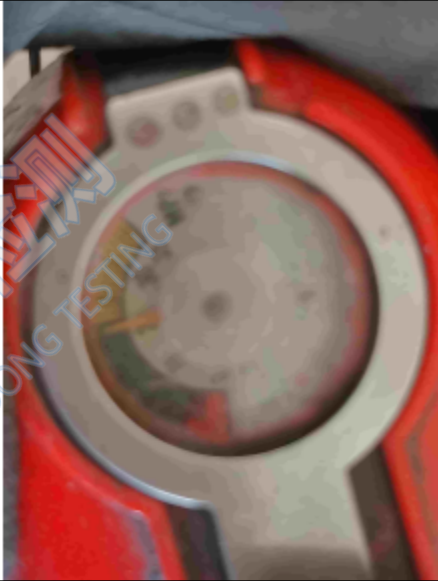
| 序号 | 样品状态 | 红色整机完好 | 出厂编号 | 129754 | | |
| 9 | H14260918420 | 结构设计及外观 | 自救器开启、封印条是否断裂，外壳是否严重破损变形 | 合格 | 合格 | GB 24502-2023《煤矿用自救器》7.3.1 a |
| | | 氧气瓶压力 (MPa) | ≥18MPa | 21 | 合格 | GB 24502-2023《煤矿用自救器》7.3.1 c |

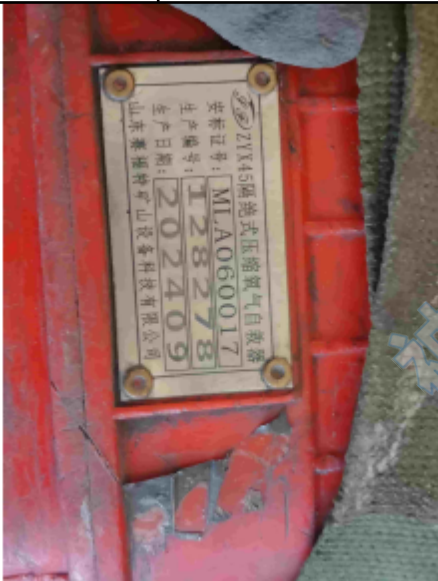
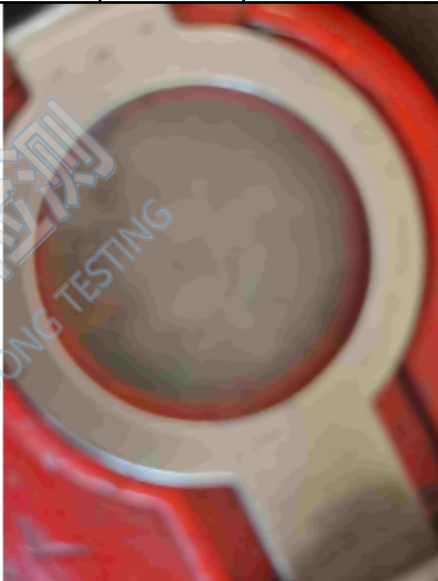
| 序号 | 样品状态 | 红色整机完好 | 出厂编号 | 128278 | | |
| 10 | H14260918421 | 结构设计及外观 | 自救器开启、封印条是否断裂，外壳是否严重破损变形 | 合格 | 合格 | GB 24502-2023《煤矿用自救器》7.3.1 a |
| | | 氧气瓶压力 (MPa) | ≥18MPa | 21 | 合格 | GB 24502-2023《煤矿用自救器》7.3.1 c |
