# 检测检验报告

样品名称： 隔绝式压缩氧气自救器（在用品）

规格型号： ZYX45

## 检测检验报告

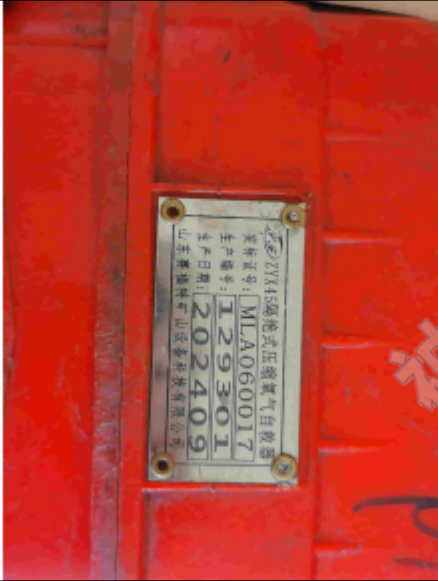
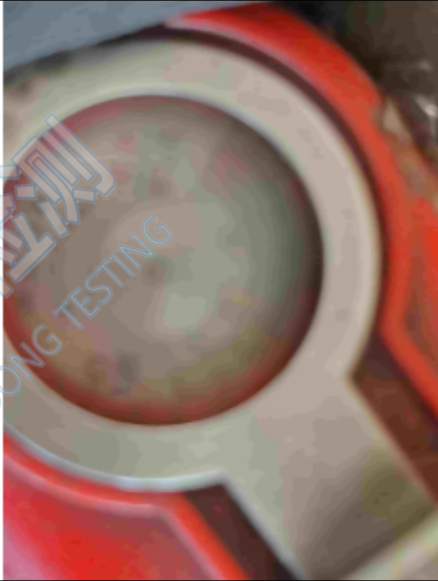
| 序号 | 样品状态 | 红色整机完好 | 出厂编号 | 129301 | | |

| 1 | H14260918452 | 结构设计及外观 | 自救器开启、封印条是否断裂，外壳是否严重破损变形 | 合格 | 合格 | GB 24502-2023《煤矿用自救器》7.3.1 a |
| | | 氧气瓶压力 (MPa) | ≥18MPa | 20 | 合格 | GB 24502-2023《煤矿用自救器》7.3.1 c |

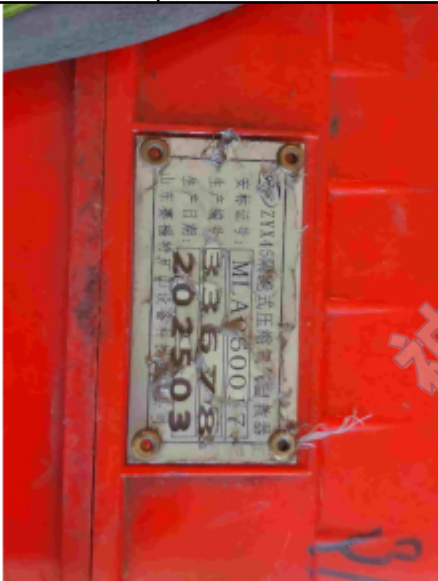
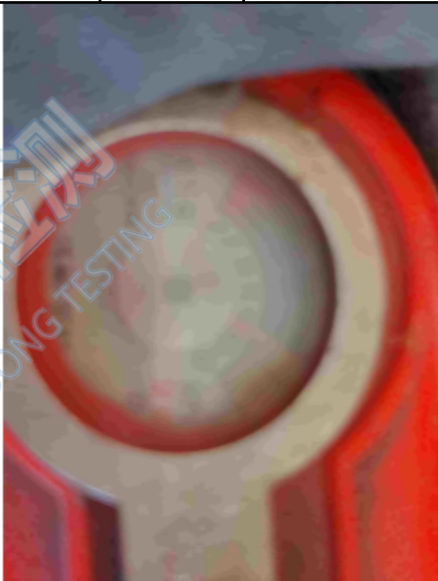
| 序号 | 样品状态 | 红色整机完好 | 出厂编号 | 33678 | | |

| 2 | H14260918453 | 结构设计及外观 | 自救器开启、封印条是否断裂，外壳是否严重破损变形 | 合格 | 合格 | GB 24502-2023《煤矿用自救器》7.3.1 a |
| | | 氧气瓶压力 (MPa) | ≥18MPa | 21 | 合格 | GB 24502-2023《煤矿用自救器》7.3.1 c |

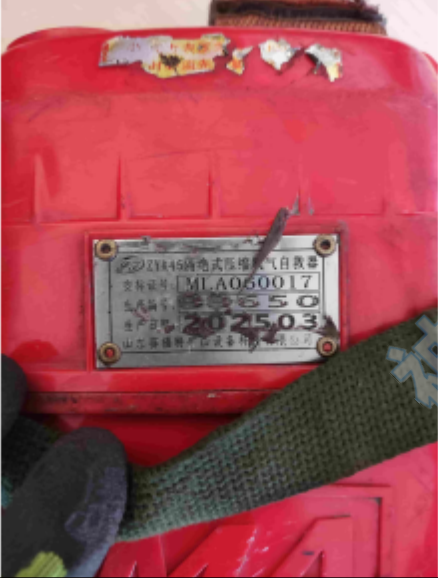
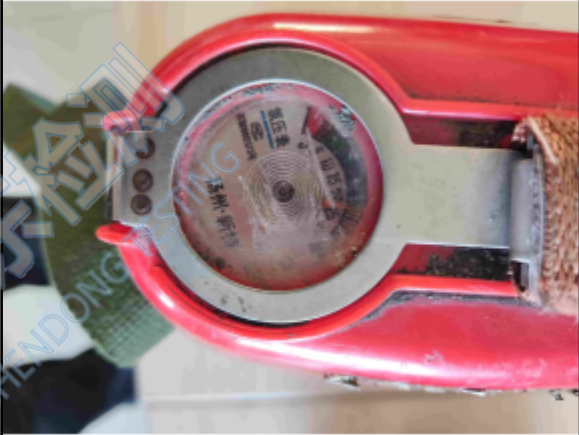
| 序号 | 样品状态 | 红色整机完好 | 出厂编号 | 33650 | | |

| | | 结构设计及外观 | 自救器开启、封印条是否断裂，外壳是否严重破损变形 | 合格 | 合格 | GB 24502-2023《煤矿用自救器》7.3.1 a |
| 9 | H14260918460 | 氧气瓶压力 (MPa) | ≥18MPa | 22 | 合格 | GB 24502-2023《煤矿用自救器》7.3.1 c |

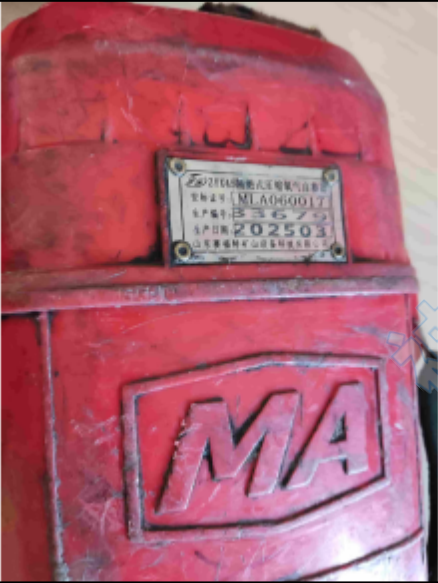
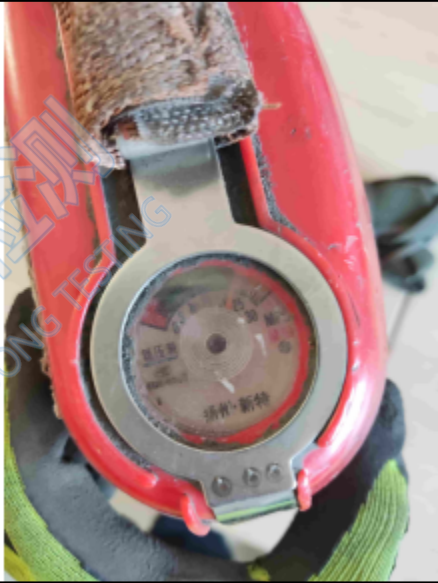
| 序号 | 样品状态 | 红色整机完好 | 出厂编号 | 33679 | | |

| | | 结构设计及外观 | 自救器开启、封印条是否断裂，外壳是否严重破损变形 | 合格 | 合格 | GB 24502-2023《煤矿用自救器》7.3.1 a |
| 10 | H14260918461 | 氧气瓶压力 (MPa) | ≥18MPa | 22 | 合格 | GB 24502-2023《煤矿用自救器》7.3.1 c |
