编号：2530590-2026

# 检测检验报告

样品名称： 隔绝式压缩氧气自救器（在用品）

规格型号： ZYX45

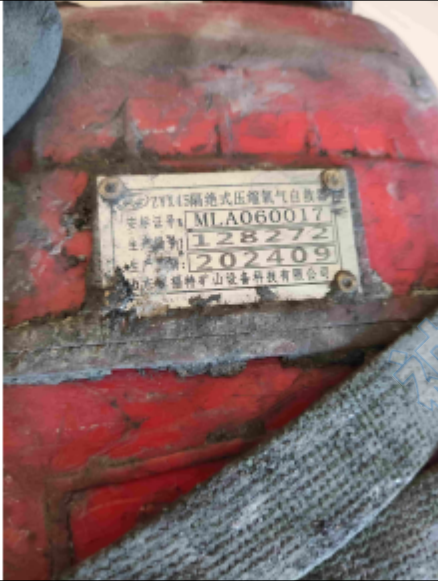
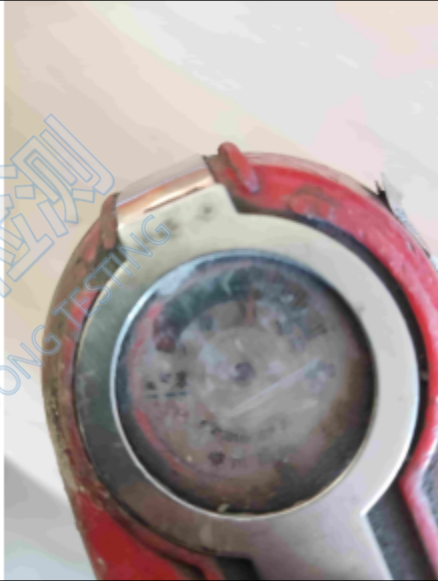
| 1 | H14260918462 | 结构设计及外观 | 自救器开启、封印条是否断裂，外壳是否严重破损变形 | 合格 | 合格 | GB 24502-2023《煤矿用自救器》7.3.1 a |
| | | 氧气瓶压力 (MPa) | ≥18MPa | 22 | 合格 | GB 24502-2023《煤矿用自救器》7.3.1 c |

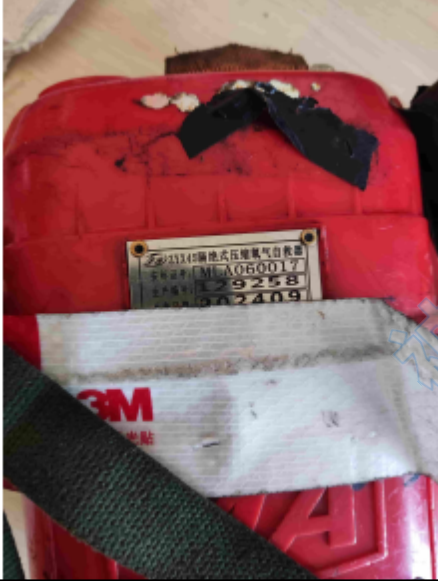
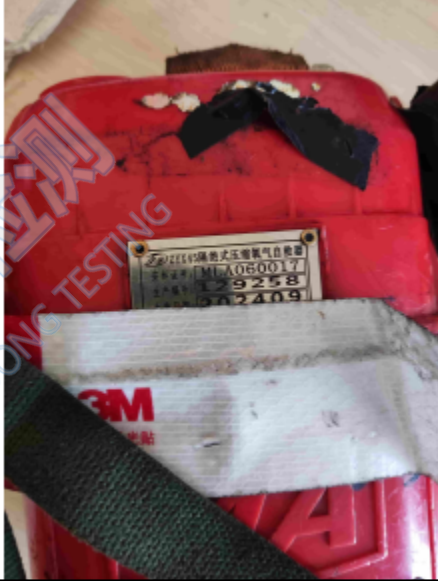
| 2 | H14260918463 | 结构设计及外观 | 自救器开启、封印条是否断裂，外壳是否严重破损变形 | 合格 | 合格 | GB 24502-2023《煤矿用自救器》7.3.1 a |
| | | 氧气瓶压力 (MPa) | ≥18MPa | 21 | 合格 | GB 24502-2023《煤矿用自救器》7.3.1 c |

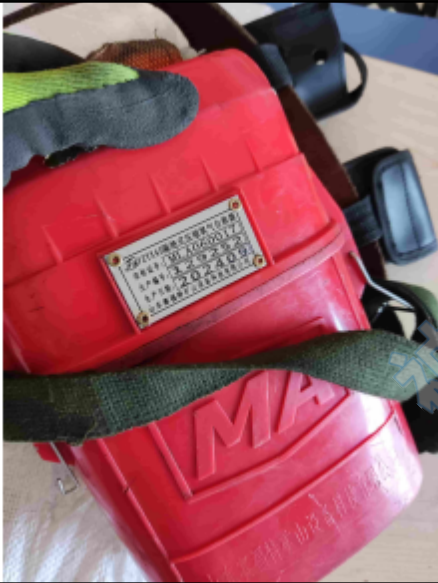
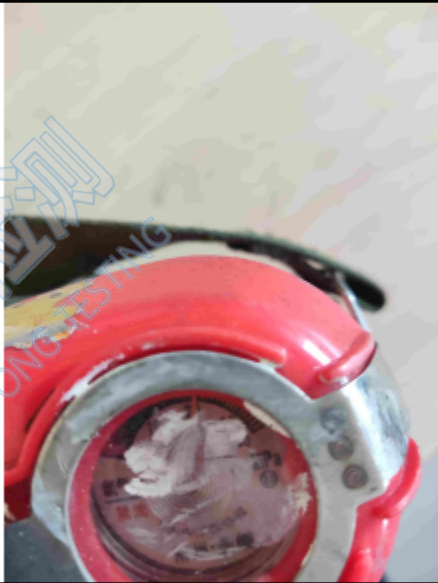
| 5 | H14260918466 | 结构设计及外观 | 自救器开启、封印条是否断裂，外壳是否严重破损变形 | 合格 | 合格 | GB 24502-2023《煤矿用自救器》7.3.1 a |
| | | 氧气瓶压力 (MPa) | ≥18MPa | 21 | 合格 | GB 24502-2023《煤矿用自救器》7.3.1 c |

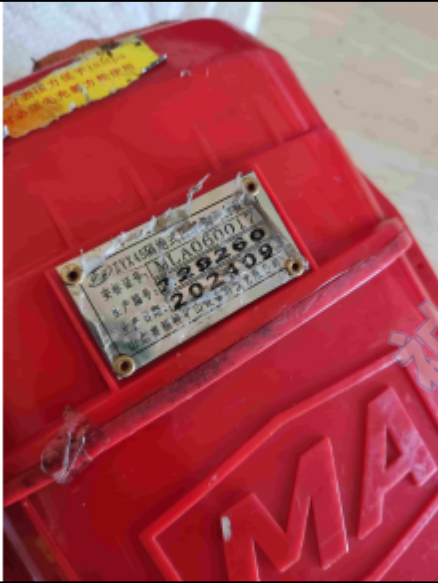
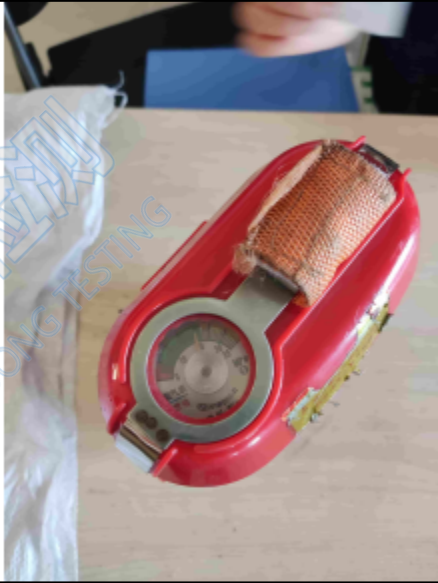
| 6 | H14260918467 | 结构设计及外观 | 自救器开启、封印条是否断裂，外壳是否严重破损变形 | 合格 | 合格 | GB 24502-2023《煤矿用自救器》7.3.1 a |
| | | 氧气瓶压力 (MPa) | ≥18MPa | 21 | 合格 | GB 24502-2023《煤矿用自救器》7.3.1 c |

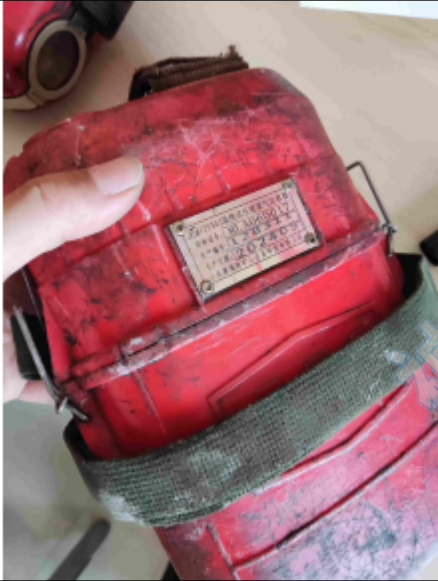
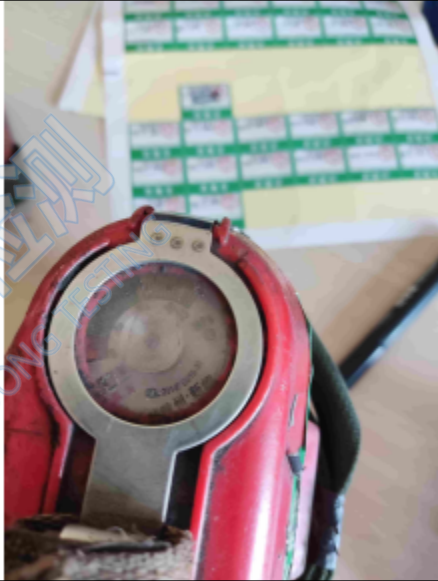
| 9 | H14260918470 | 结构设计及外观 | 自救器开启、封印条是否断裂，外壳是否严重破损变形 | 合格 | 合格 | GB 24502-2023《煤矿用自救器》7.3.1 a |
| | | 氧气瓶压力 (MPa) | ≥18MPa | 22 | 合格 | GB 24502-2023《煤矿用自救器》7.3.1 c |

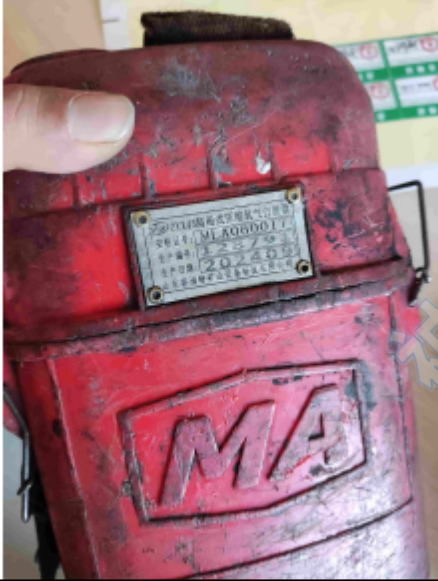
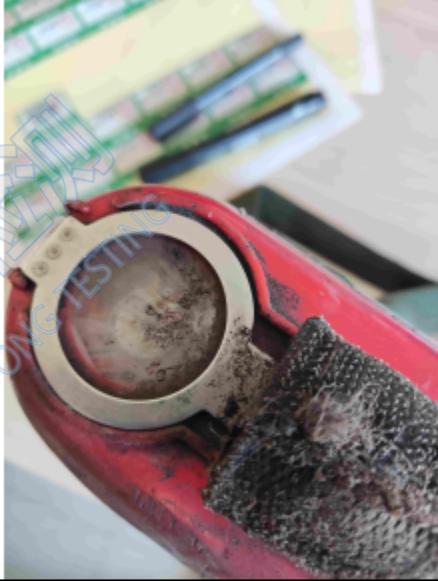
| 10 | H14260918471 | 结构设计及外观 | 自救器开启、封印条是否断裂，外壳是否严重破损变形 | 合格 | 合格 | GB 24502-2023《煤矿用自救器》7.3.1 a |
| | | 氧气瓶压力 (MPa) | ≥18MPa | 21 | 合格 | GB 24502-2023《煤矿用自救器》7.3.1 c |
