编号：2530593-2026

# 检测检验报告

样品名称： 隔绝式压缩氧气自救器（在用品）

规格型号： ZYX45

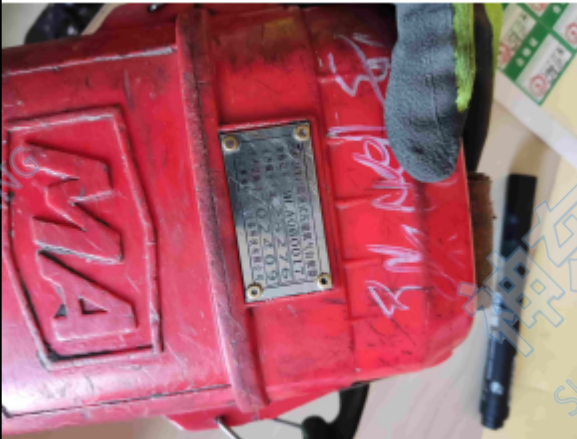
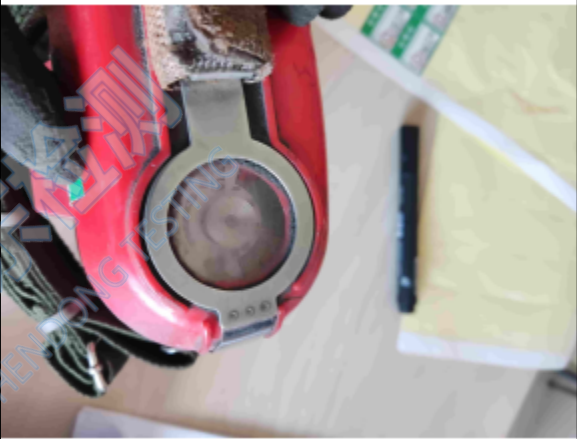
| 序号 | 样品状态 | 红色整机完好 | 出厂编号 | 128276 | | |

| 1 | H14260918492 | 结构设计及外观 | 自救器开启、封印条是否断裂，外壳是否严重破损变形 | 合格 | 合格 | GB 24502-2023《煤矿用自救器》7.3.1 a |
| | | 氧气瓶压力 (MPa) | ≥18MPa | 21 | 合格 | GB 24502-2023《煤矿用自救器》7.3.1 c |

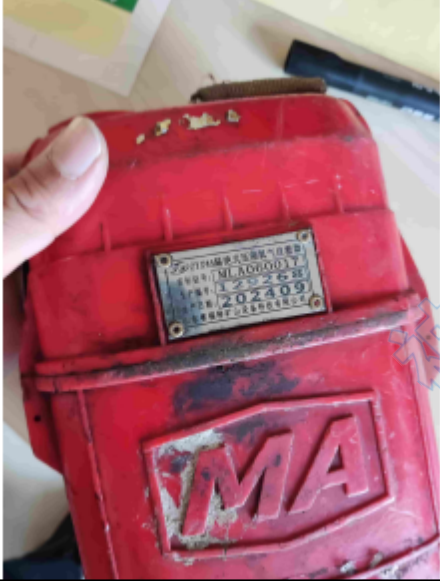
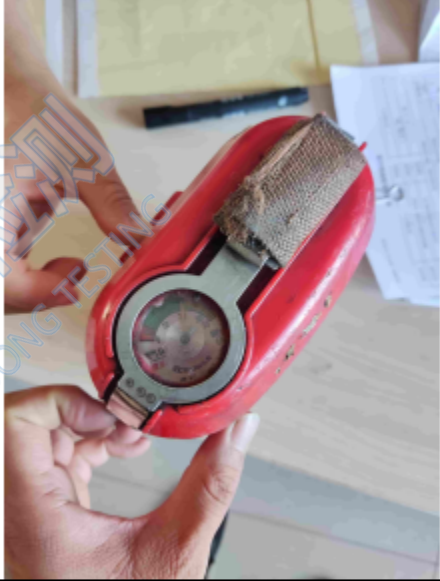
| 序号 | 样品状态 | 红色整机完好 | 出厂编号 | 129268 | | |

| 2 | H14260918493 | 结构设计及外观 | 自救器开启、封印条是否断裂，外壳是否严重破损变形 | 合格 | 合格 | GB 24502-2023《煤矿用自救器》7.3.1 a |
| | | 氧气瓶压力 (MPa) | ≥18MPa | 21 | 合格 | GB 24502-2023《煤矿用自救器》7.3.1 c |

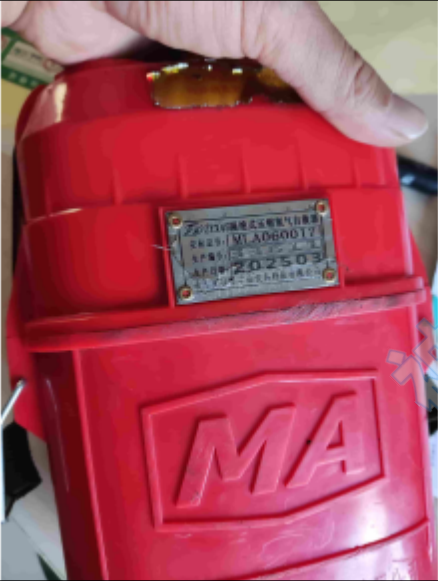
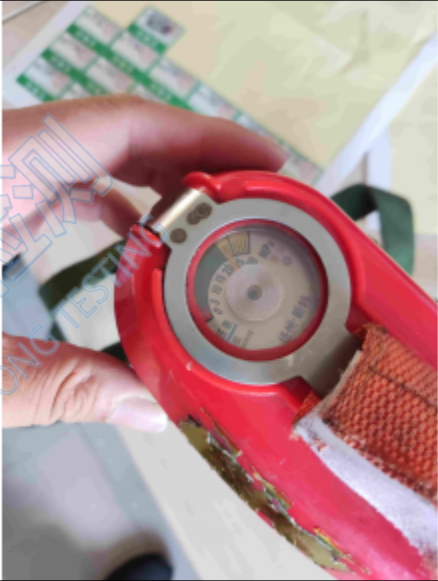
| 序号 | 样品状态 | 红色整机完好 | 出厂编号 | 33611 | | |

| | | 结构设计及外观 | 自救器开启、封印条是否断裂，外壳是否严重破损变形 | 合格 | 合格 | GB 24502-2023《煤矿用自救器》7.3.1 a |
| 3 | H14260918494 | 氧气瓶压力 (MPa) | ≥18MPa | 22 | 合格 | GB 24502-2023《煤矿用自救器》7.3.1 c |

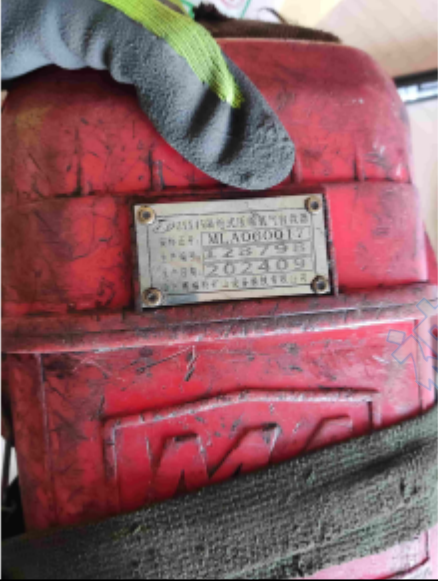
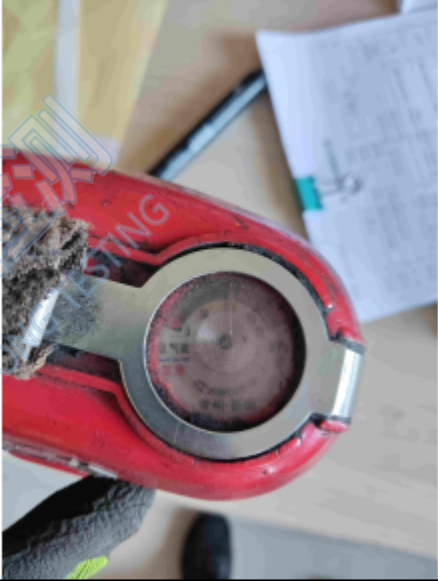
| 序号 | 样品状态 | 红色整机完好 | 出厂编号 | 128798 | | |

| | | 结构设计及外观 | 自救器开启、封印条是否断裂，外壳是否严重破损变形 | 合格 | 合格 | GB 24502-2023《煤矿用自救器》7.3.1 a |
| 4 | H14260918495 | 氧气瓶压力 (MPa) | ≥18MPa | 21 | 合格 | GB 24502-2023《煤矿用自救器》7.3.1 c |

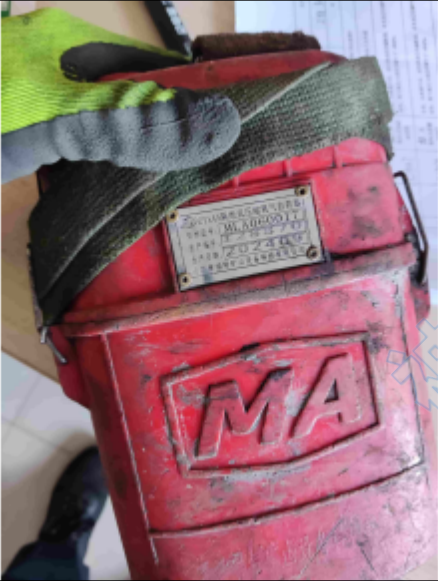
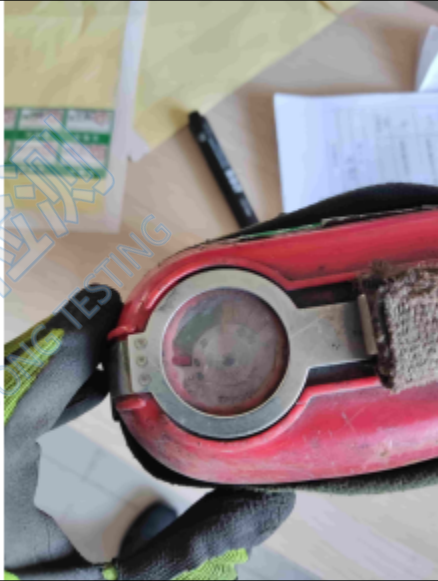
| 序号 | 样品状态 | 红色整机完好 | 出厂编号 | 128870 | | |

| 7 | H14260918498 | 结构设计及外观 | 自救器开启、封印条是否断裂，外壳是否严重破损变形 | 合格 | 合格 | GB 24502-2023《煤矿用自救器》7.3.1 a |
| | | 氧气瓶压力 (MPa) | ≥18MPa | 22 | 合格 | GB 24502-2023《煤矿用自救器》7.3.1 c |

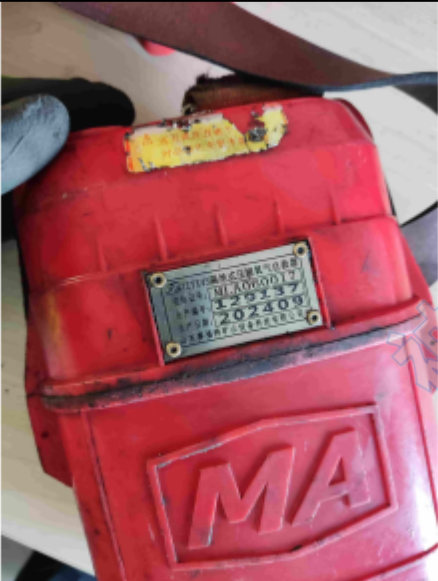
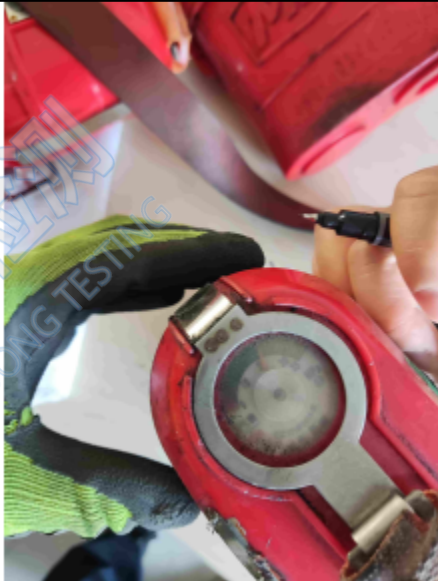
| 序号 | 样品状态 | 红色整机完好 | 出厂编号 | 129137 | | |

| 8 | H14260918499 | 结构设计及外观 | 自救器开启、封印条是否断裂，外壳是否严重破损变形 | 合格 | 合格 | GB 24502-2023《煤矿用自救器》7.3.1 a |
| | | 氧气瓶压力 (MPa) | ≥18MPa | 22 | 合格 | GB 24502-2023《煤矿用自救器》7.3.1 c |
