编号：2530597-2026

# 检测检验报告

样品名称： 隔绝式压缩氧气自救器（在用品）

规格型号： ZYX45

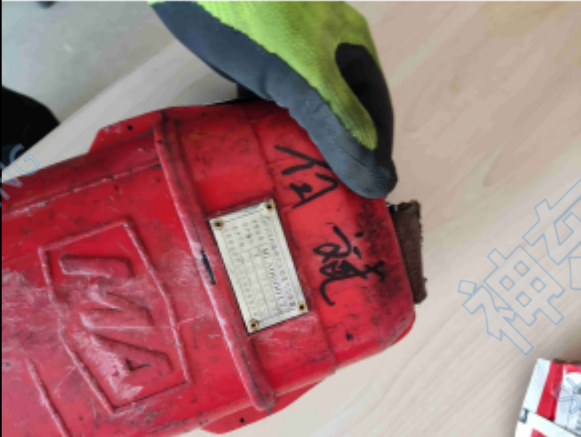
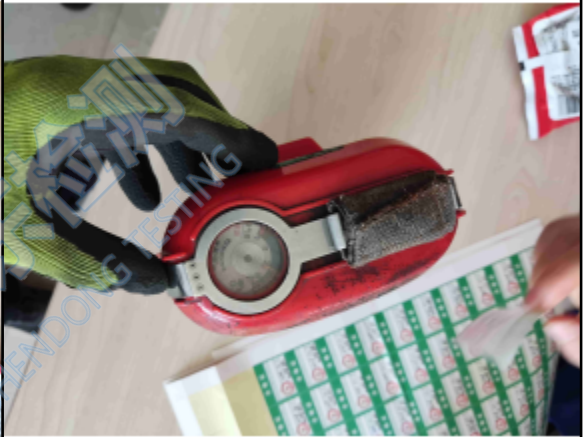
| 序号 | 样品状态 | 红色整机完好 | 出厂编号 | 129091 | | |

| | | 结构设计及外观 | 自救器开启、封印条是否断裂，外壳是否严重破损变形 | 合格 | 合格 | GB 24502-2023《煤矿用自救器》7.3.1 a |
| 1 | H14260918532 | 氧气瓶压力 (MPa) | ≥18MPa | 21 | 合格 | GB 24502-2023《煤矿用自救器》7.3.1 c |

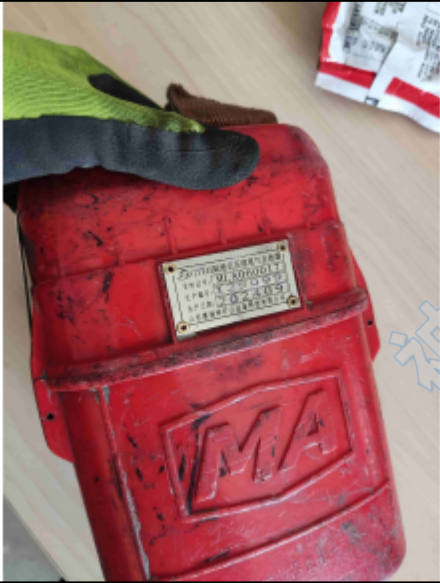
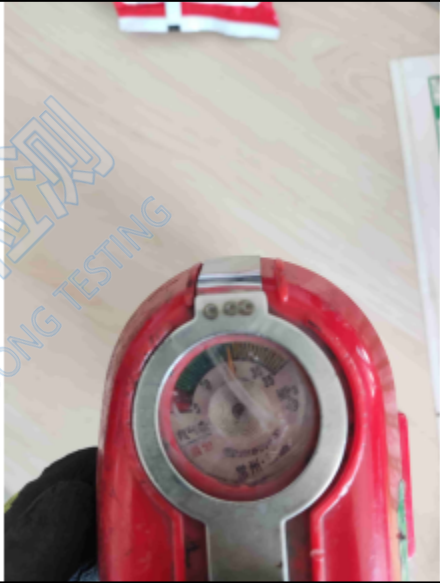
| 序号 | 样品状态 | 红色整机完好 | 出厂编号 | 129099 | | |

| | | 结构设计及外观 | 自救器开启、封印条是否断裂，外壳是否严重破损变形 | 合格 | 合格 | GB 24502-2023《煤矿用自救器》7.3.1 a |
| 2 | H14260918533 | 氧气瓶压力 (MPa) | ≥18MPa | 22 | 合格 | GB 24502-2023《煤矿用自救器》7.3.1 c |

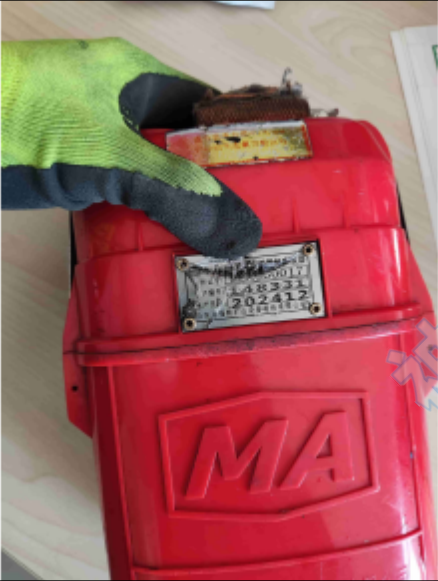
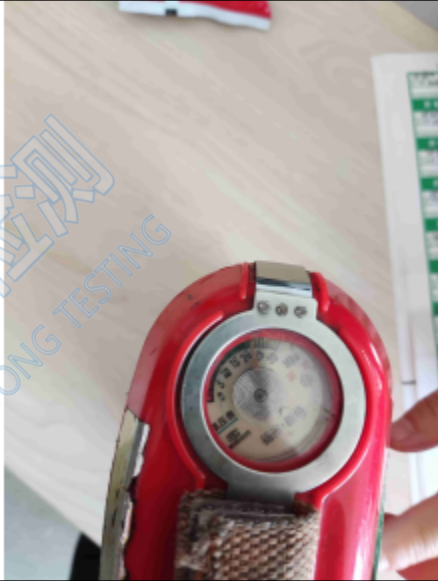
| 序号 | 样品状态 | 红色整机完好 | 出厂编号 | 148331 | | |

| 3 | H14260918534 | 结构设计及外观 | 自救器开启、封印条是否断裂，外壳是否严重破损变形 | 合格 | 合格 | GB 24502-2023《煤矿用自救器》7.3.1 a |
| | | 氧气瓶压力 (MPa) | ≥18MPa | 23 | 合格 | GB 24502-2023《煤矿用自救器》7.3.1 c |

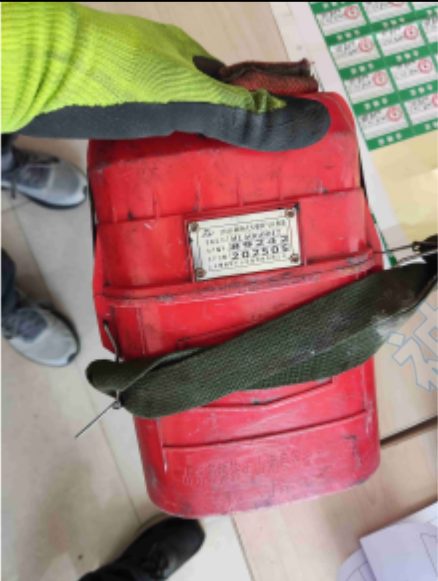
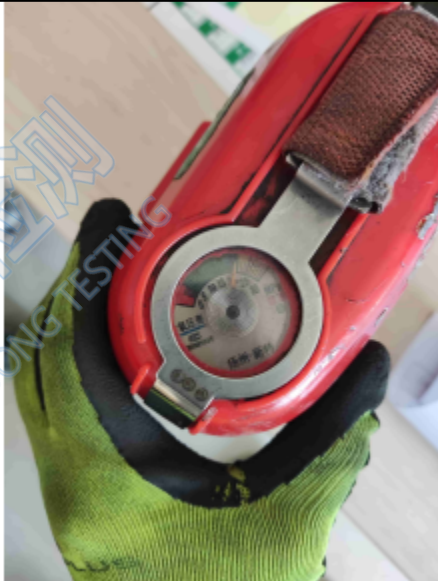
| 序号 | 样品状态 | 红色整机完好 | 出厂编号 | 89242 | | |

| 4 | H14260918535 | 结构设计及外观 | 自救器开启、封印条是否断裂，外壳是否严重破损变形 | 合格 | 合格 | GB 24502-2023《煤矿用自救器》7.3.1 a |
| | | 氧气瓶压力 (MPa) | ≥18MPa | 21 | 合格 | GB 24502-2023《煤矿用自救器》7.3.1 c |

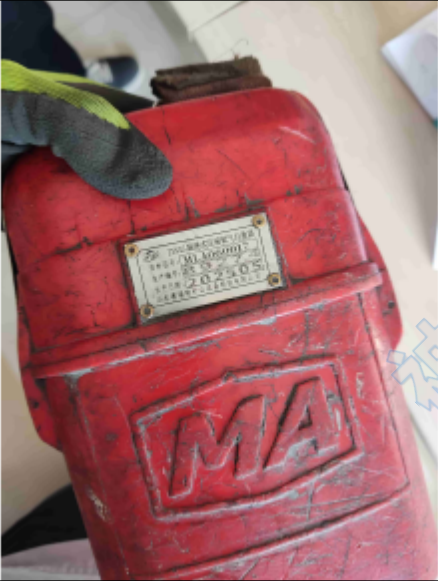
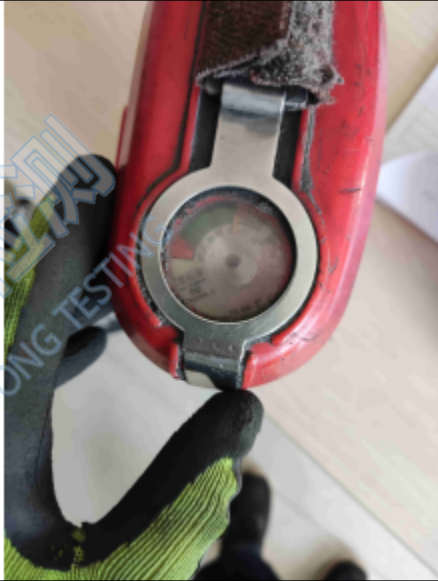
| 序号 | 样品状态 | 红色整机完好 | 出厂编号 | 89274 | | |

| 5 | H14260918536 | 结构设计及外观 | 自救器开启、封印条是否断裂，外壳是否严重破损变形 | 合格 | 合格 | GB 24502-2023《煤矿用自救器》7.3.1 a |
| | | 氧气瓶压力 (MPa) | ≥18MPa | 22 | 合格 | GB 24502-2023《煤矿用自救器》7.3.1 c |

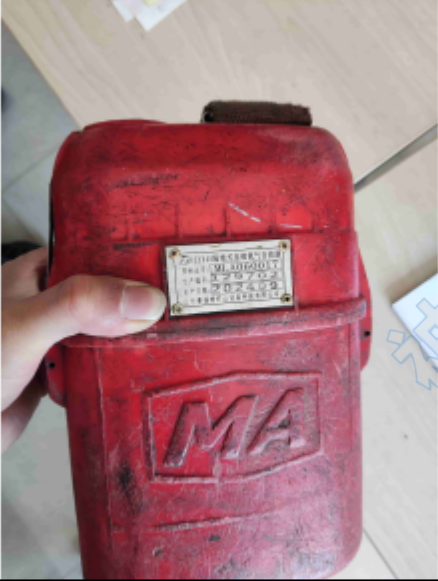
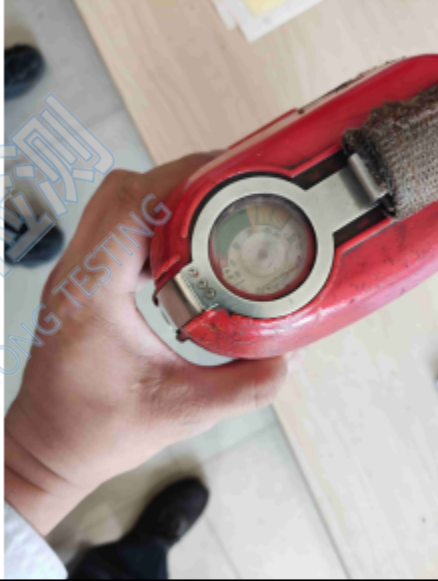
| 序号 | 样品状态 | 红色整机完好 | 出厂编号 | 129702 | | |

| 6 | H14260918537 | 结构设计及外观 | 自救器开启、封印条是否断裂，外壳是否严重破损变形 | 合格 | 合格 | GB 24502-2023《煤矿用自救器》7.3.1 a |
| | | 氧气瓶压力 (MPa) | ≥18MPa | 23 | 合格 | GB 24502-2023《煤矿用自救器》7.3.1 c |

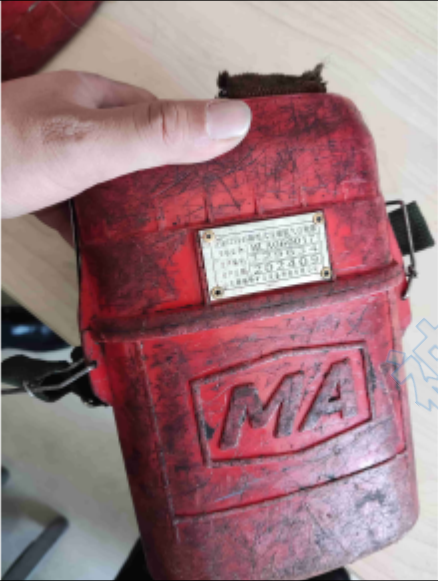
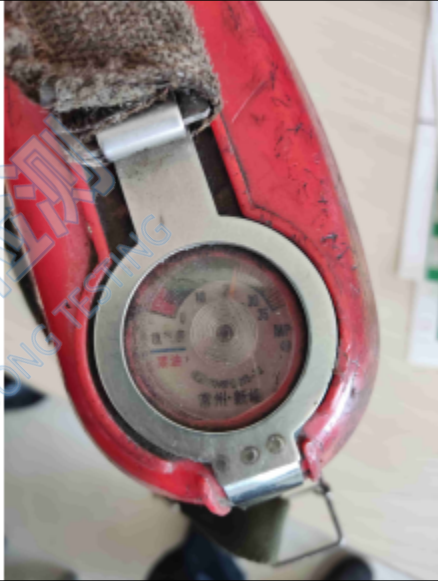
| 序号 | 样品状态 | 红色整机完好 | 出厂编号 | 129634 | | |

| 9 | H14260918540 | 结构设计及外观 | 自救器开启、封印条是否断裂，外壳是否严重破损变形 | 合格 | 合格 | GB 24502-2023《煤矿用自救器》7.3.1 a |
| | | 氧气瓶压力 (MPa) | ≥18MPa | 22 | 合格 | GB 24502-2023《煤矿用自救器》7.3.1 c |

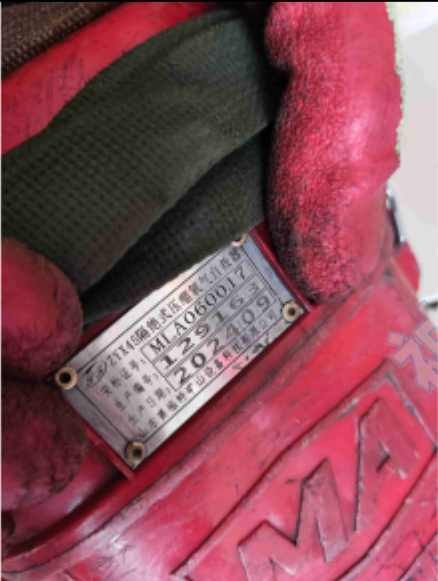
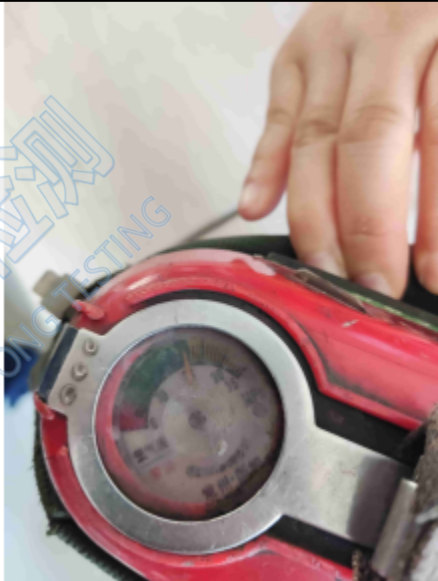
| 序号 | 样品状态 | 红色整机完好 | 出厂编号 | 129163 | | |

| 10 | H14260918541 | 结构设计及外观 | 自救器开启、封印条是否断裂，外壳是否严重破损变形 | 合格 | 合格 | GB 24502-2023《煤矿用自救器》7.3.1 a |
| | | 氧气瓶压力 (MPa) | ≥18MPa | 22 | 合格 | GB 24502-2023《煤矿用自救器》7.3.1 c |
