编号：2531400-2026

# 检测检验报告

样品名称： 隔绝式压缩氧气自救器（在用品）

规格型号： ZYX45

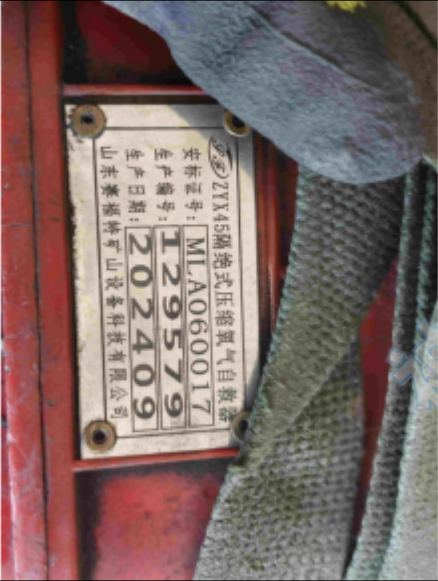
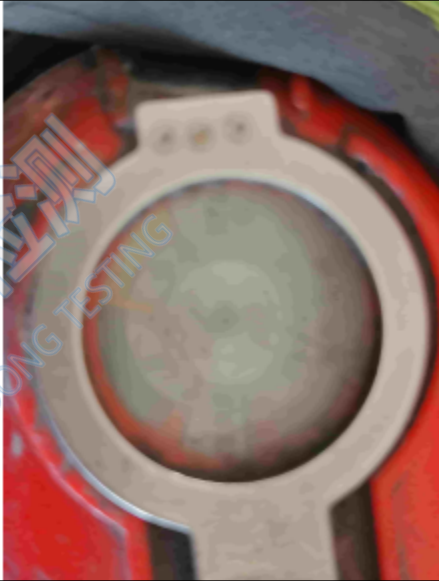
| 序号 | 样品状态 | 红色整机完好 | 出厂编号 | 129579 | | |
| 1 | H14260918262 | 结构设计及外观 | 自救器开启、封印条是否断裂，外壳是否严重破损变形 | 合格 | 合格 | GB 24502-2023《煤矿用自救器》7.3.1 a |
| | | 氧气瓶压力 (MPa) | ≥18MPa | 21 | 合格 | GB 24502-2023《煤矿用自救器》7.3.1 c |

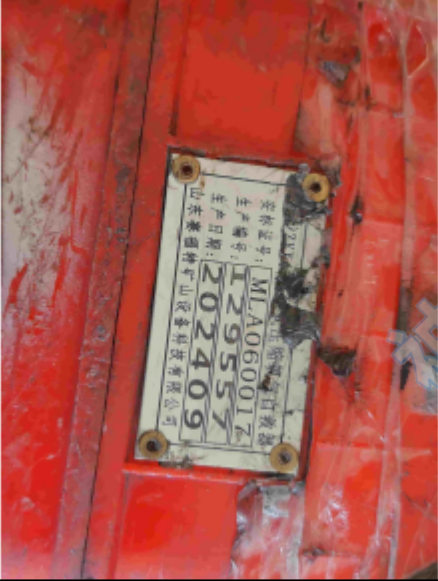
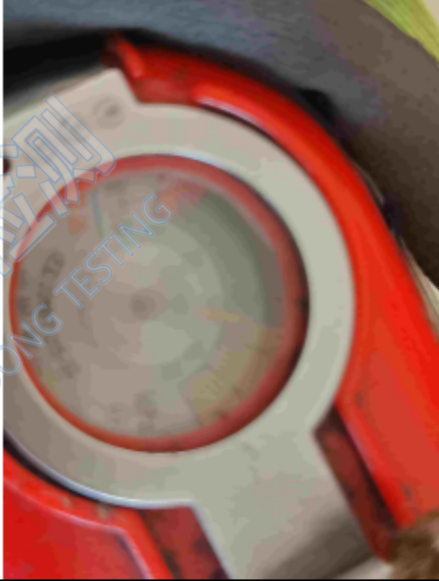
| 序号 | 样品状态 | 红色整机完好 | 出厂编号 | 129557 | | |
| 2 | H14260918263 | 结构设计及外观 | 自救器开启、封印条是否断裂，外壳是否严重破损变形 | 合格 | 合格 | GB 24502-2023《煤矿用自救器》7.3.1 a |
| | | 氧气瓶压力 (MPa) | ≥18MPa | 21 | 合格 | GB 24502-2023《煤矿用自救器》7.3.1 c |

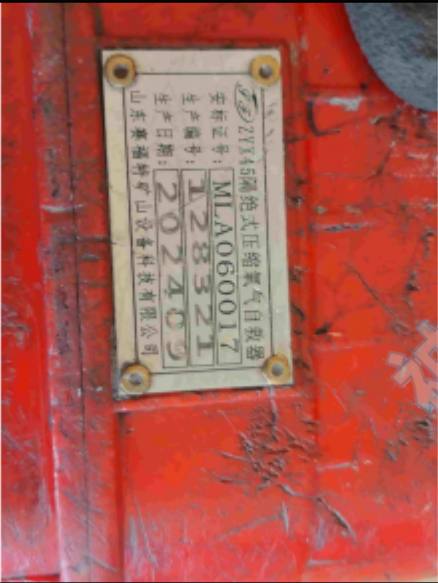
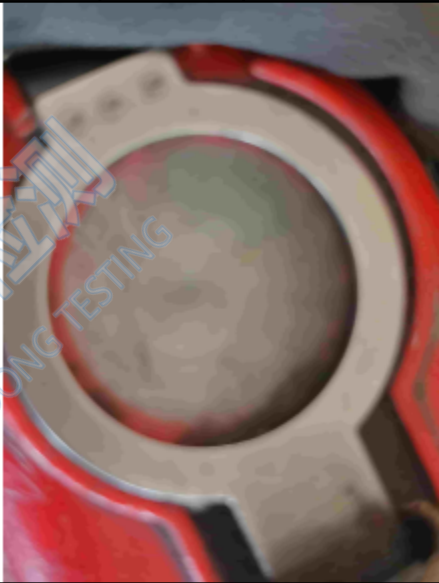
| 序号 | 样品状态 | 红色整机完好 | 出厂编号 | 128321 | | |
| 5 | H14260918266 | 结构设计及外观 | 自救器开启、封印条是否断裂，外壳是否严重破损变形 | 合格 | 合格 | GB 24502-2023《煤矿用自救器》7.3.1 a |
| | | 氧气瓶压力 (MPa) | ≥18MPa | 22 | 合格 | GB 24502-2023《煤矿用自救器》7.3.1 c |

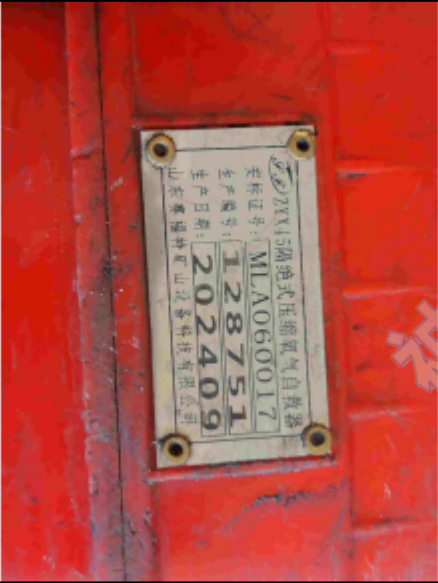
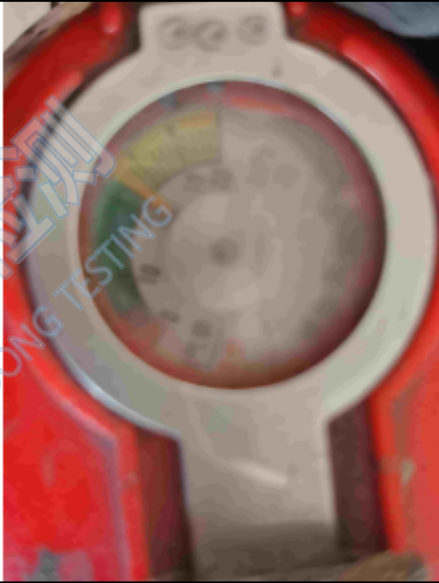
| 序号 | 样品状态 | 红色整机完好 | 出厂编号 | 128751 | | |
| 6 | H14260918267 | 结构设计及外观 | 自救器开启、封印条是否断裂，外壳是否严重破损变形 | 合格 | 合格 | GB 24502-2023《煤矿用自救器》7.3.1 a |
| | | 氧气瓶压力 (MPa) | ≥18MPa | 22 | 合格 | GB 24502-2023《煤矿用自救器》7.3.1 c |
