编号：2531401-2026

# 检测检验报告

样品名称： 隔绝式压缩氧气自救器（在用品）

规格型号： ZYX45

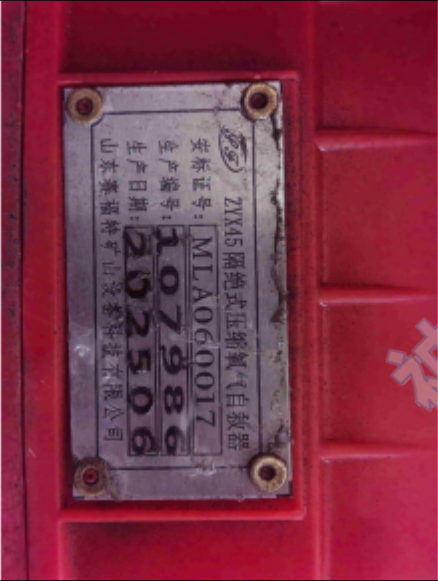
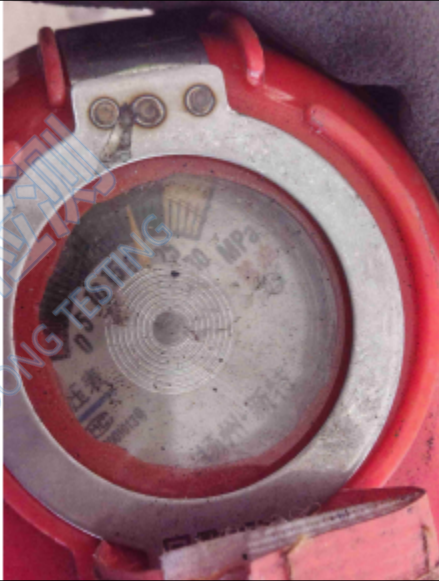
| 序号 | 样品状态 | 红色整机完好 | 出厂编号 | 107986 | | |

| 1 | H14260918272 | 结构设计及外观 | 自救器开启、封印条是否断裂，外壳是否严重破损变形 | 合格 | 合格 | GB 24502-2023《煤矿用自救器》7.3.1 a |
| | | 氧气瓶压力 (MPa) | ≥18MPa | 20 | 合格 | GB 24502-2023《煤矿用自救器》7.3.1 c |

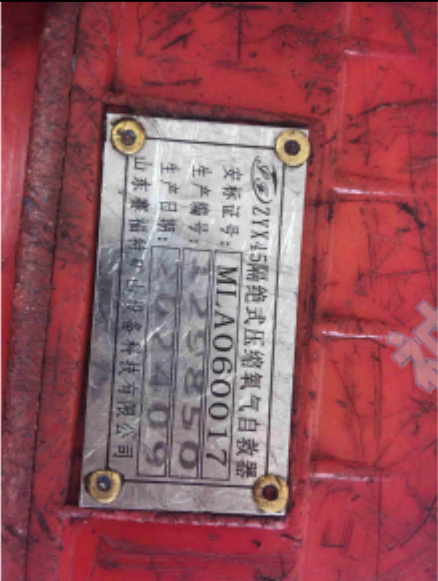
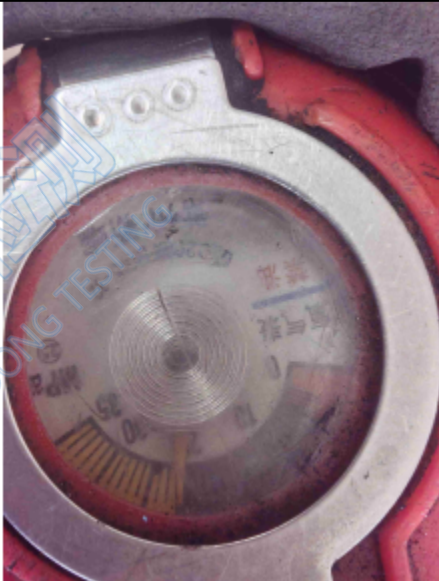
| 序号 | 样品状态 | 红色整机完好 | 出厂编号 | 129850 | | |

| 2 | H14260918273 | 结构设计及外观 | 自救器开启、封印条是否断裂，外壳是否严重破损变形 | 合格 | 合格 | GB 24502-2023《煤矿用自救器》7.3.1 a |
| | | 氧气瓶压力 (MPa) | ≥18MPa | 22 | 合格 | GB 24502-2023《煤矿用自救器》7.3.1 c |

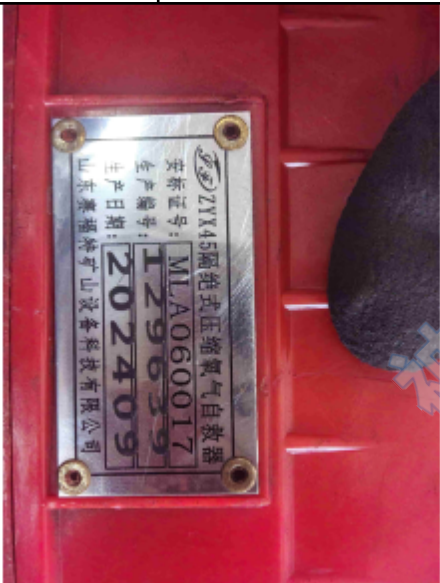
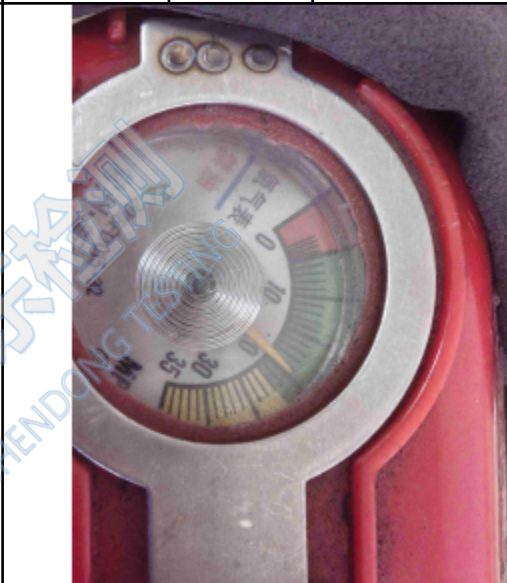
| 序号 | 样品状态 | 红色整机完好 | | 出厂编号 | | 129639 | |

| | 3 | H14260918274 | 结构设计及外观 | 自救器开启、封印条是否断裂，外壳是否严重破损变形 | | 合格 | 合格 |
| 氧气瓶压力 (MPa) | | | ≥18MPa | | 20 | 合格 | GB 24502-2023《煤矿用自救器》7.3.1 c |

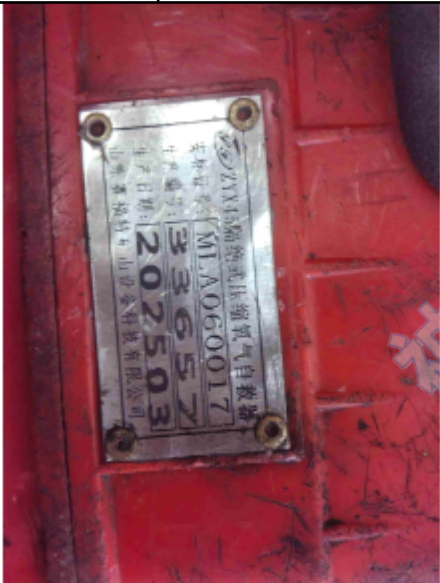
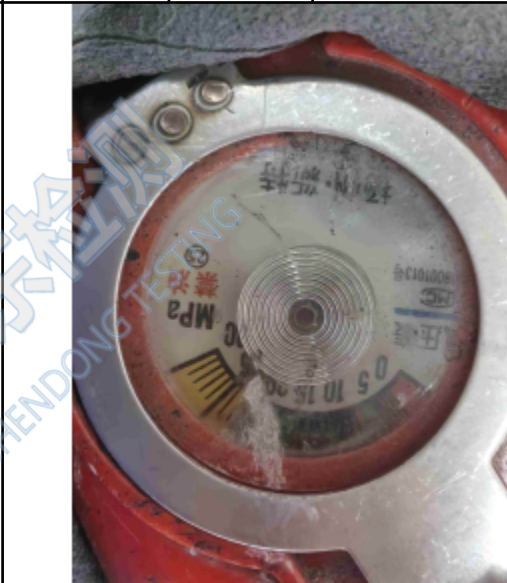
| 序号 | 样品状态 | 红色整机完好 | | 出厂编号 | | 33657 | |

| | 4 | H14260918275 | 结构设计及外观 | 自救器开启、封印条是否断裂，外壳是否严重破损变形 | | 合格 | 合格 |
| 氧气瓶压力 (MPa) | | | ≥18MPa | | 23 | 合格 | GB 24502-2023《煤矿用自救器》7.3.1 c |

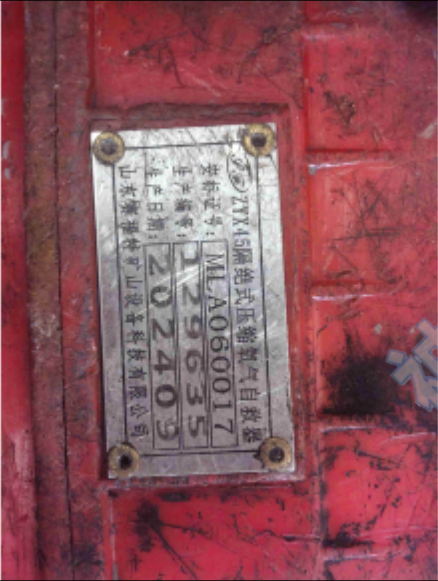
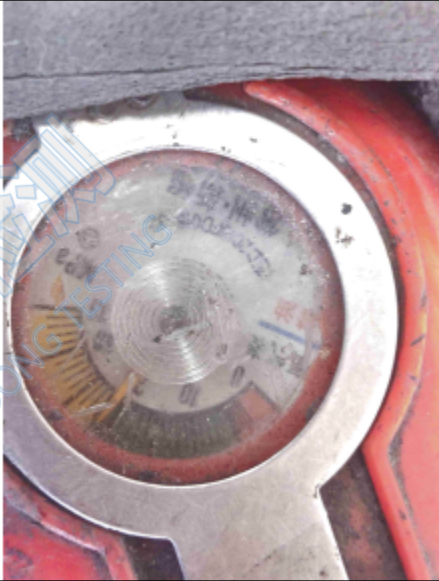
| 序号 | 样品状态 | 红色整机完好 | 出厂编号 | 129635 | | |

| | | 结构设计及外观 | 自救器开启、封印条是否断裂，外壳是否严重破损变形 | 合格 | 合格 | GB 24502-2023《煤矿用自救器》7.3.1 a |
| 5 | H14260918276 | 氧气瓶压力 (MPa) | ≥18MPa | 22 | 合格 | GB 24502-2023《煤矿用自救器》7.3.1 c |

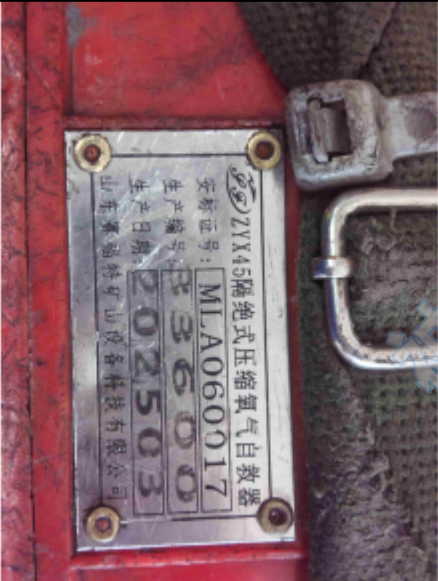
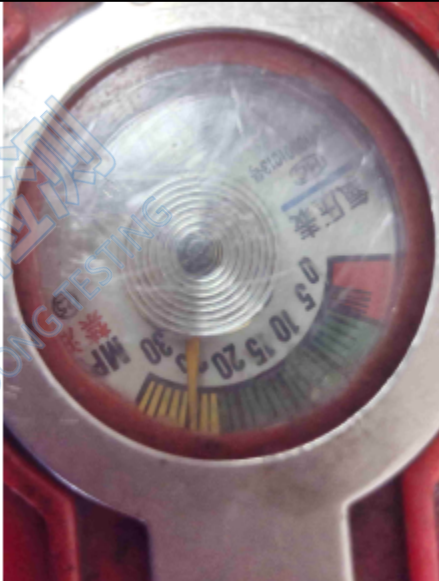
| 序号 | 样品状态 | 红色整机完好 | 出厂编号 | 33600 | | |

| | | 结构设计及外观 | 自救器开启、封印条是否断裂，外壳是否严重破损变形 | 合格 | 合格 | GB 24502-2023《煤矿用自救器》7.3.1 a |
| 6 | H14260918277 | 氧气瓶压力 (MPa) | ≥18MPa | 24 | 合格 | GB 24502-2023《煤矿用自救器》7.3.1 c |
