编号：2531402-2026

# 检测检验报告

样品名称： 隔绝式压缩氧气自救器（在用品）

规格型号： ZYX45

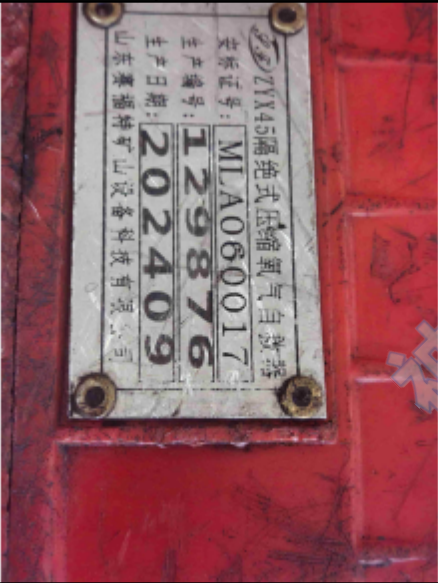
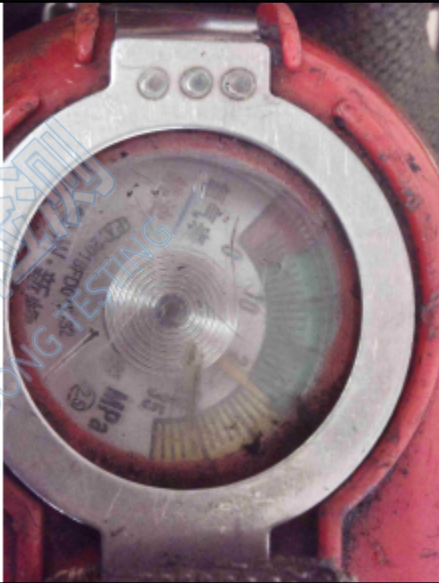
| 序号 | 样品状态 | 红色整机完好 | 出厂编号 | 1299876 | | |
| 1 | H14260918282 | 结构设计及外观 | 自救器开启、封印条是否断裂，外壳是否严重破损变形 | 合格 | 合格 | GB 24502-2023《煤矿用自救器》7.3.1 a |
| | | 氧气瓶压力 (MPa) | ≥18MPa | 22 | 合格 | GB 24502-2023《煤矿用自救器》7.3.1 c |

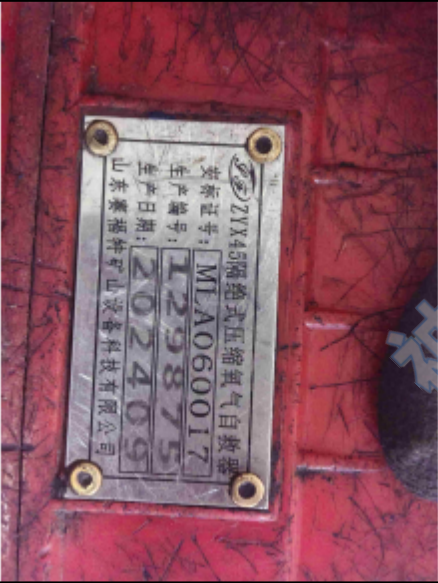
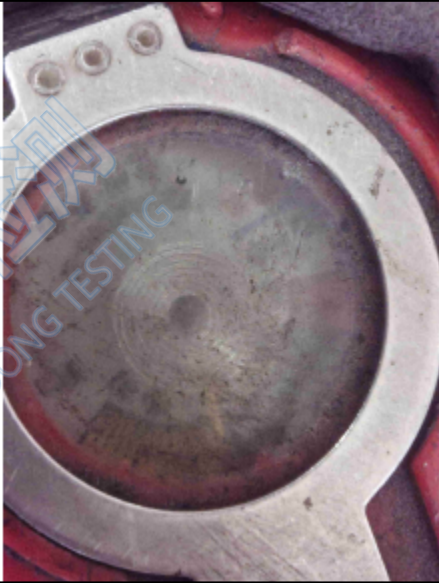
| 序号 | 样品状态 | 红色整机完好 | 出厂编号 | 129875 | | |
| 2 | H14260918283 | 结构设计及外观 | 自救器开启、封印条是否断裂，外壳是否严重破损变形 | 合格 | 合格 | GB 24502-2023《煤矿用自救器》7.3.1 a |
| | | 氧气瓶压力 (MPa) | ≥18MPa | 22 | 合格 | GB 24502-2023《煤矿用自救器》7.3.1 c |

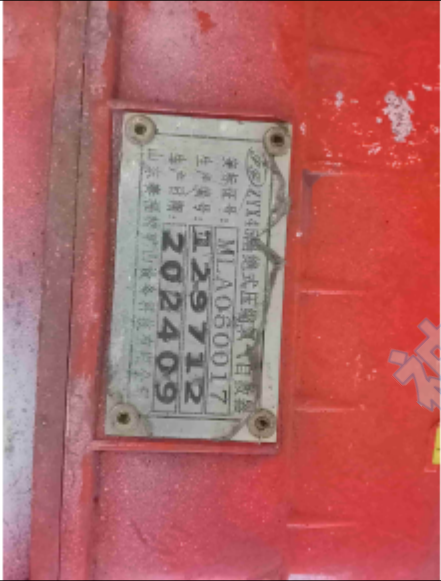
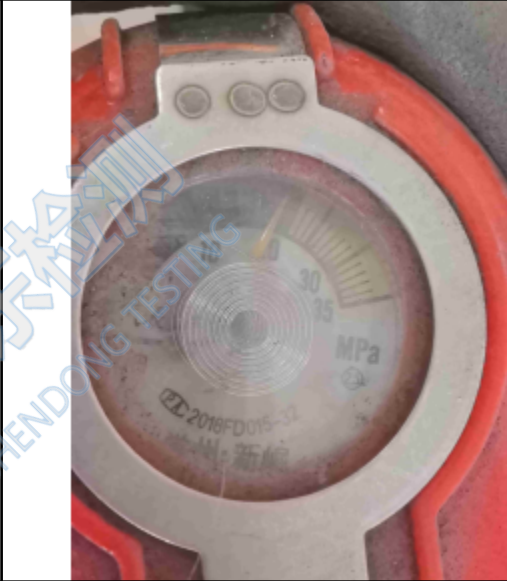
| 序号 | 样品状态 | 红色整机完好 | 出厂编号 | 129712 | | |
| | 5 | H14260918286 | 结构设计及外观 | 自救器开启、封印条是否断裂，外壳是否严重破损变形 | 合格 | 合格 |
| 氧气瓶压力 (MPa) | | | ≥18MPa | 20 | 合格 | GB 24502-2023《煤矿用自救器》7.3.1 c |

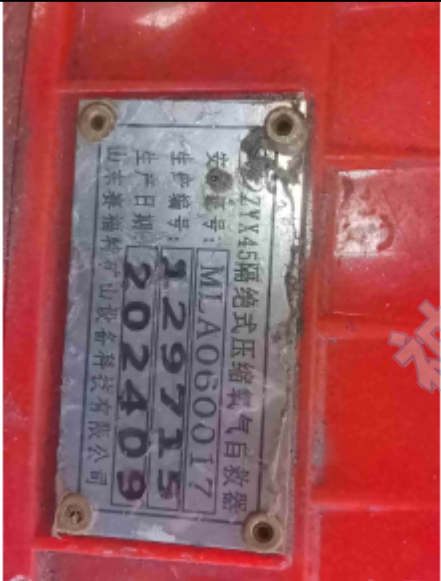
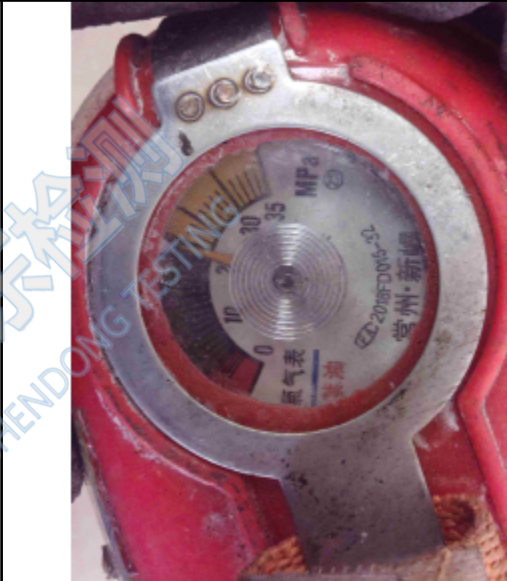
| 序号 | 样品状态 | 红色整机完好 | 出厂编号 | 129715 | | |
| | 6 | H14260918287 | 结构设计及外观 | 自救器开启、封印条是否断裂，外壳是否严重破损变形 | 合格 | 合格 |
| 氧气瓶压力 (MPa) | | | ≥18MPa | 15 | 不合格 | GB 24502-2023《煤矿用自救器》7.3.1 c |

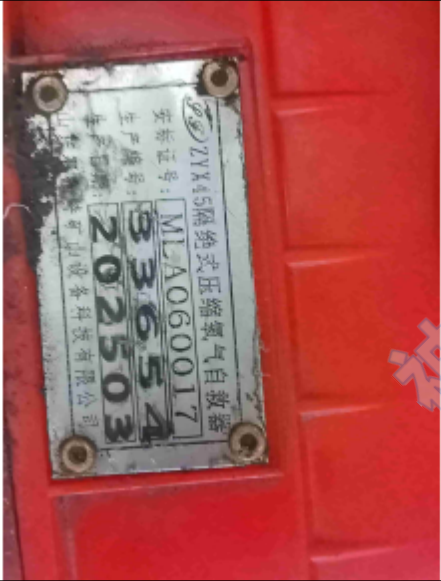
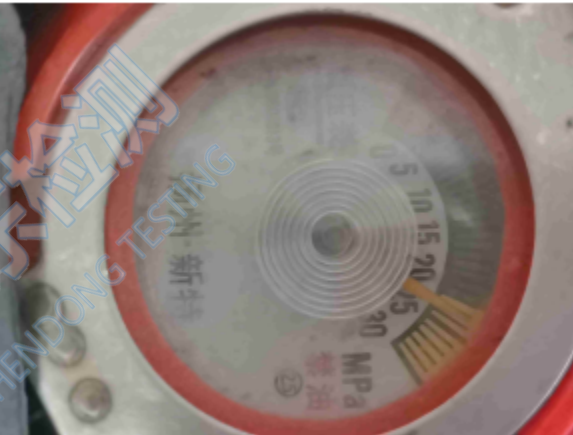
| 序号 | 样品状态 | 红色整机完好 | 出厂编号 | 33654 | | |
| 7 | H14260918288 | 结构设计及外观 | 自救器开启、封印条是否断裂，外壳是否严重破损变形 | 合格 | 合格 | GB 24502-2023《煤矿用自救器》7.3.1 a |
| | | 氧气瓶压力 (MPa) | ≥18MPa | 23 | 合格 | GB 24502-2023《煤矿用自救器》7.3.1 c |

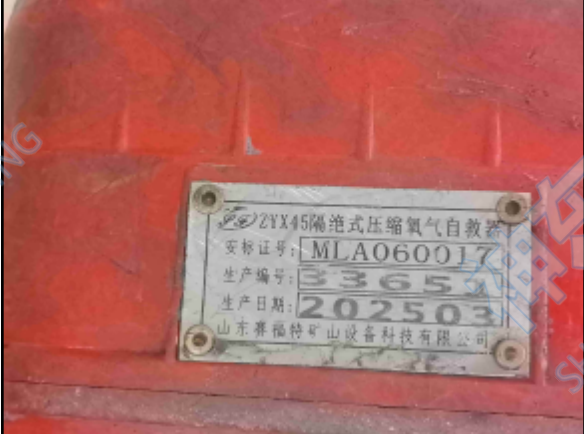
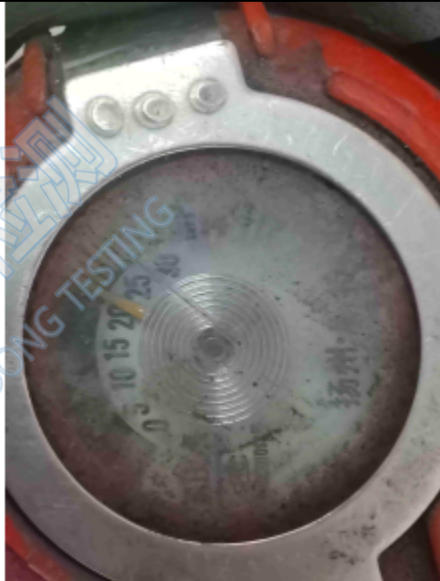
| 序号 | 样品状态 | 红色整机完好 | 出厂编号 | 33651 | | |
| 8 | H14260918289 | 结构设计及外观 | 自救器开启、封印条是否断裂，外壳是否严重破损变形 | 合格 | 合格 | GB 24502-2023《煤矿用自救器》7.3.1 a |
| | | 氧气瓶压力 (MPa) | ≥18MPa | 22 | 合格 | GB 24502-2023《煤矿用自救器》7.3.1 c |

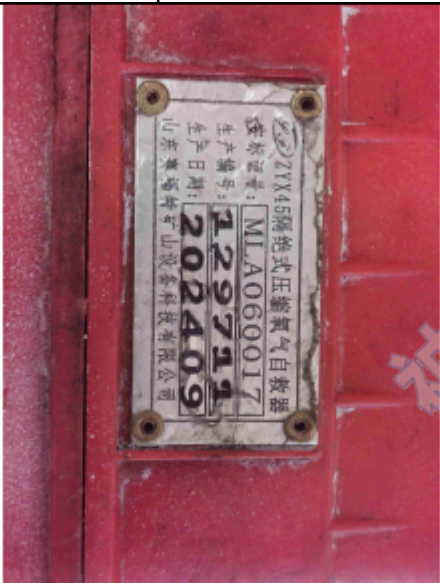
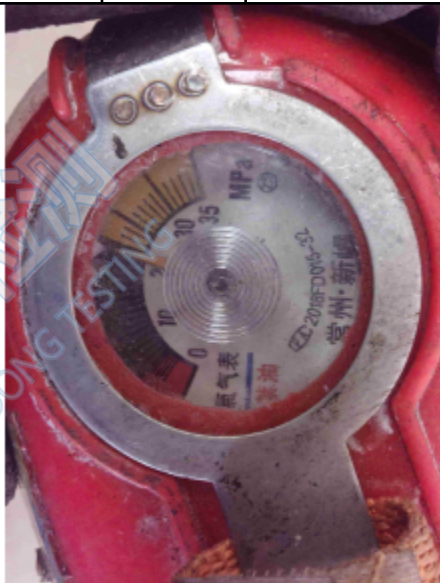
| 序号 | 样品状态 | 红色整机完好 | 出厂编号 | 129711 | | |
| | | 结构设计及外观 | 自救器开启、封印条是否断裂，外壳是否严重破损变形 | 合格 | 合格 | GB 24502-2023《煤矿用自救器》7.3.1 a |
| 9 | H14260918290 | 氧气瓶压力 (MPa) | ≥18MPa | 21 | 合格 | GB 24502-2023《煤矿用自救器》7.3.1 c |

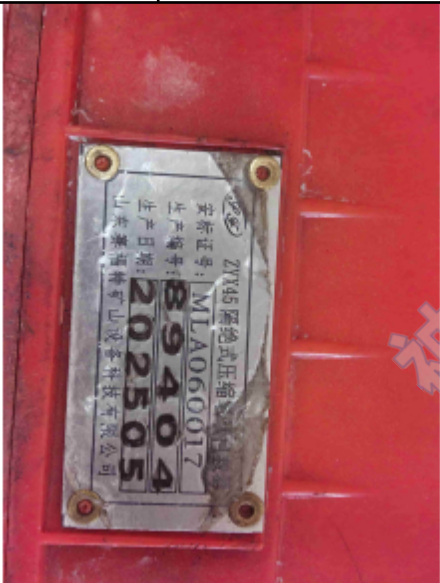
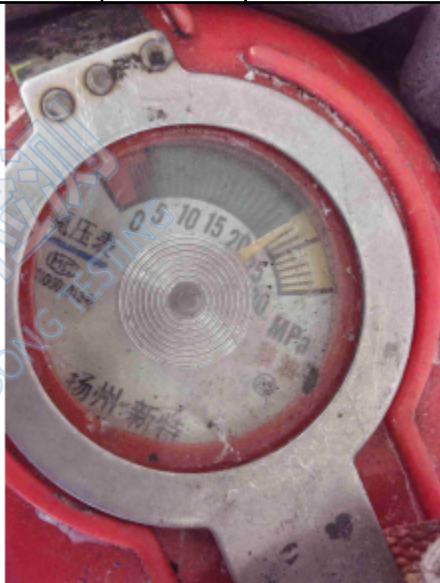
| 序号 | 样品状态 | 红色整机完好 | 出厂编号 | 89404 | | |
| | | 结构设计及外观 | 自救器开启、封印条是否断裂，外壳是否严重破损变形 | 合格 | 合格 | GB 24502-2023《煤矿用自救器》7.3.1 a |
| 10 | H14260918291 | 氧气瓶压力 (MPa) | ≥18MPa | 22 | 合格 | GB 24502-2023《煤矿用自救器》7.3.1 c |
