# 检测检验报告

样品名称： 隔绝式压缩氧气自救器（在用品）

规格型号： ZYX45

委托单位： 生产服务中心

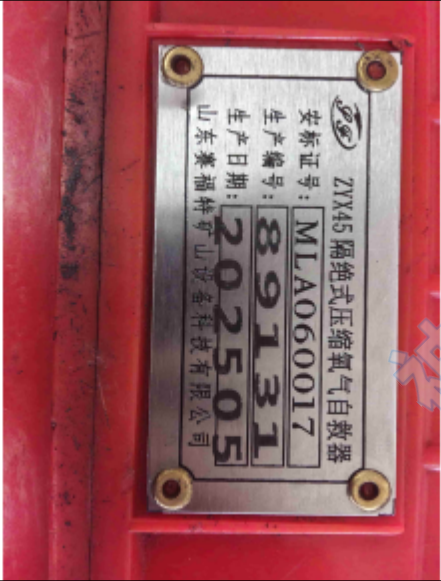
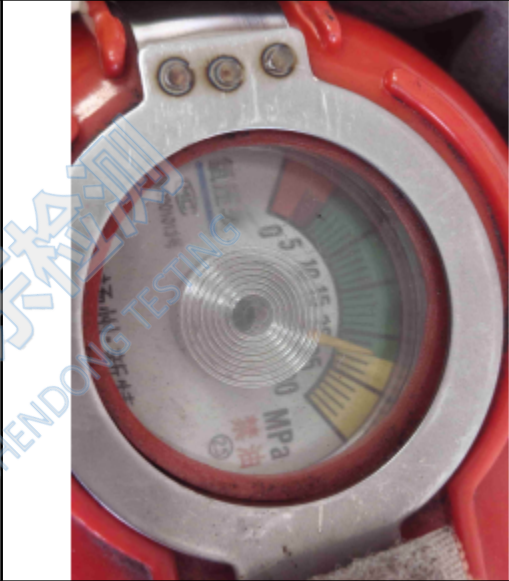
| 序号 | 样品状态 | 红色整机完好 | 出厂编号 | 89131 | | |

| | 5 | H14260918296 | 结构设计及外观 | 自救器开启、封印条是否断裂，外壳是否严重破损变形 | 合格 | 合格 |
| 氧气瓶压力 (MPa) | | | ≥18MPa | 22 | 合格 | GB 24502-2023《煤矿用自救器》7.3.1 c |

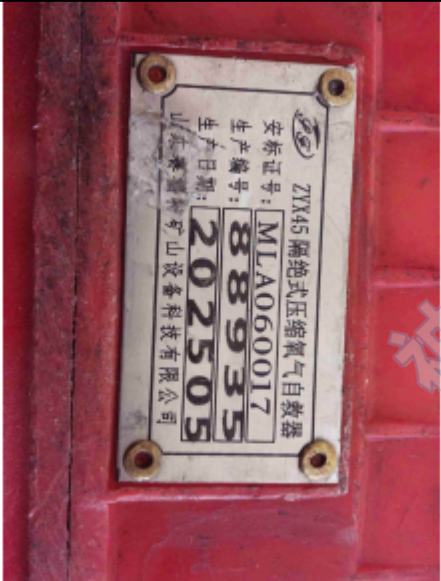
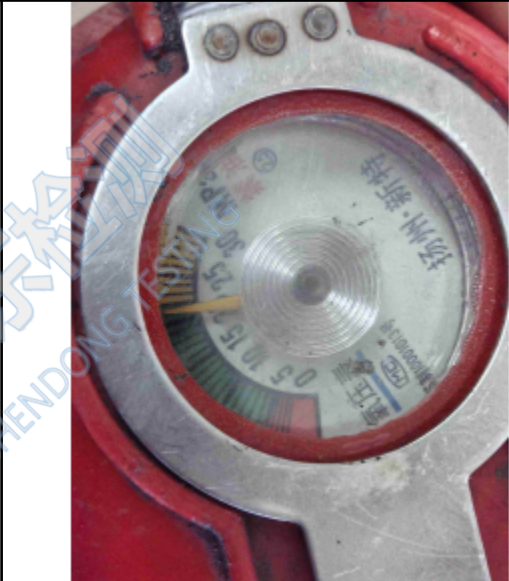
| 序号 | 样品状态 | 红色整机完好 | 出厂编号 | 88935 | | |

| | 6 | H14260918297 | 结构设计及外观 | 自救器开启、封印条是否断裂，外壳是否严重破损变形 | 合格 | 合格 |
| 氧气瓶压力 (MPa) | | | ≥18MPa | 21 | 合格 | GB 24502-2023《煤矿用自救器》7.3.1 c |

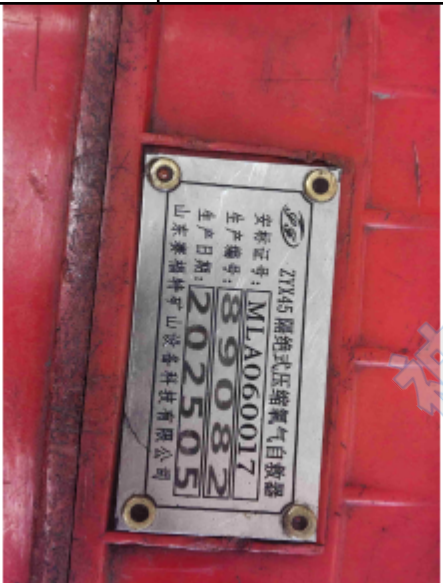
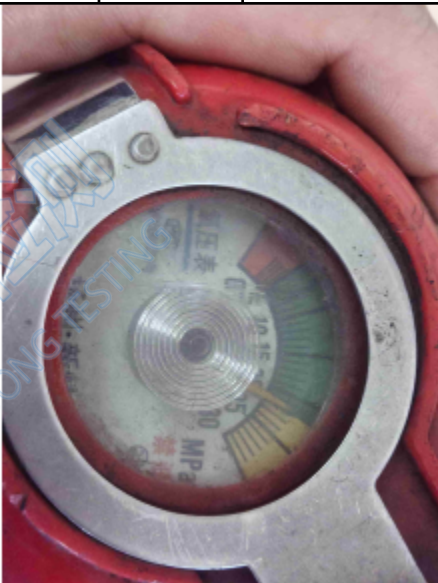
| 序号 | 样品状态 | 红色整机完好 | 出厂编号 | 89082 | | |

| 7 | H14260918298 | 结构设计及外观 | 自救器开启、封印条是否断裂，外壳是否严重破损变形 | 合格 | 合格 | GB 24502-2023《煤矿用自救器》7.3.1 a |
| | | 氧气瓶压力 (MPa) | ≥18MPa | 22 | 合格 | GB 24502-2023《煤矿用自救器》7.3.1 c |

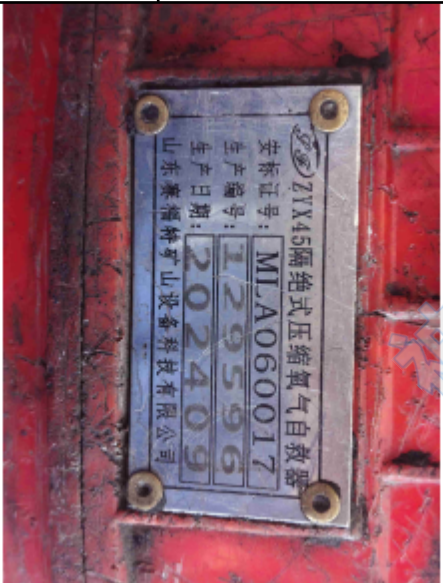
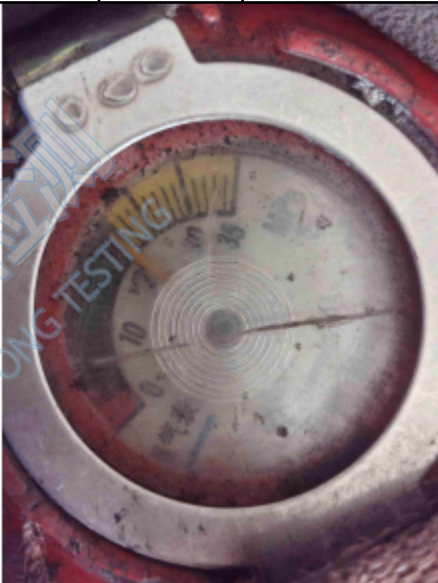
| 序号 | 样品状态 | 红色整机完好 | 出厂编号 | 33596 | | |

| 8 | H14260918299 | 结构设计及外观 | 自救器开启、封印条是否断裂，外壳是否严重破损变形 | 合格 | 合格 | GB 24502-2023《煤矿用自救器》7.3.1 a |
| | | 氧气瓶压力 (MPa) | ≥18MPa | 22 | 合格 | GB 24502-2023《煤矿用自救器》7.3.1 c |
