# 检测检验报告

样品名称： 隔绝式压缩氧气自救器（在用品）

规格型号： ZYX45

委托单位： 布尔台煤矿

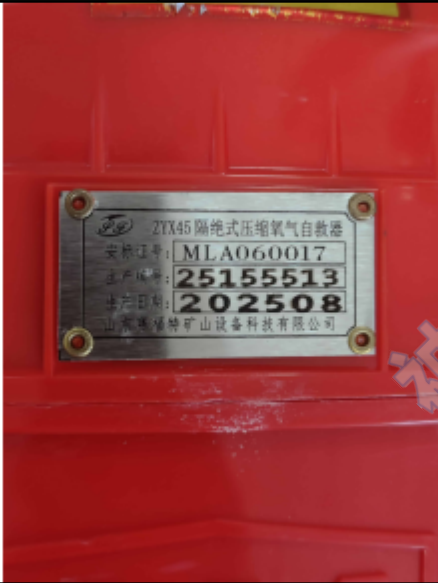
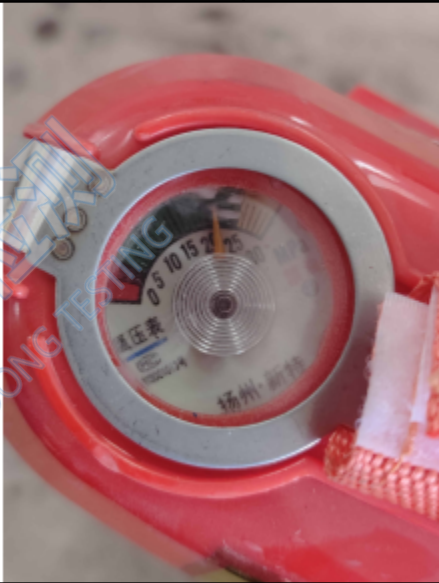
| 3 | H14260587233 | 结构设计及外观 | 自救器开启、封印条是否断裂，外壳是否严重破损变形 | 合格 | 合格 | GB 24502-2023《煤矿用自救器》7.3.1 a |
| | | 氧气瓶压力 (MPa) | ≥18MPa | 20 | 合格 | GB 24502-2023《煤矿用自救器》7.3.1 c |

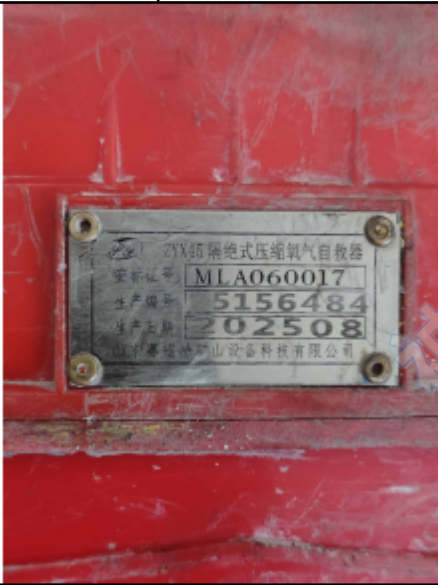
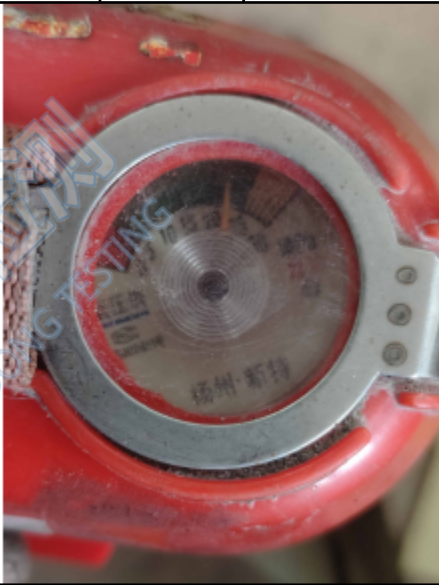
| 4 | H14260587234 | 结构设计及外观 | 自救器开启、封印条是否断裂，外壳是否严重破损变形 | 合格 | 合格 | GB 24502-2023《煤矿用自救器》7.3.1 a |
| | | 氧气瓶压力 (MPa) | ≥18MPa | 21 | 合格 | GB 24502-2023《煤矿用自救器》7.3.1 c |

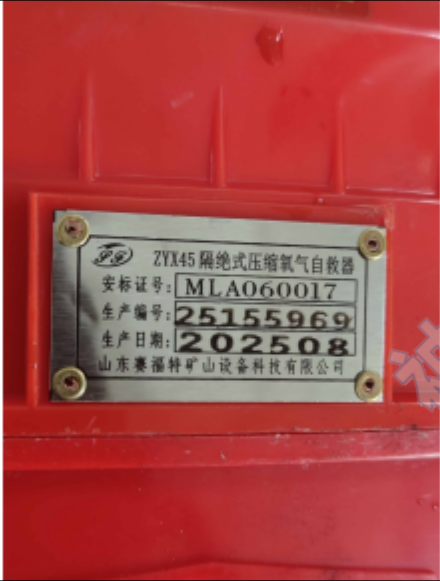
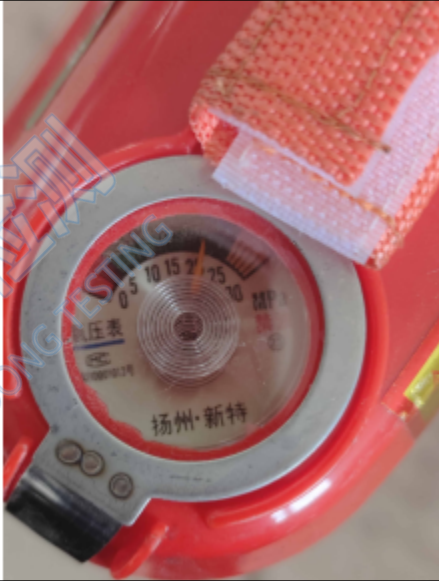
| 5 | H14260587235 | 结构设计及外观 | 自救器开启、封印条是否断裂，外壳是否严重破损变形 | 合格 | 合格 | GB 24502-2023《煤矿用自救器》7.3.1 a |
| | | 氧气瓶压力 (MPa) | ≥18MPa | 20 | 合格 | GB 24502-2023《煤矿用自救器》7.3.1 c |

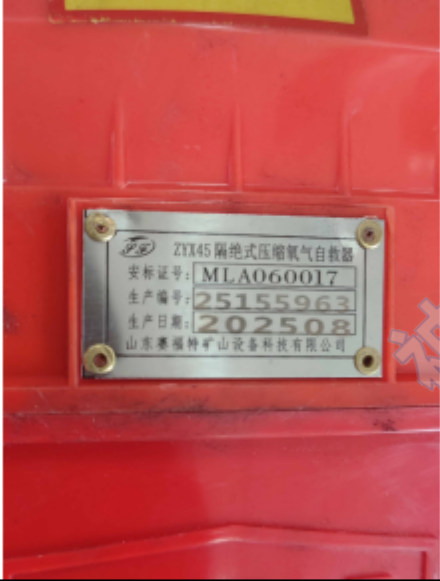
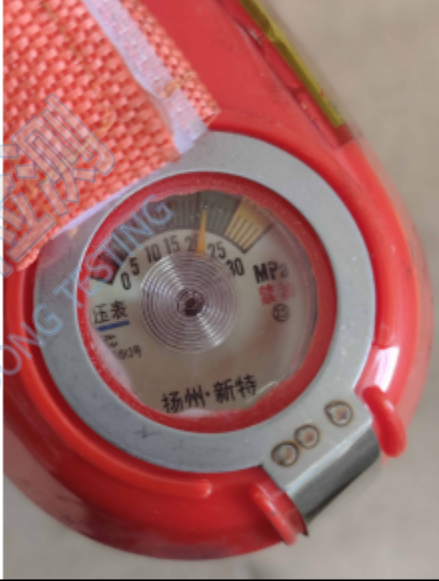
| 6 | H14260587236 | 结构设计及外观 | 自救器开启、封印条是否断裂，外壳是否严重破损变形 | 合格 | 合格 | GB 24502-2023《煤矿用自救器》7.3.1 a |
| | | 氧气瓶压力 (MPa) | ≥18MPa | 21 | 合格 | GB 24502-2023《煤矿用自救器》7.3.1 c |
