# 检测检验报告

样品名称： 隔绝式压缩氧气自救器（半年）

规格型号： ZYX-45（S）

委托单位： 寸草塔二矿

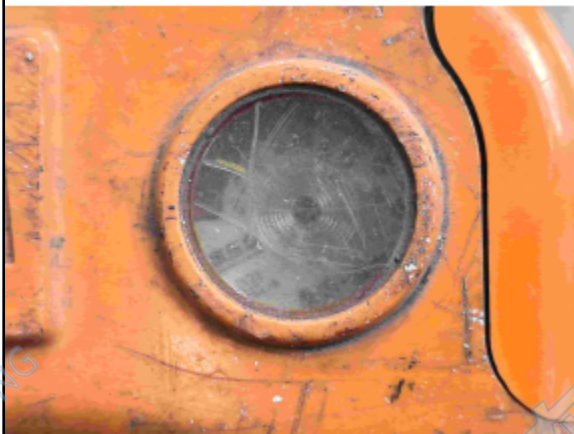
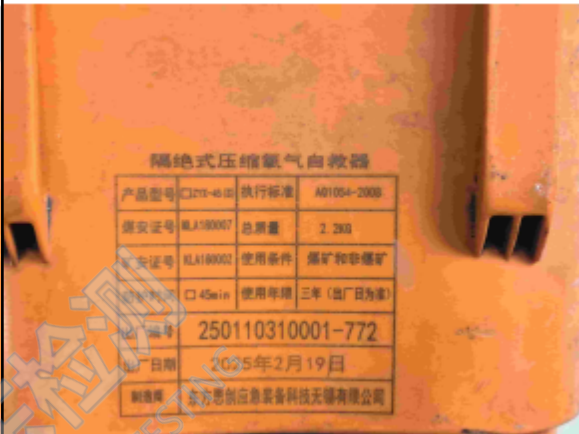
| | | 氧气瓶压力照片 | | | | 更换氢氧化钙后照片 | | |

| | | 氧气瓶压力(MPa) | ≥18MPa | | 21 | 合格 | GB 24502-2023《煤矿用自救器》7.3.1 c | |
| | | 正压气密性(Pa) | 1min内压力计变化值不应大于50Pa | | 73.00 | 不合格 | GB 24502-2023《煤矿用自救器》6.6.4.2 | |
| | | 负压气密性(Pa) | 1min内压力计变化值不应大于50Pa | | 73.80 | 不合格 | GB 24502-2023《煤矿用自救器》6.6.4.1 | |

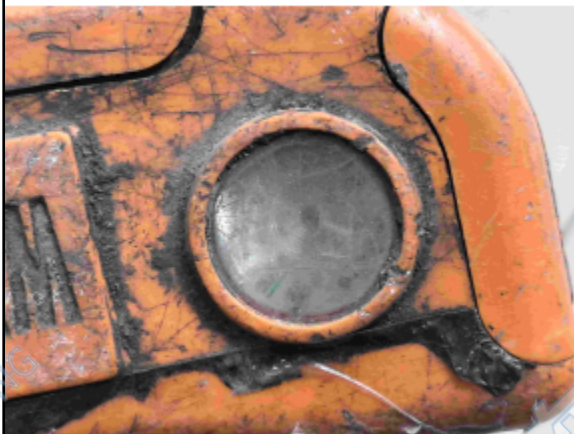
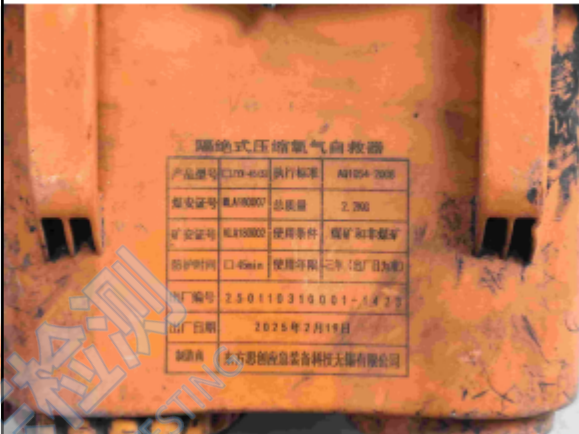
| | | 氧气瓶压力照片 | | | | 更换氢氧化钙后照片 | | |

| | | 氧气瓶压力(MPa) | ≥18MPa | | 24 | 合格 | GB 24502-2023《煤矿用自救器》7.3.1 c | |
| | | 正压气密性(Pa) | 1min内压力计变化值不应大于50Pa | | 339.80 | 不合格 | GB 24502-2023《煤矿用自救器》6.6.4.2 | |
| | | 负压气密性(Pa) | 1min内压力计变化值不应大于50Pa | | 167.00 | 不合格 | GB 24502-2023《煤矿用自救器》6.6.4.1 | |

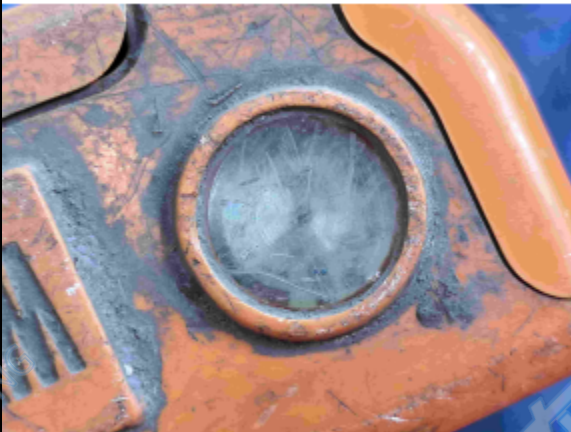
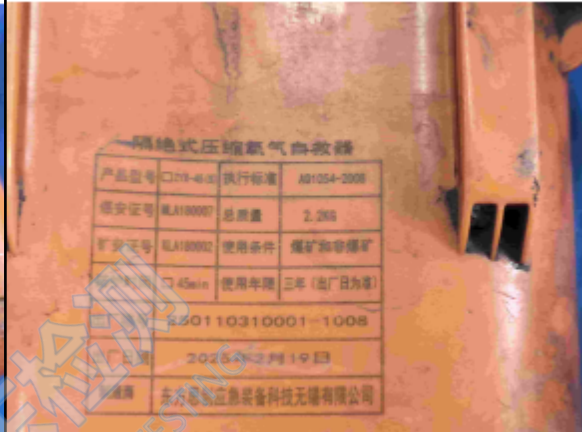
| | | 氧气瓶压力照片 | | | | 更换氢氧化钙后照片 | | |

| | | 氧气瓶压力(MPa) | ≥18MPa | | 21 | 合格 | GB 24502-2023《煤矿用自救器》7.3.1 c | |
| | | 正压气密性(Pa) | 1min内压力计变化值不应大于50Pa | | 49.10 | 合格 | GB 24502-2023《煤矿用自救器》6.6.4.2 | |
| | | 负压气密性(Pa) | 1min内压力计变化值不应大于50Pa | | 43.90 | 合格 | GB 24502-2023《煤矿用自救器》6.6.4.1 | |

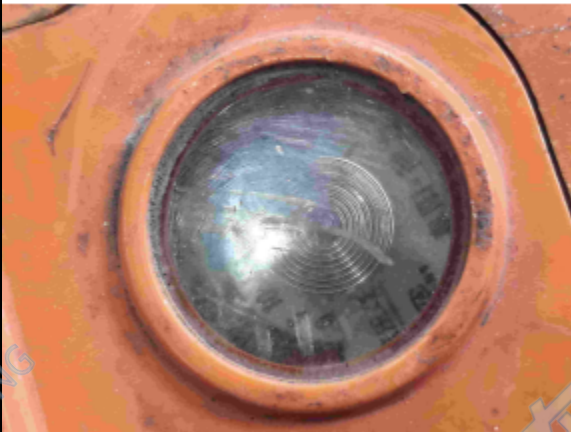
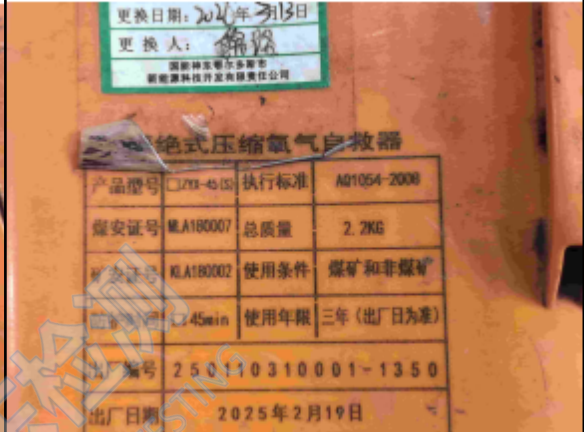
| | | 氧气瓶压力照片 | | | | 更换氢氧化钙后照片 | | |

| | | 氧气瓶压力(MPa) | ≥18MPa | | 21 | 合格 | GB 24502-2023《煤矿用自救器》7.3.1 c | |
| | | 正压气密性(Pa) | 1min内压力计变化值不应大于50Pa | | 1.80 | 合格 | GB 24502-2023《煤矿用自救器》6.6.4.2 | |
| | | 负压气密性(Pa) | 1min内压力计变化值不应大于50Pa | | 32.20 | 合格 | GB 24502-2023《煤矿用自救器》6.6.4.1 | |

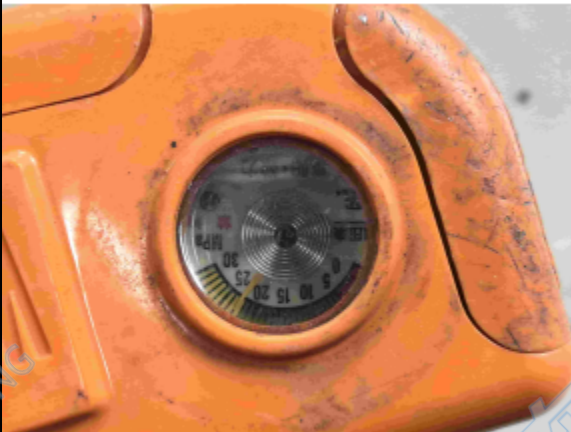
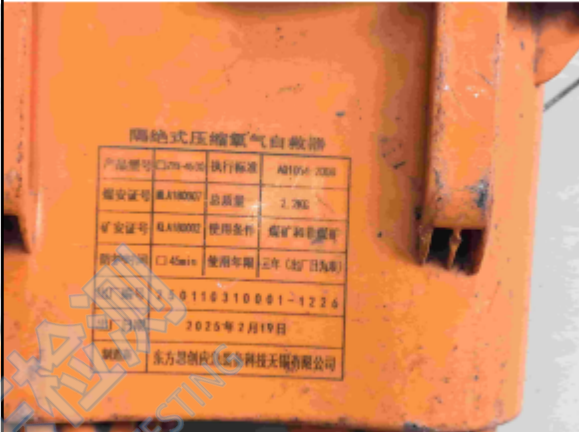
| | | 氧气瓶压力照片 | | | | 更换氢氧化钙后照片 | | |

| | | 氧气瓶压力(MPa) | ≥18MPa | | 23 | 合格 | GB 24502-2023《煤矿用自救器》7.3.1 c | |
| | | 正压气密性(Pa) | 1min内压力计变化值不应大于50Pa | | 32.50 | 合格 | GB 24502-2023《煤矿用自救器》6.6.4.2 | |
| | | 负压气密性(Pa) | 1min内压力计变化值不应大于50Pa | | 10.10 | 合格 | GB 24502-2023《煤矿用自救器》6.6.4.1 | |

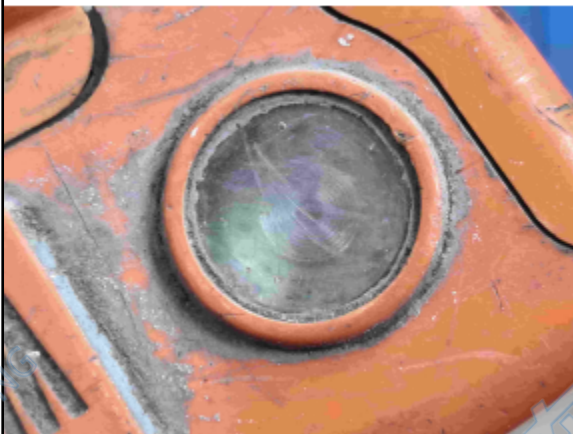
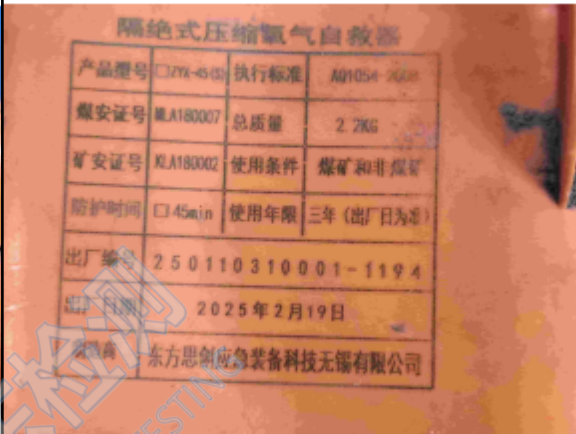
| | | 氧气瓶压力照片 | | | | 更换氢氧化钙后照片 | | |

| | | 氧气瓶压力(MPa) | ≥18MPa | | 24 | 合格 | GB 24502-2023《煤矿用自救器》7.3.1 c | |
| | | 正压气密性(Pa) | 1min内压力计变化值不应大于50Pa | | 21.00 | 合格 | GB 24502-2023《煤矿用自救器》6.6.4.2 | |
| | | 负压气密性(Pa) | 1min内压力计变化值不应大于50Pa | | 33.70 | 合格 | GB 24502-2023《煤矿用自救器》6.6.4.1 | |

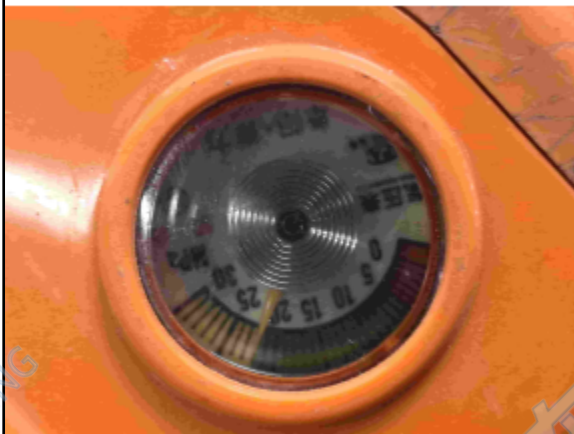
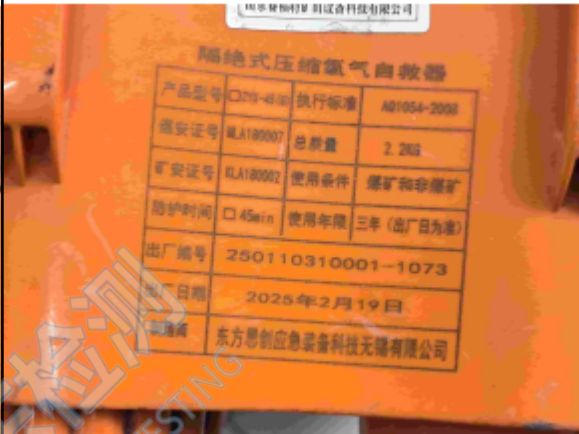
| 序号 | 样品状态 | 橙色整机完好 | 出厂编号 | 250110310001-1073 | | 更换氢氧化钙日期 | | |
|---|---|---|---|---|---|---|---|--|
| | | 氧气瓶压力照片 | | | | 更换氢氧化钙后照片 | | |

| 序号 | 样品状态 | 橙色整机完好 | 出厂编号 | 250110310001-1073 | | 更换氢氧化钙日期 | | |
|---|---|---|---|---|---|---|---|--|
| | | 氧气瓶压力(MPa) | ≥18MPa | | 22 | 合格 | GB 24502-2023《煤矿用自救器》7.3.1 c | |
| | | 正压气密性(Pa) | 1min内压力计变化值不应大于50Pa | | 30.70 | 合格 | GB 24502-2023《煤矿用自救器》6.6.4.2 | |
| | | 负压气密性(Pa) | 1min内压力计变化值不应大于50Pa | | 19.90 | 合格 | GB 24502-2023《煤矿用自救器》6.6.4.1 | |

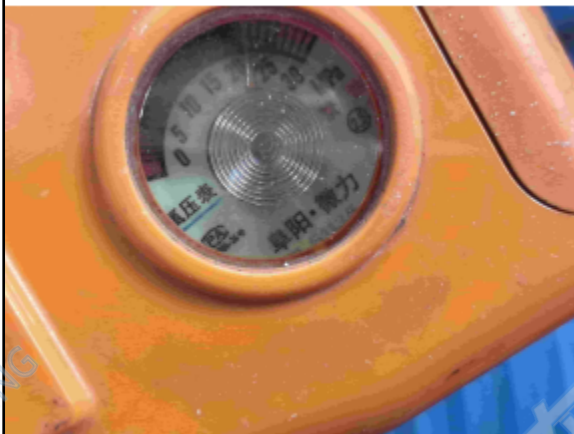
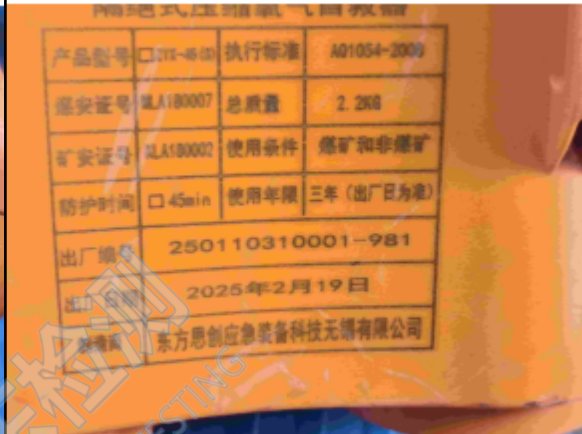
| 序号 | 样品状态 | 橙色整机完好 | 出厂编号 | 250110310001-981 | | 更换氢氧化钙日期 | | |
|---|---|---|---|---|---|---|---|--|
| | | 氧气瓶压力照片 | | | | 更换氢氧化钙后照片 | | |

| 序号 | 样品状态 | 橙色整机完好 | 出厂编号 | 250110310001-981 | | 更换氢氧化钙日期 | | |
|---|---|---|---|---|---|---|---|--|
| | | 氧气瓶压力(MPa) | ≥18MPa | | 22 | 合格 | GB 24502-2023《煤矿用自救器》7.3.1 c | |
| | | 正压气密性(Pa) | 1min内压力计变化值不应大于50Pa | | 46.60 | 合格 | GB 24502-2023《煤矿用自救器》6.6.4.2 | |
| | | 负压气密性(Pa) | 1min内压力计变化值不应大于50Pa | | 23.80 | 合格 | GB 24502-2023《煤矿用自救器》6.6.4.1 | |

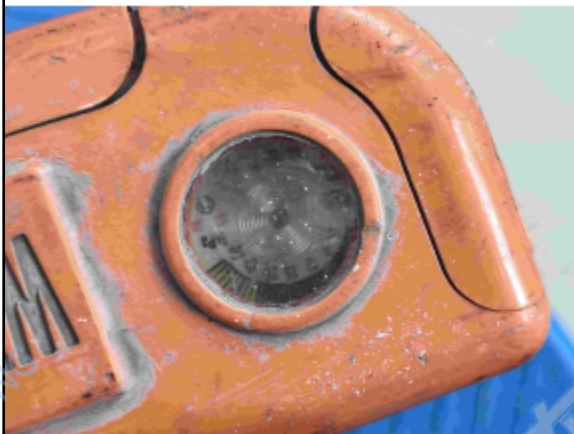
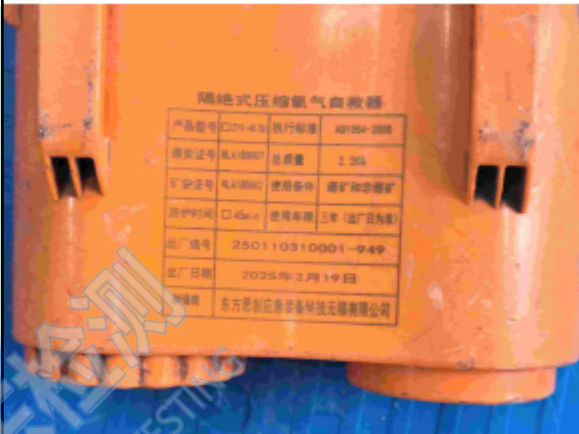
| | | 氧气瓶压力照片 | | | | 更换氢氧化钙后照片 | | |

| | | 氧气瓶压力(MPa) | ≥18MPa | | 22 | 合格 | GB 24502-2023《煤矿用自救器》7.3.1 c | |
| | | 正压气密性(Pa) | 1min内压力计变化值不应大于50Pa | | 22.30 | 合格 | GB 24502-2023《煤矿用自救器》6.6.4.2 | |
| | | 负压气密性(Pa) | 1min内压力计变化值不应大于50Pa | | 17.60 | 合格 | GB 24502-2023《煤矿用自救器》6.6.4.1 | |

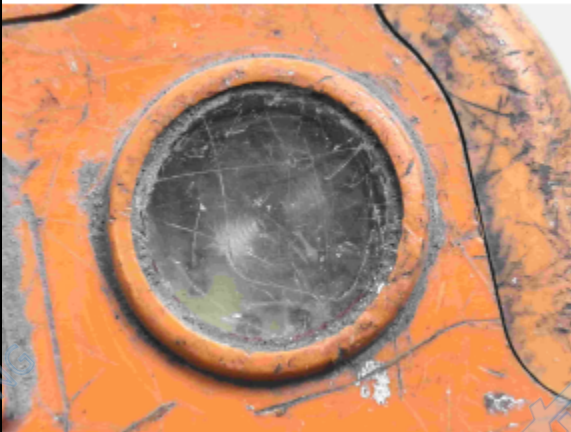
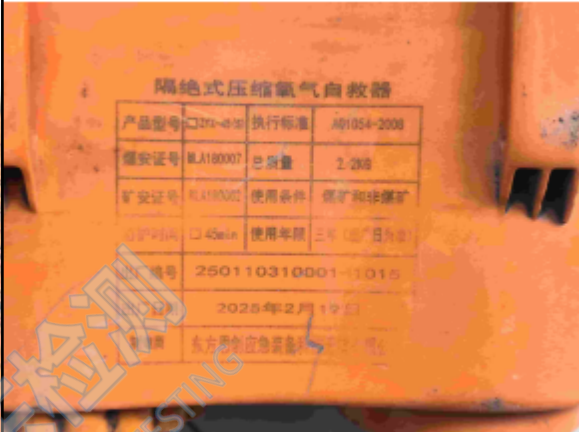
| | | 氧气瓶压力照片 | | | | 更换氢氧化钙后照片 | | |

| | | 氧气瓶压力(MPa) | ≥18MPa | | 23 | 合格 | GB 24502-2023《煤矿用自救器》7.3.1 c | |
| | | 正压气密性(Pa) | 1min内压力计变化值不应大于50Pa | | 8.00 | 合格 | GB 24502-2023《煤矿用自救器》6.6.4.2 | |
| | | 负压气密性(Pa) | 1min内压力计变化值不应大于50Pa | | 25.00 | 合格 | GB 24502-2023《煤矿用自救器》6.6.4.1 | |
