编号：2526734-2026

# 检测检验报告

样品名称： 隔绝式压缩氧气自救器（在用品）

规格型号： ZYX45

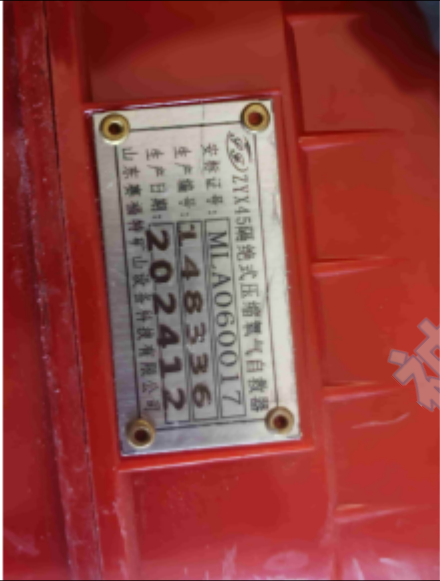
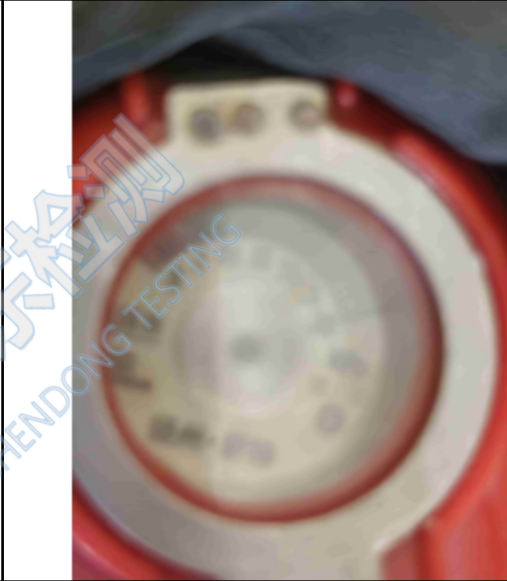
| 序号 | 样品状态 | 红色整机完好 | 出厂编号 | 148336 | | |

| 1 | H14260917872 | 结构设计及外观 | 自救器开启、封印条是否断裂，外壳是否严重破损变形 | 合格 | 合格 | GB 24502-2023《煤矿用自救器》7.3.1 a |
| | | 氧气瓶压力 (MPa) | ≥18MPa | 22 | 合格 | GB 24502-2023《煤矿用自救器》7.3.1 c |

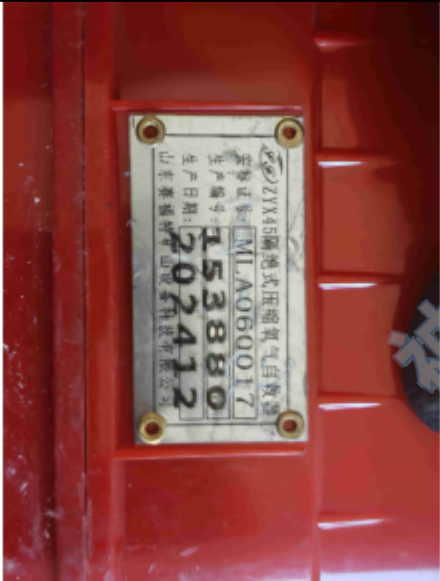
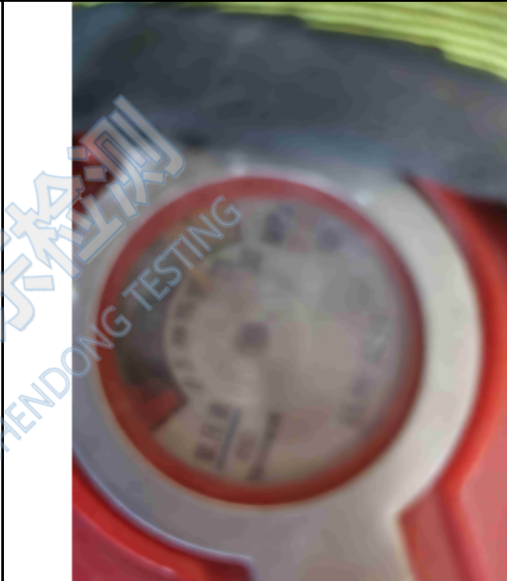
| 序号 | 样品状态 | 红色整机完好 | 出厂编号 | 153880 | | |

| 2 | H14260917873 | 结构设计及外观 | 自救器开启、封印条是否断裂，外壳是否严重破损变形 | 合格 | 合格 | GB 24502-2023《煤矿用自救器》7.3.1 a |
| | | 氧气瓶压力 (MPa) | ≥18MPa | 22 | 合格 | GB 24502-2023《煤矿用自救器》7.3.1 c |

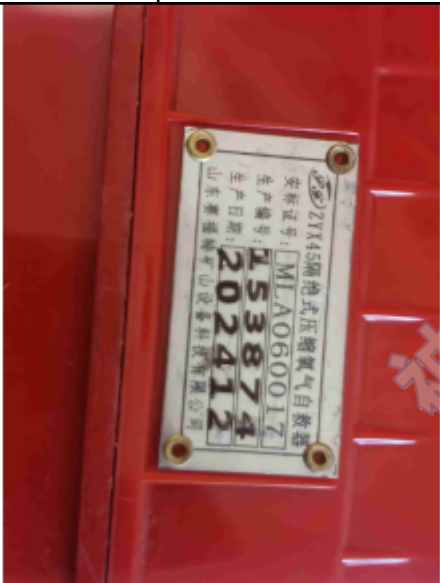
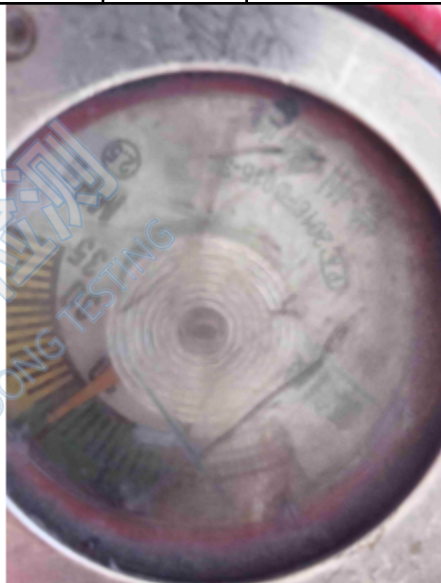
| 序号 | 样品状态 | 红色整机完好 | 出厂编号 | 153874 | | |

| | 5 | H14260917876 | 结构设计及外观 | 自救器开启、封印条是否断裂，外壳是否严重破损变形 | 合格 | 合格 |
| 氧气瓶压力 (MPa) | | | ≥18MPa | 22 | 合格 | GB 24502-2023《煤矿用自救器》7.3.1 c |

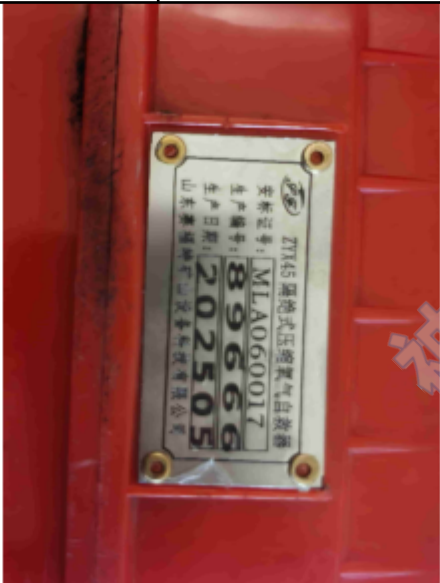
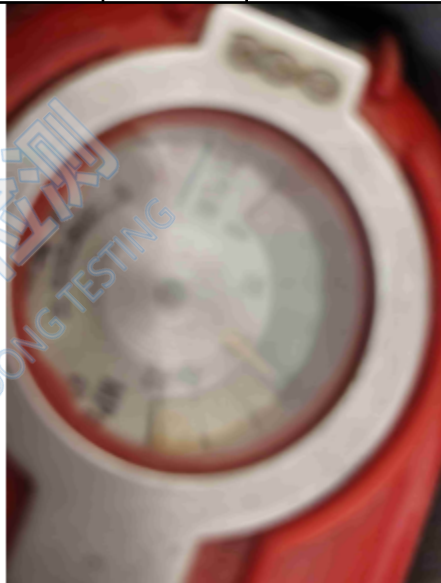
| 序号 | 样品状态 | 红色整机完好 | 出厂编号 | 89666 | | |

| | 6 | H14260917877 | 结构设计及外观 | 自救器开启、封印条是否断裂，外壳是否严重破损变形 | 合格 | 合格 |
| 氧气瓶压力 (MPa) | | | ≥18MPa | 22 | 合格 | GB 24502-2023《煤矿用自救器》7.3.1 c |

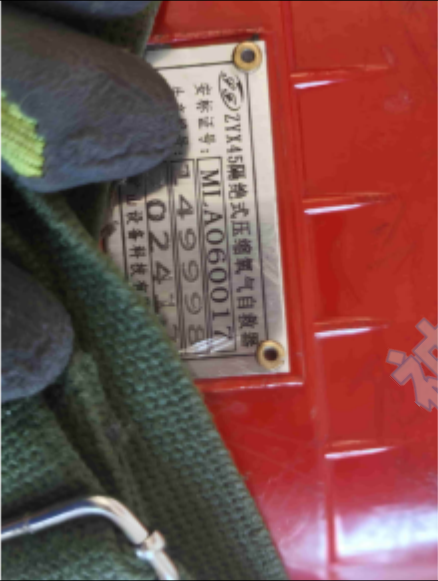
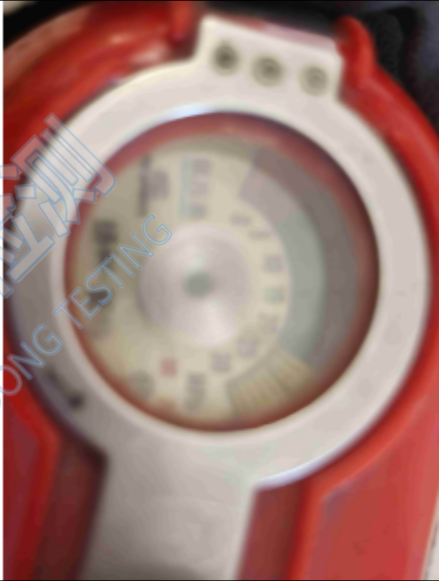
| 序号 | 样品状态 | 红色整机完好 | 出厂编号 | 149998 | | |

| | | 结构设计及外观 | 自救器开启、封印条是否断裂，外壳是否严重破损变形 | 合格 | 合格 | GB 24502-2023《煤矿用自救器》7.3.1 a |
| 9 | H14260917880 | 氧气瓶压力 (MPa) | ≥18MPa | 23 | 合格 | GB 24502-2023《煤矿用自救器》7.3.1 c |

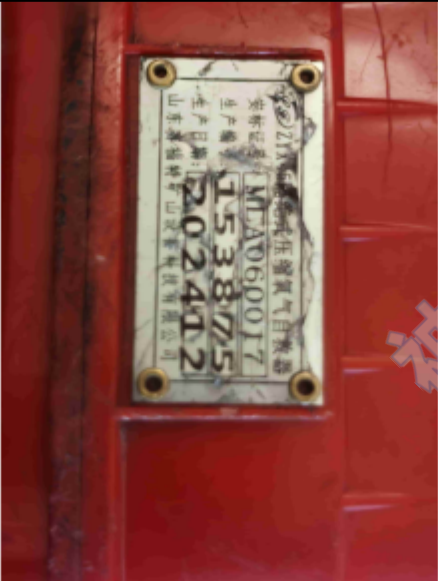
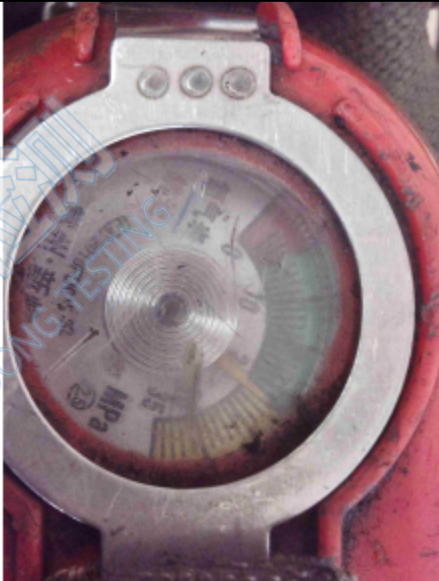
| 序号 | 样品状态 | 红色整机完好 | 出厂编号 | 153875 | | |

| | | 结构设计及外观 | 自救器开启、封印条是否断裂，外壳是否严重破损变形 | 合格 | 合格 | GB 24502-2023《煤矿用自救器》7.3.1 a |
| 10 | H14260917881 | 氧气瓶压力 (MPa) | ≥18MPa | 23 | 合格 | GB 24502-2023《煤矿用自救器》7.3.1 c |
