编号：2526736-2026

# 检测检验报告

样品名称： 隔绝式压缩氧气自救器（在用品）

规格型号： ZYX45

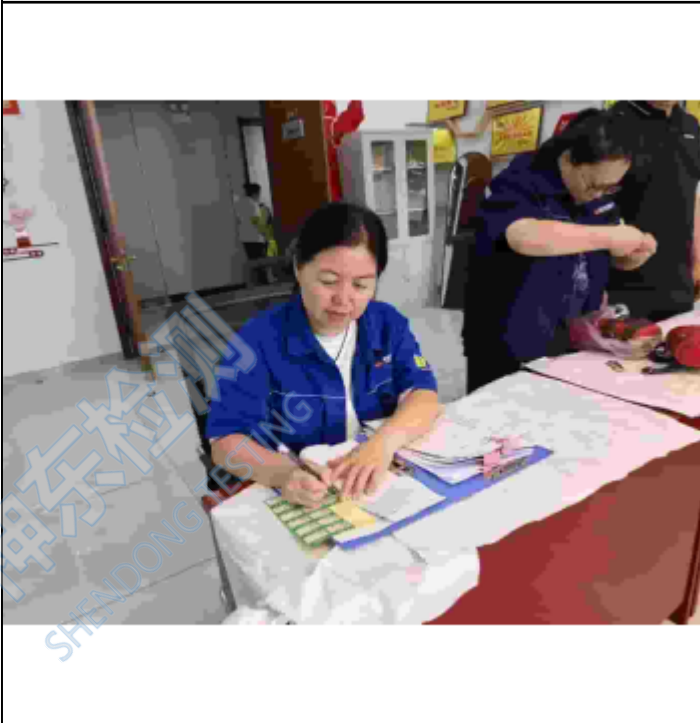
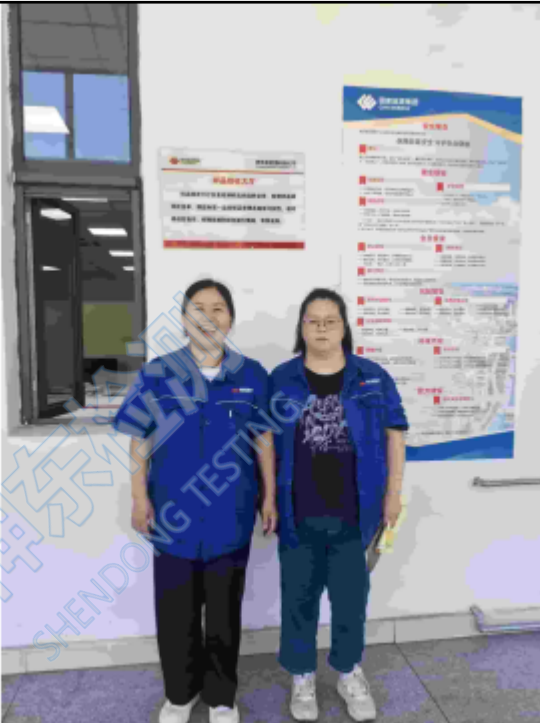
现场作业照片

| 检验结论 | 经检验，该10个样品所检项目的检测结果均符合GB 24502-2023《煤矿用自救器》的规定。 <div>神东检测有限公司<br/>检验检测专用章<br/>15062710026186</div> | | |
