编号：2526737-2026

# 检测检验报告

样品名称： 隔绝式压缩氧气自救器（在用品）

规格型号： ZYX45

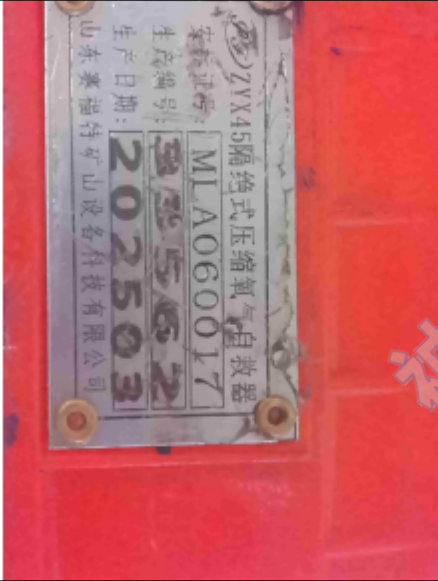
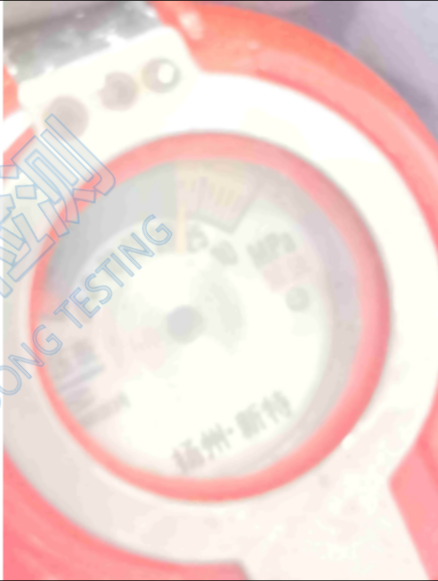
| 序号 | 样品状态 | 红色整机完好 | 出厂编号 | 33562 | | |

| | | 结构设计及外观 | 自救器开启、封印条是否断裂，外壳是否严重破损变形 | 合格 | 合格 | GB 24502-2023《煤矿用自救器》7.3.1 a |
| 1 | H14260917902 | 氧气瓶压力 (MPa) | ≥18MPa | 20 | 合格 | GB 24502-2023《煤矿用自救器》7.3.1 c |

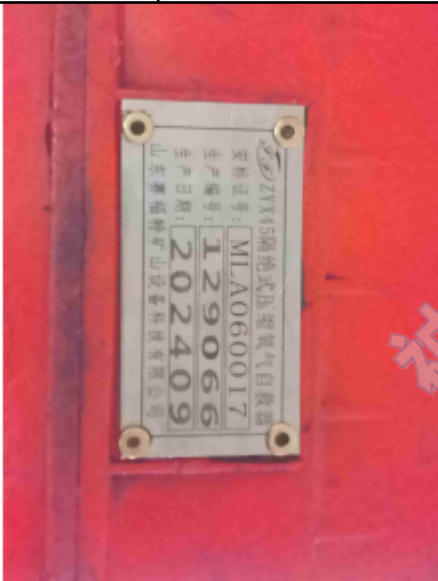
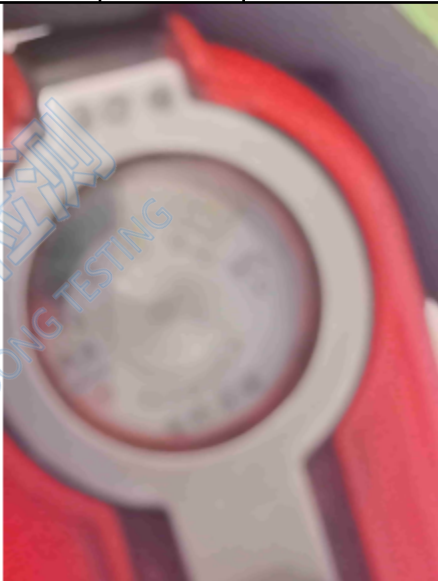
| 序号 | 样品状态 | 红色整机完好 | 出厂编号 | 129066 | | |

| | | 结构设计及外观 | 自救器开启、封印条是否断裂，外壳是否严重破损变形 | 合格 | 合格 | GB 24502-2023《煤矿用自救器》7.3.1 a |
| 2 | H14260917903 | 氧气瓶压力 (MPa) | ≥18MPa | 22 | 合格 | GB 24502-2023《煤矿用自救器》7.3.1 c |

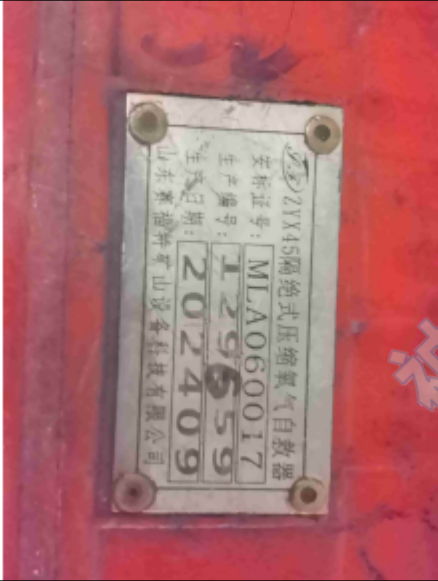
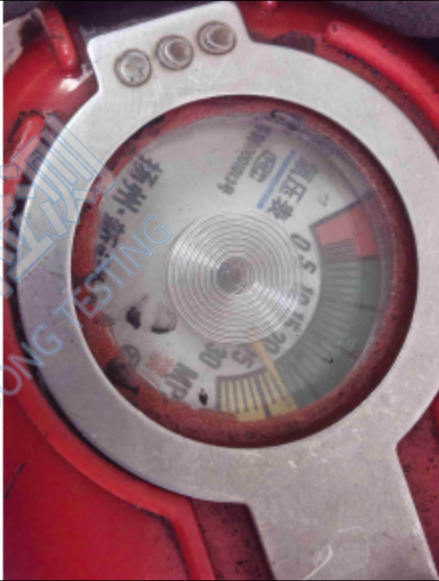
| 序号 | 样品状态 | 红色整机完好 | 出厂编号 | 129659 | | |

| 3 | H14260917904 | 结构设计及外观 | 自救器开启、封印条是否断裂，外壳是否严重破损变形 | 合格 | 合格 | GB 24502-2023《煤矿用自救器》7.3.1 a |
| | | 氧气瓶压力 (MPa) | ≥18MPa | 21 | 合格 | GB 24502-2023《煤矿用自救器》7.3.1 c |

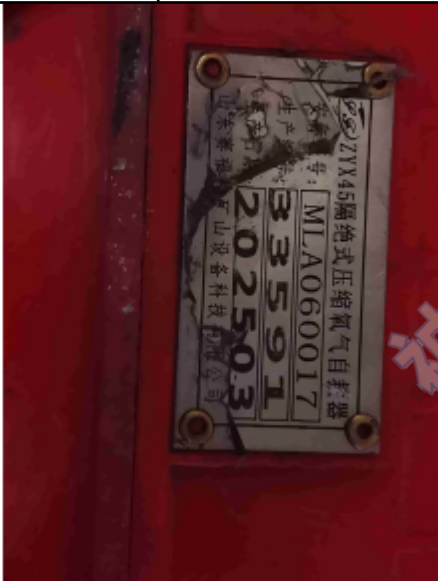
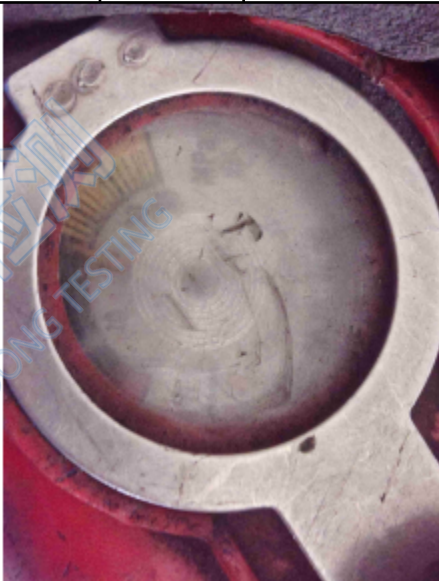
| 序号 | 样品状态 | 红色整机完好 | 出厂编号 | 33591 | | |

| 4 | H14260917905 | 结构设计及外观 | 自救器开启、封印条是否断裂，外壳是否严重破损变形 | 合格 | 合格 | GB 24502-2023《煤矿用自救器》7.3.1 a |
| | | 氧气瓶压力 (MPa) | ≥18MPa | 22 | 合格 | GB 24502-2023《煤矿用自救器》7.3.1 c |

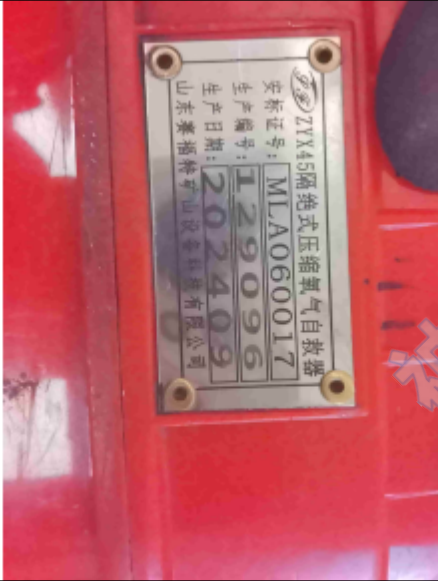
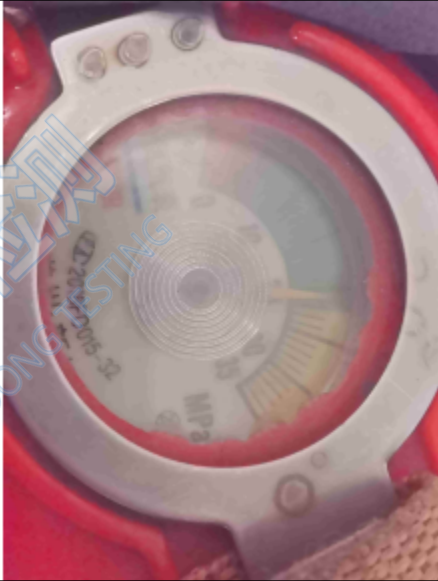
| 序号 | 样品状态 | 红色整机完好 | 出厂编号 | 129096 | | |

| 9 | H14260917910 | 结构设计及外观 | 自救器开启、封印条是否断裂，外壳是否严重破损变形 | 合格 | 合格 | GB 24502-2023《煤矿用自救器》7.3.1 a |
| | | 氧气瓶压力 (MPa) | ≥18MPa | 21 | 合格 | GB 24502-2023《煤矿用自救器》7.3.1 c |

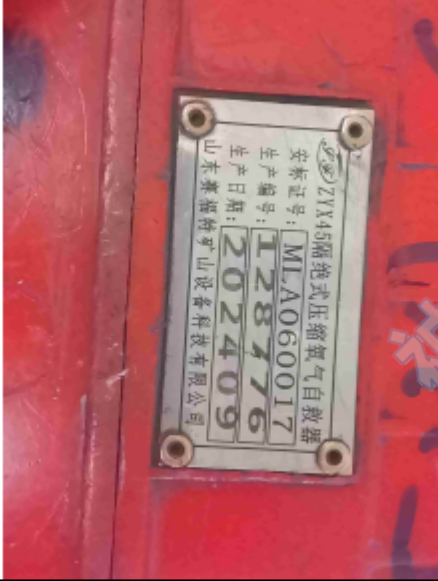
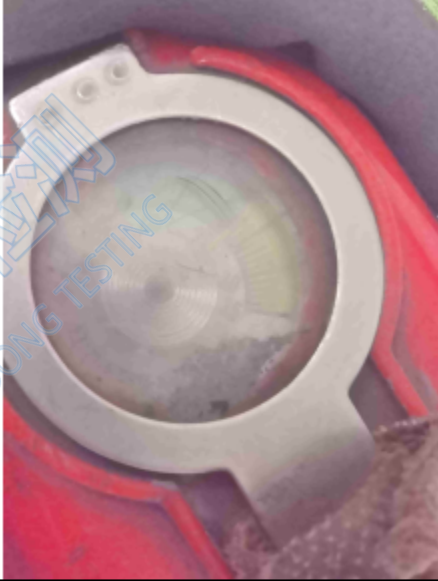
| 序号 | 样品状态 | 红色整机完好 | 出厂编号 | 128776 | | |

| 10 | H14260917911 | 结构设计及外观 | 自救器开启、封印条是否断裂，外壳是否严重破损变形 | 合格 | 合格 | GB 24502-2023《煤矿用自救器》7.3.1 a |
| | | 氧气瓶压力 (MPa) | ≥18MPa | 22 | 合格 | GB 24502-2023《煤矿用自救器》7.3.1 c |
