编号：2526738-2026

# 检测检验报告

样品名称： 隔绝式压缩氧气自救器（在用品）

规格型号： ZYX45

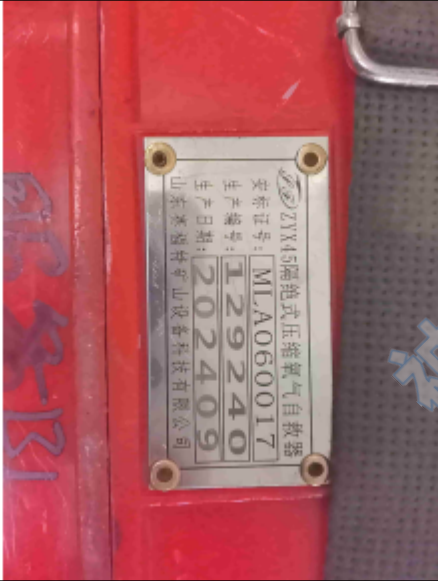
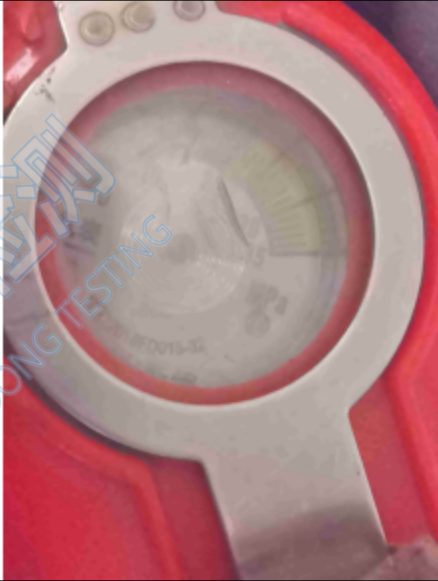
| 5 | H14260917916 | 结构设计及外观 | 自救器开启、封印条是否断裂，外壳是否严重破损变形 | 合格 | 合格 | GB 24502-2023《煤矿用自救器》7.3.1 a |
| | | 氧气瓶压力 (MPa) | ≥18MPa | 22 | 合格 | GB 24502-2023《煤矿用自救器》7.3.1 c |

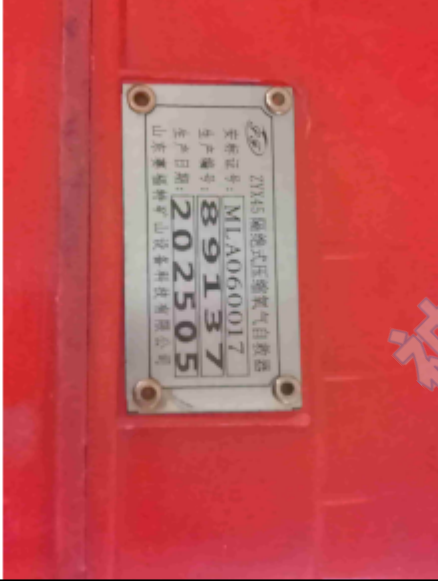
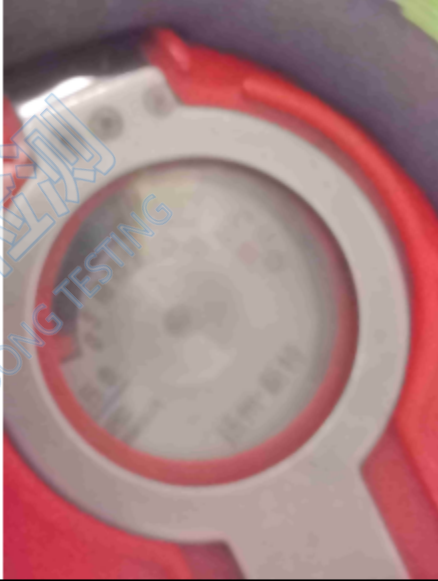
| 6 | H14260917917 | 结构设计及外观 | 自救器开启、封印条是否断裂，外壳是否严重破损变形 | 合格 | 合格 | GB 24502-2023《煤矿用自救器》7.3.1 a |
| | | 氧气瓶压力 (MPa) | ≥18MPa | 21 | 合格 | GB 24502-2023《煤矿用自救器》7.3.1 c |
