编号：2526740-2026

# 检测检验报告

样品名称： 隔绝式压缩氧气自救器（在用品）

规格型号： ZYX45

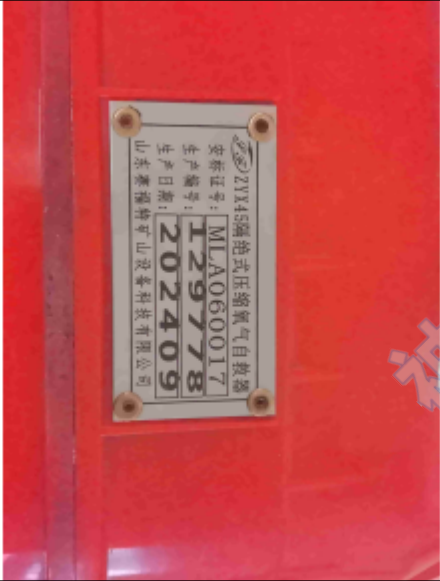
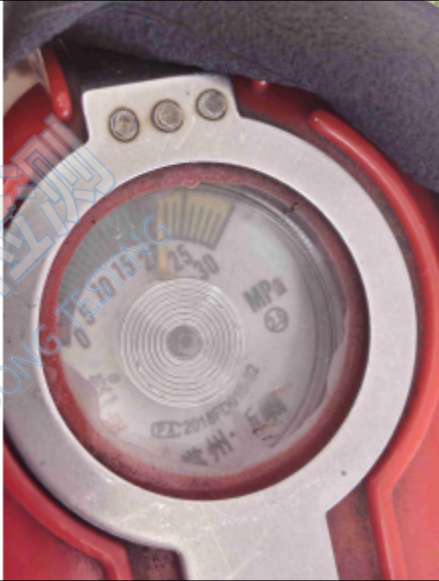
| 序号 | 样品状态 | 红色整机完好 | 出厂编号 | 129778 | | |
| 1 | H14260917932 | 结构设计及外观 | 自救器开启、封印条是否断裂，外壳是否严重破损变形 | 合格 | 合格 | GB 24502-2023《煤矿用自救器》7.3.1 a |
| | | 氧气瓶压力 (MPa) | ≥18MPa | 20 | 合格 | GB 24502-2023《煤矿用自救器》7.3.1 c |

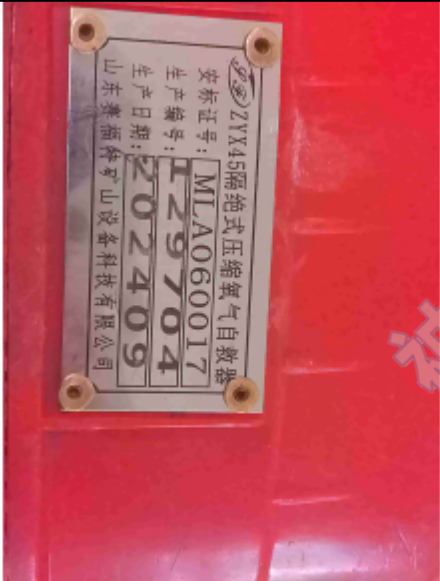
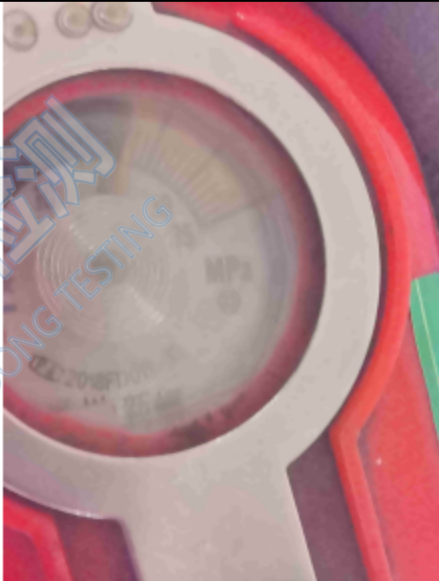
| 序号 | 样品状态 | 红色整机完好 | 出厂编号 | 129704 | | |
| 2 | H14260917933 | 结构设计及外观 | 自救器开启、封印条是否断裂，外壳是否严重破损变形 | 合格 | 合格 | GB 24502-2023《煤矿用自救器》7.3.1 a |
| | | 氧气瓶压力 (MPa) | ≥18MPa | 22 | 合格 | GB 24502-2023《煤矿用自救器》7.3.1 c |

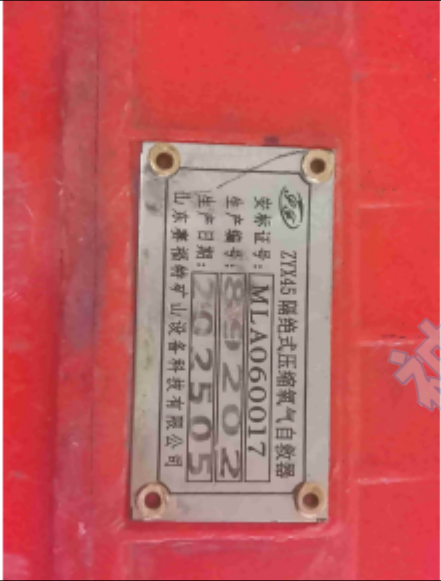
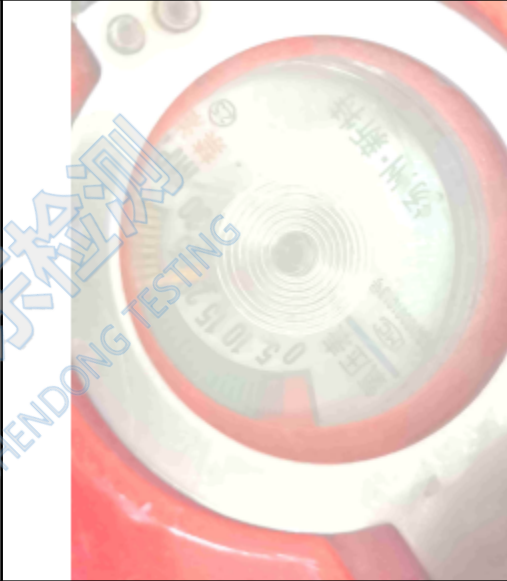
| 序号 | 样品状态 | 红色整机完好 | 出厂编号 | 89202 | | |
| | | 结构设计及外观 | 自救器开启、封印条是否断裂，外壳是否严重破损变形 | 合格 | 合格 | GB 24502-2023《煤矿用自救器》7.3.1 a |
| 5 | H14260917936 | 氧气瓶压力 (MPa) | ≥18MPa | 22 | 合格 | GB 24502-2023《煤矿用自救器》7.3.1 c |

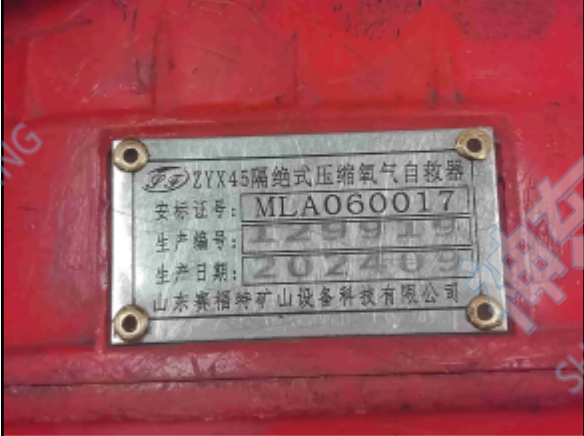
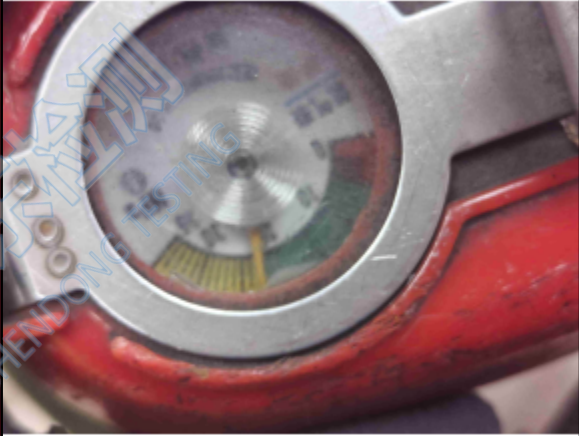
| 序号 | 样品状态 | 红色整机完好 | 出厂编号 | 129919 | | |
| | | 结构设计及外观 | 自救器开启、封印条是否断裂，外壳是否严重破损变形 | 合格 | 合格 | GB 24502-2023《煤矿用自救器》7.3.1 a |
| 6 | H14260917937 | 氧气瓶压力 (MPa) | ≥18MPa | 22 | 合格 | GB 24502-2023《煤矿用自救器》7.3.1 c |

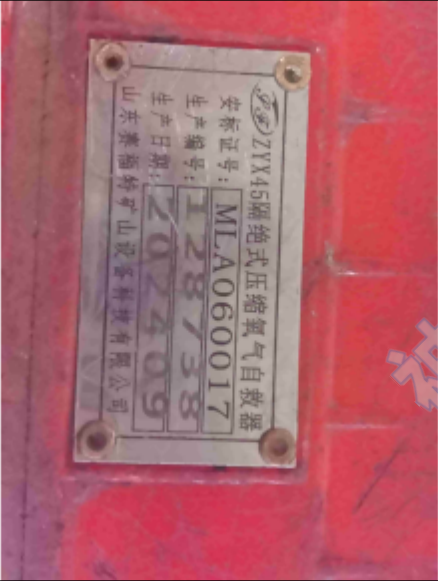
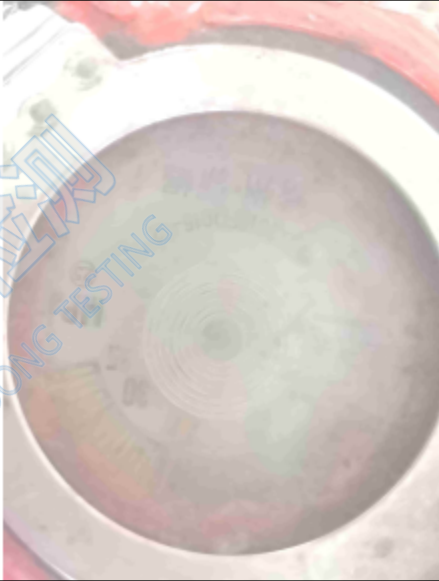
| 序号 | 样品状态 | 红色整机完好 | 出厂编号 | 128738 | | |
| 9 | H14260917940 | 结构设计及外观 | 自救器开启、封印条是否断裂，外壳是否严重破损变形 | 合格 | 合格 | GB 24502-2023《煤矿用自救器》7.3.1 a |
| | | 氧气瓶压力 (MPa) | ≥18MPa | 22 | 合格 | GB 24502-2023《煤矿用自救器》7.3.1 c |

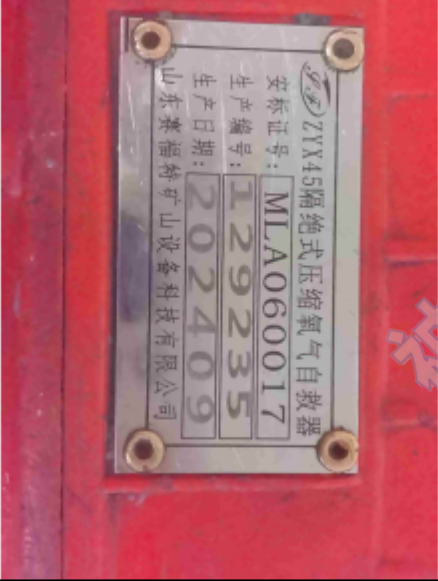
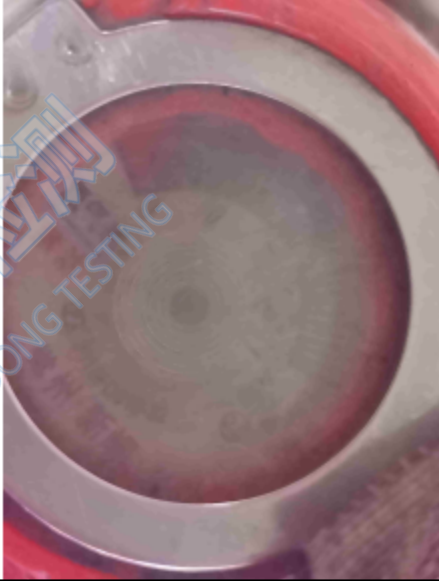
| 序号 | 样品状态 | 红色整机完好 | 出厂编号 | 129235 | | |
| 10 | H14260917941 | 结构设计及外观 | 自救器开启、封印条是否断裂，外壳是否严重破损变形 | 合格 | 合格 | GB 24502-2023《煤矿用自救器》7.3.1 a |
| | | 氧气瓶压力 (MPa) | ≥18MPa | 22 | 合格 | GB 24502-2023《煤矿用自救器》7.3.1 c |
