编号：2526744-2026

# 检测检验报告

样品名称： 隔绝式压缩氧气自救器（在用品）

规格型号： ZYX45

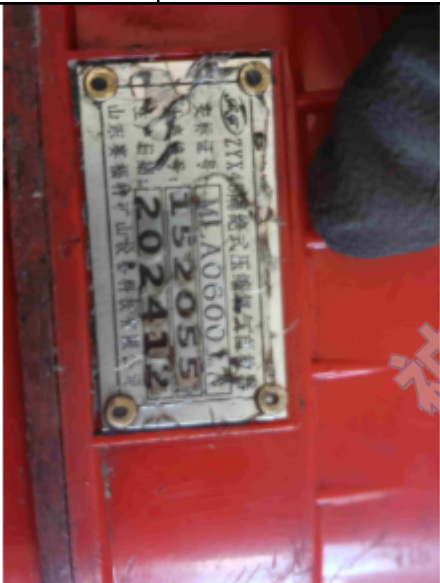
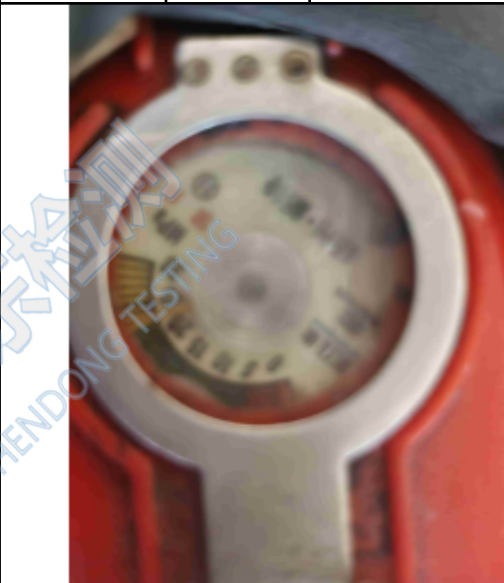
| 序号 | 样品状态 | 红色整机完好 | 出厂编号 | 152055 | | |

| 1 | H14260917862 | 结构设计及外观 | 自救器开启、封印条是否断裂，外壳是否严重破损变形 | 合格 | 合格 | GB 24502-2023《煤矿用自救器》7.3.1 a |
| | | 氧气瓶压力 (MPa) | ≥18MPa | 22 | 合格 | GB 24502-2023《煤矿用自救器》7.3.1 c |

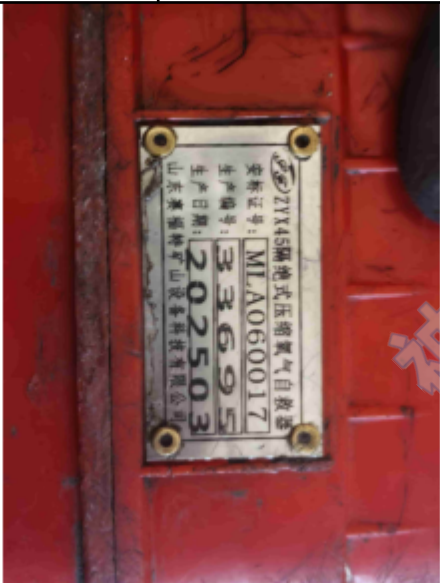
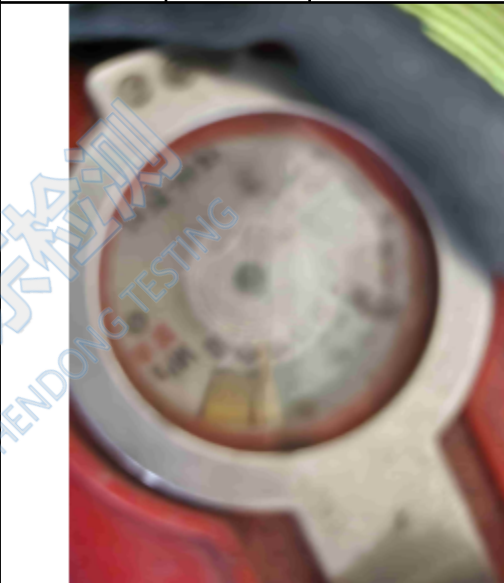
| 序号 | 样品状态 | 红色整机完好 | 出厂编号 | 33695 | | |

| 2 | H14260917863 | 结构设计及外观 | 自救器开启、封印条是否断裂，外壳是否严重破损变形 | 合格 | 合格 | GB 24502-2023《煤矿用自救器》7.3.1 a |
| | | 氧气瓶压力 (MPa) | ≥18MPa | 23 | 合格 | GB 24502-2023《煤矿用自救器》7.3.1 c |
