编号：2527109-2026

# 检测检验报告

样品名称： 隔绝式压缩氧气自救器（在用品）

规格型号： ZYX45

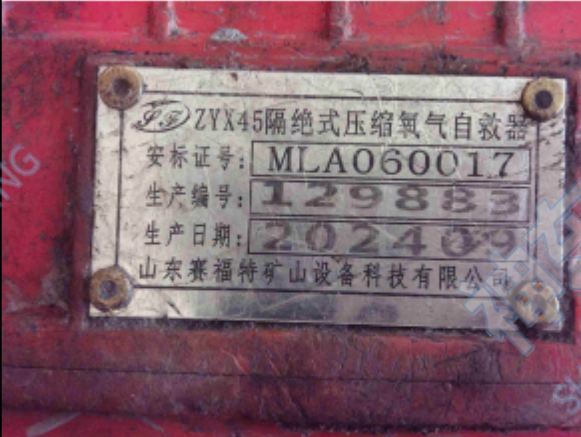
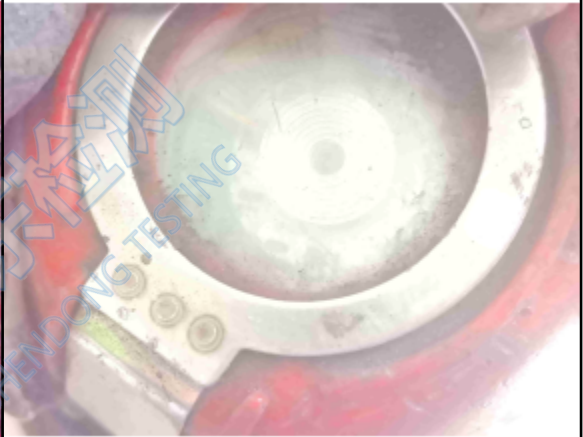
| 5 | H14260917686 | 结构设计及外观 | 自救器开启、封印条是否断裂，外壳是否严重破损变形 | 合格 | 合格 | GB 24502-2023《煤矿用自救器》7.3.1 a |
| | | 氧气瓶压力 (MPa) | ≥18MPa | 21 | 合格 | GB 24502-2023《煤矿用自救器》7.3.1 c |

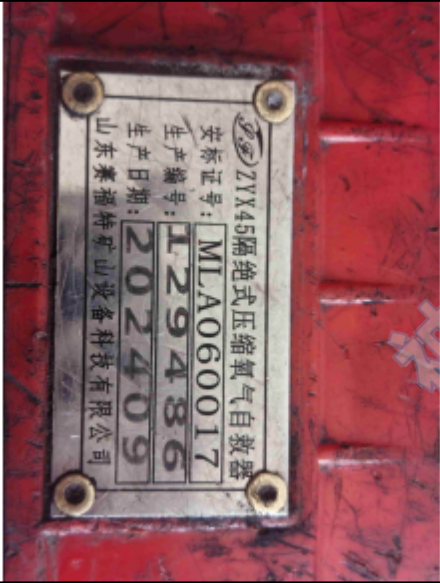
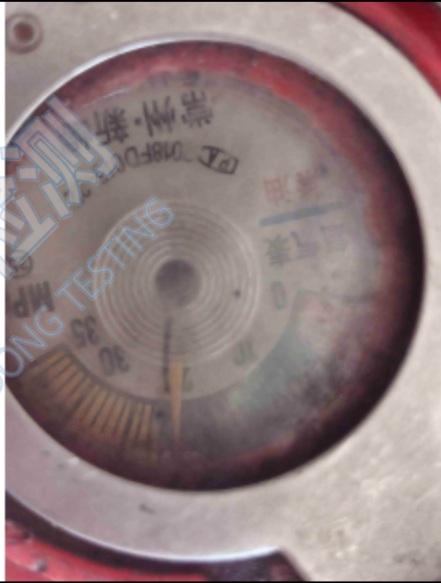
| 6 | H14260917687 | 结构设计及外观 | 自救器开启、封印条是否断裂，外壳是否严重破损变形 | 合格 | 合格 | GB 24502-2023《煤矿用自救器》7.3.1 a |
| | | 氧气瓶压力 (MPa) | ≥18MPa | 21 | 合格 | GB 24502-2023《煤矿用自救器》7.3.1 c |

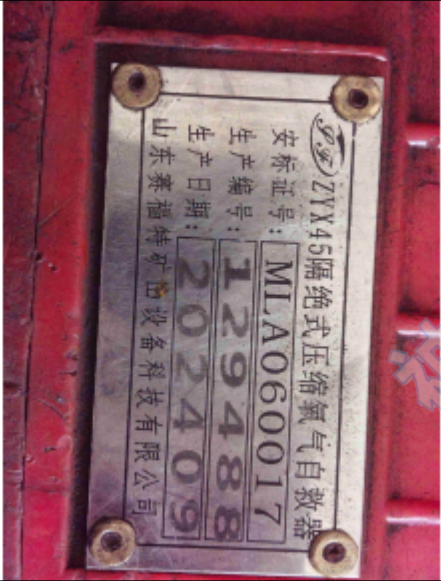
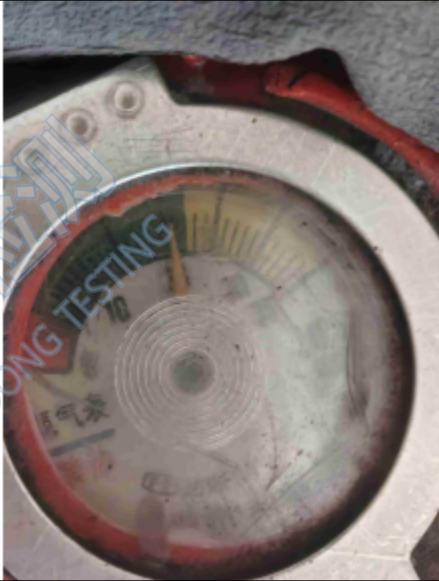
| 7 | H14260917688 | 结构设计及外观 | 自救器开启、封印条是否断裂，外壳是否严重破损变形 | 合格 | 合格 | GB 24502-2023《煤矿用自救器》7.3.1 a |
| | | 氧气瓶压力 (MPa) | ≥18MPa | 20 | 合格 | GB 24502-2023《煤矿用自救器》7.3.1 c |

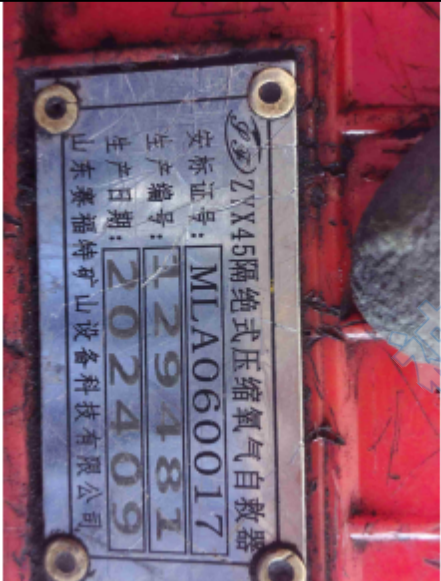
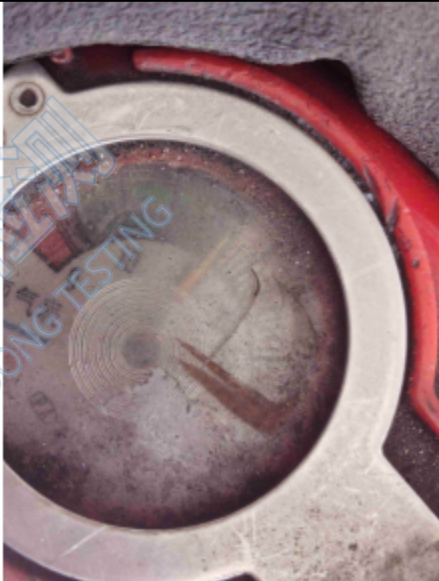
| 8 | H14260917689 | 结构设计及外观 | 自救器开启、封印条是否断裂，外壳是否严重破损变形 | 合格 | 合格 | GB 24502-2023《煤矿用自救器》7.3.1 a |
| | | 氧气瓶压力 (MPa) | ≥18MPa | 21 | 合格 | GB 24502-2023《煤矿用自救器》7.3.1 c |
