编号：2527110-2026

# 检测检验报告

样品名称： 隔绝式压缩氧气自救器（在用品）

规格型号： ZYX45

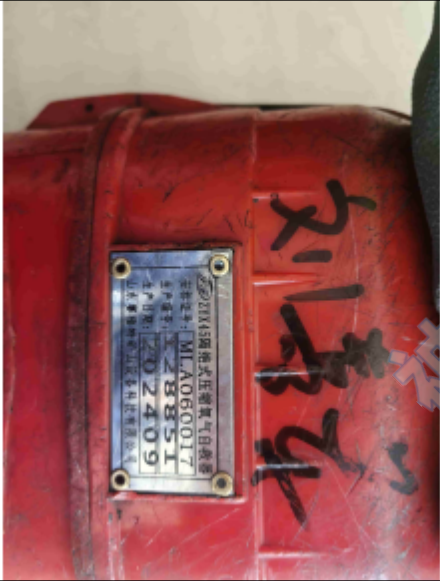
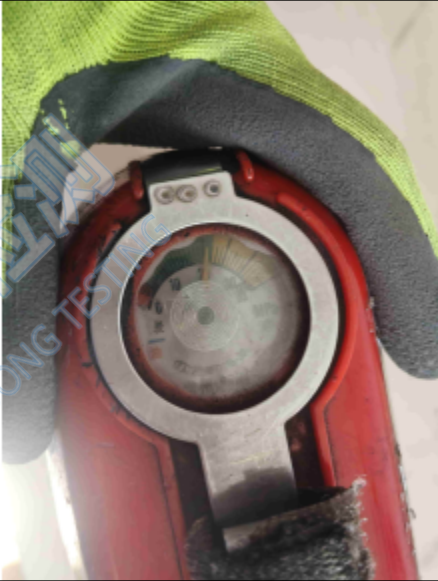
| 序号 | 样品状态 | 红色整机完好 | 出厂编号 | 128851 | | |

| 3 | H14260917694 | 结构设计及外观 | 自救器开启、封印条是否断裂，外壳是否严重破损变形 | 合格 | 合格 | GB 24502-2023《煤矿用自救器》7.3.1 a |
| | | 氧气瓶压力 (MPa) | ≥18MPa | 20 | 合格 | GB 24502-2023《煤矿用自救器》7.3.1 c |

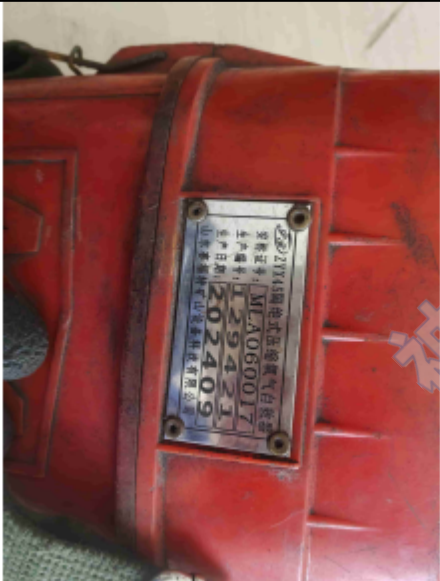
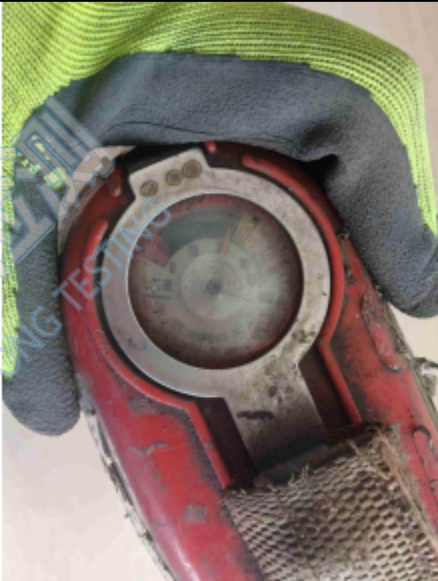
| 序号 | 样品状态 | 红色整机完好 | 出厂编号 | 129421 | | |

| 4 | H14260917695 | 结构设计及外观 | 自救器开启、封印条是否断裂，外壳是否严重破损变形 | 合格 | 合格 | GB 24502-2023《煤矿用自救器》7.3.1 a |
| | | 氧气瓶压力 (MPa) | ≥18MPa | 20 | 合格 | GB 24502-2023《煤矿用自救器》7.3.1 c |

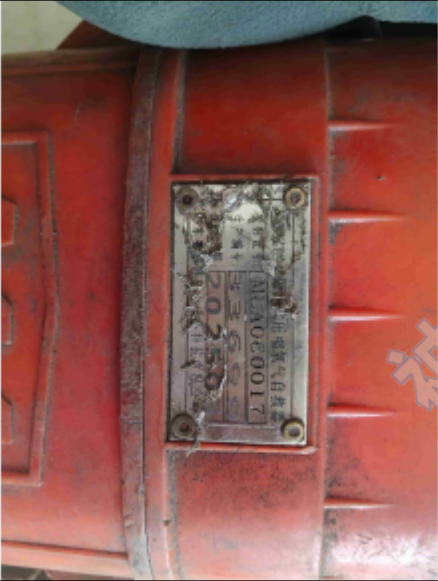
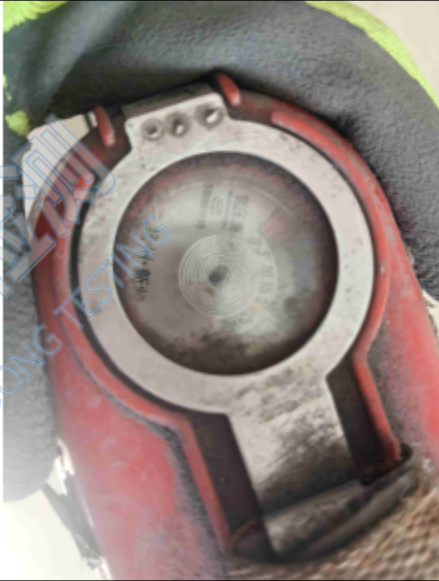
| 序号 | 样品状态 | 红色整机完好 | 出厂编号 | 33699 | | |

| 5 | H14260917696 | 结构设计及外观 | 自救器开启、封印条是否断裂，外壳是否严重破损变形 | 合格 | 合格 | GB 24502-2023《煤矿用自救器》7.3.1 a |
| | | 氧气瓶压力 (MPa) | ≥18MPa | 22 | 合格 | GB 24502-2023《煤矿用自救器》7.3.1 c |

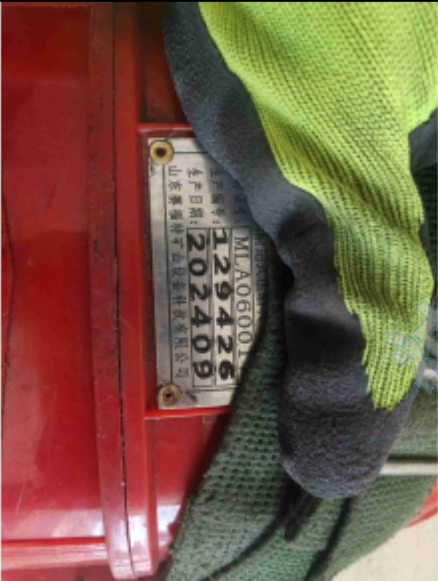
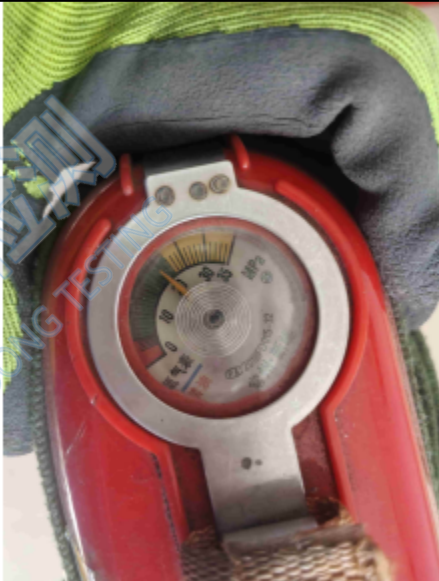
| 序号 | 样品状态 | 红色整机完好 | 出厂编号 | 129426 | | |

| 6 | H14260917697 | 结构设计及外观 | 自救器开启、封印条是否断裂，外壳是否严重破损变形 | 合格 | 合格 | GB 24502-2023《煤矿用自救器》7.3.1 a |
| | | 氧气瓶压力 (MPa) | ≥18MPa | 20 | 合格 | GB 24502-2023《煤矿用自救器》7.3.1 c |

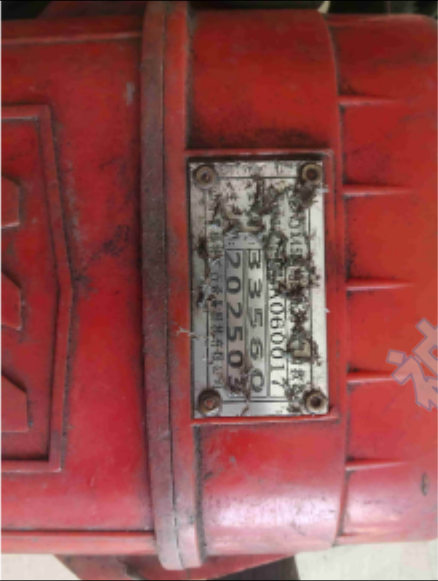
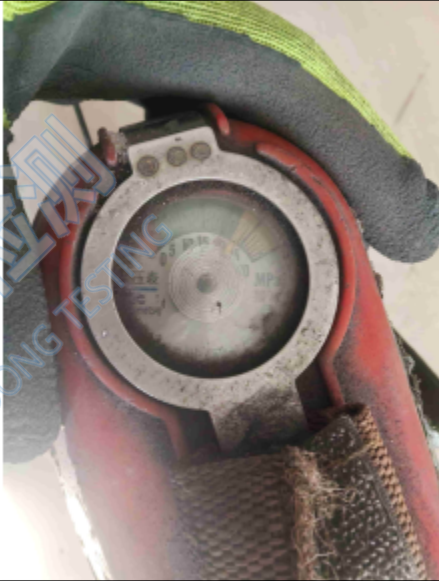
| 序号 | 样品状态 | 红色整机完好 | 出厂编号 | 33560 | | |

| | | 结构设计及外观 | 自救器开启、封印条是否断裂，外壳是否严重破损变形 | 合格 | 合格 | GB 24502-2023《煤矿用自救器》7.3.1 a |
| 7 | H14260917698 | 氧气瓶压力 (MPa) | ≥18MPa | 23 | 合格 | GB 24502-2023《煤矿用自救器》7.3.1 c |

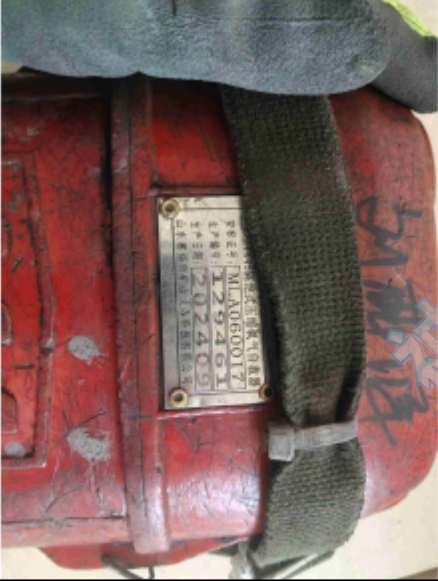
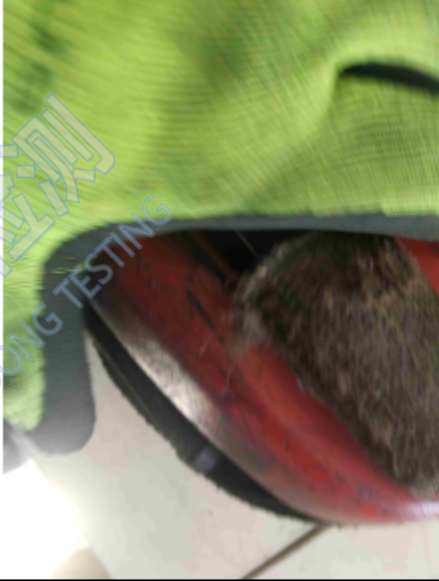
| 序号 | 样品状态 | 红色整机完好 | 出厂编号 | 129461 | | |

| | | 结构设计及外观 | 自救器开启、封印条是否断裂，外壳是否严重破损变形 | 合格 | 合格 | GB 24502-2023《煤矿用自救器》7.3.1 a |
| 8 | H14260917699 | 氧气瓶压力 (MPa) | ≥18MPa | 21 | 合格 | GB 24502-2023《煤矿用自救器》7.3.1 c |

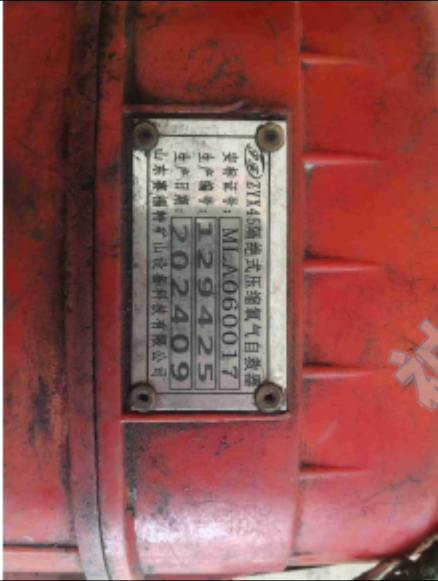
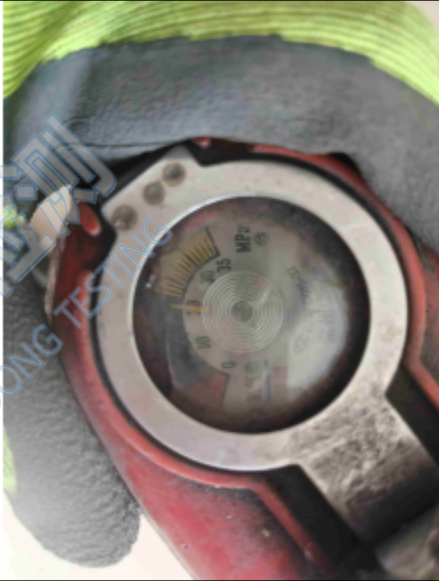
| 序号 | 样品状态 | 红色整机完好 | 出厂编号 | 129425 | | |

| | | 结构设计及外观 | 自救器开启、封印条是否断裂，外壳是否严重破损变形 | 合格 | 合格 | GB 24502-2023《煤矿用自救器》7.3.1 a |
| 9 | H14260917700 | 氧气瓶压力 (MPa) | ≥18MPa | 20 | 合格 | GB 24502-2023《煤矿用自救器》7.3.1 c |

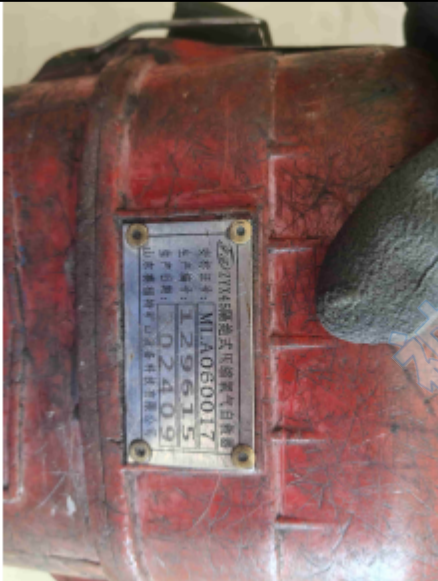
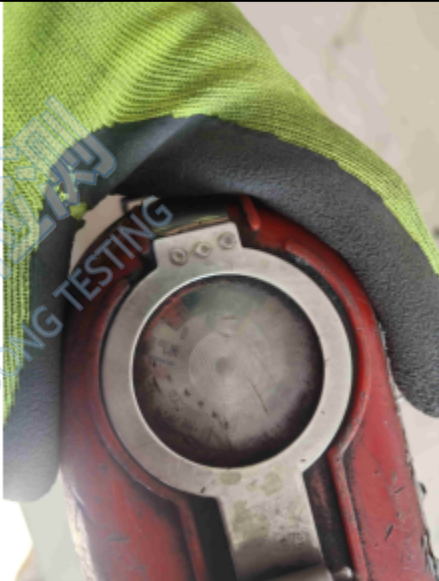
| 序号 | 样品状态 | 红色整机完好 | 出厂编号 | 129615 | | |

| | | 结构设计及外观 | 自救器开启、封印条是否断裂，外壳是否严重破损变形 | 合格 | 合格 | GB 24502-2023《煤矿用自救器》7.3.1 a |
| 10 | H14260917701 | 氧气瓶压力 (MPa) | ≥18MPa | 21 | 合格 | GB 24502-2023《煤矿用自救器》7.3.1 c |
