编号：2527112-2026

# 检测检验报告

样品名称： 隔绝式压缩氧气自救器（在用品）

规格型号： ZYX45

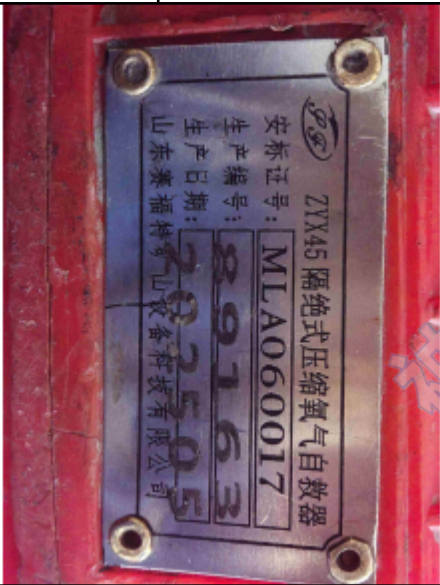
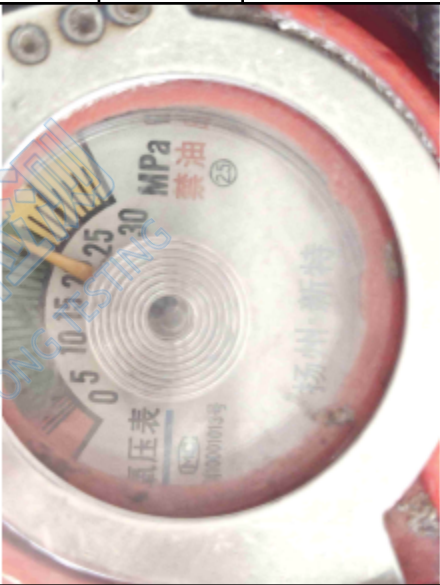
| 3 | H14260917714 | 结构设计及外观 | 自救器开启、封印条是否断裂，外壳是否严重破损变形 | 合格 | 合格 | GB 24502-2023《煤矿用自救器》7.3.1 a |
| | | 氧气瓶压力 (MPa) | ≥18MPa | 22 | 合格 | GB 24502-2023《煤矿用自救器》7.3.1 c |

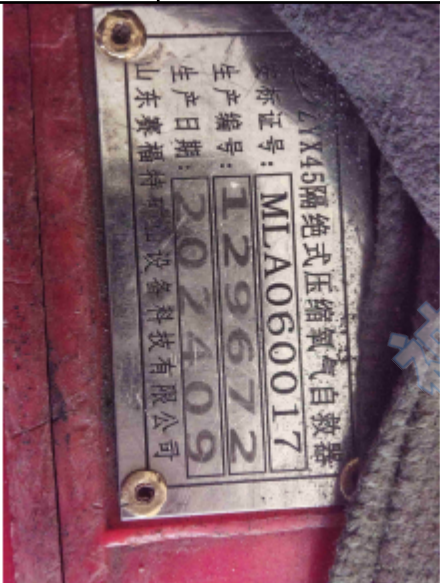
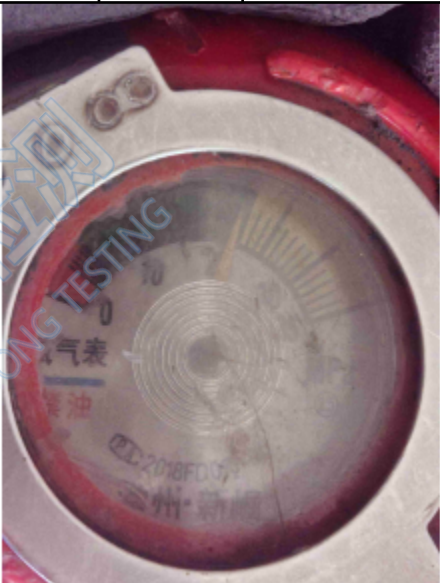
| 4 | H14260917715 | 结构设计及外观 | 自救器开启、封印条是否断裂，外壳是否严重破损变形 | 合格 | 合格 | GB 24502-2023《煤矿用自救器》7.3.1 a |
| | | 氧气瓶压力 (MPa) | ≥18MPa | 20 | 合格 | GB 24502-2023《煤矿用自救器》7.3.1 c |

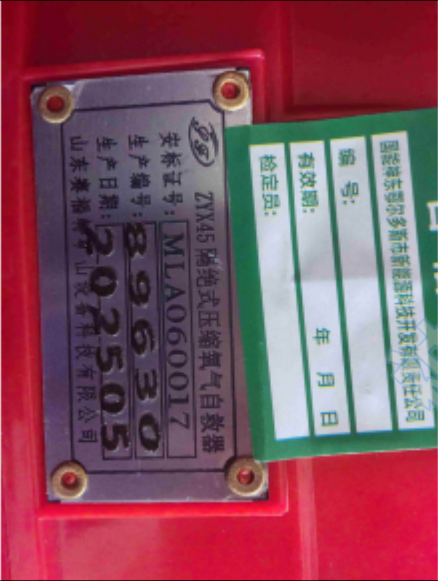
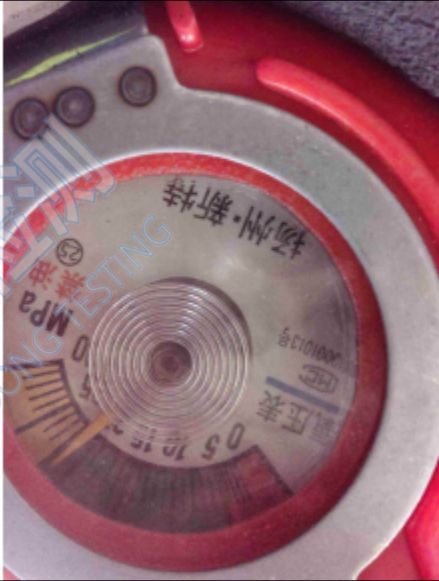
| 5 | H14260917716 | 结构设计及外观 | 自救器开启、封印条是否断裂，外壳是否严重破损变形 | 合格 | 合格 | GB 24502-2023《煤矿用自救器》7.3.1 a |
| | | 氧气瓶压力 (MPa) | ≥18MPa | 22 | 合格 | GB 24502-2023《煤矿用自救器》7.3.1 c |

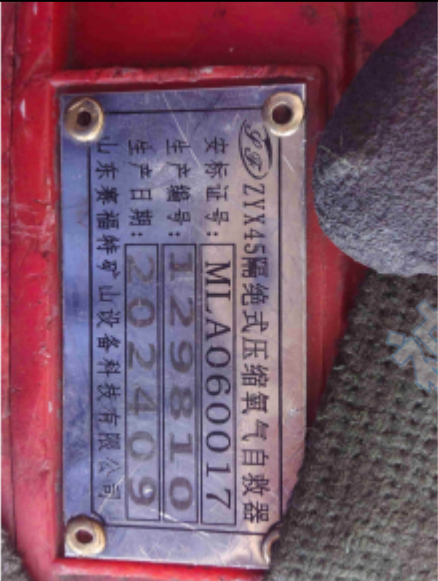
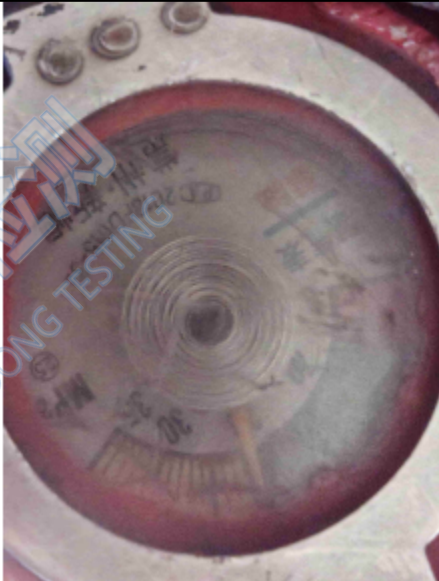
| 6 | H14260917717 | 结构设计及外观 | 自救器开启、封印条是否断裂，外壳是否严重破损变形 | 合格 | 合格 | GB 24502-2023《煤矿用自救器》7.3.1 a |
| | | 氧气瓶压力 (MPa) | ≥18MPa | 22 | 合格 | GB 24502-2023《煤矿用自救器》7.3.1 c |
