编号：2527113-2026

# 检测检验报告

样品名称： 隔绝式压缩氧气自救器（在用品）

规格型号： ZYX45

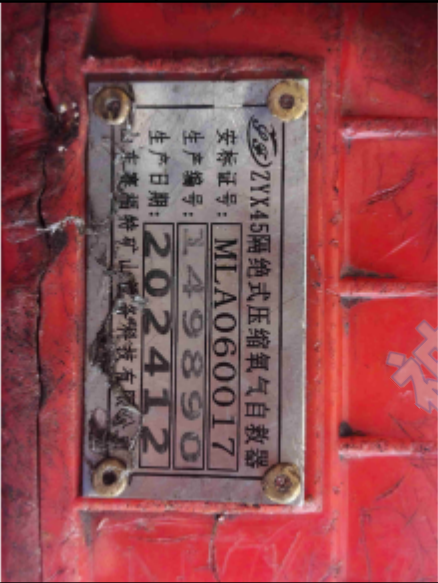
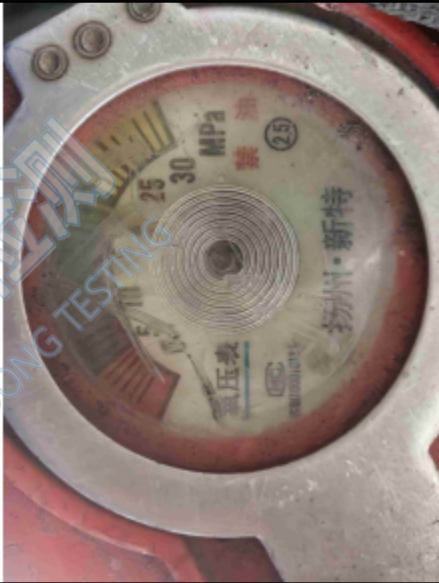
| 序号 | 样品状态 | 红色整机完好 | 出厂编号 | 149890 | | |
| | | 结构设计及外观 | 自救器开启、封印条是否断裂，外壳是否严重破损变形 | 合格 | 合格 | GB 24502-2023《煤矿用自救器》7.3.1 a |
| 3 | H14260917724 | 氧气瓶压力 (MPa) | ≥18MPa | 20 | 合格 | GB 24502-2023《煤矿用自救器》7.3.1 c |

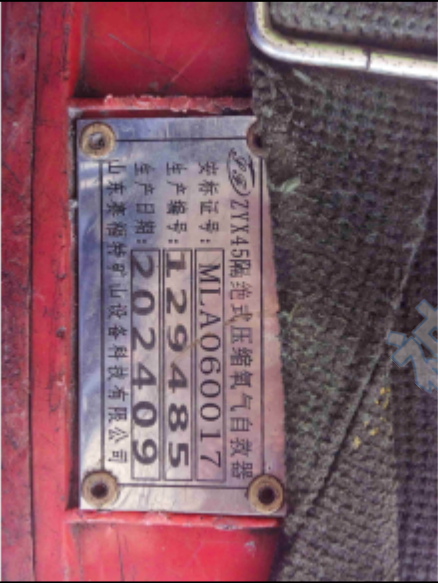
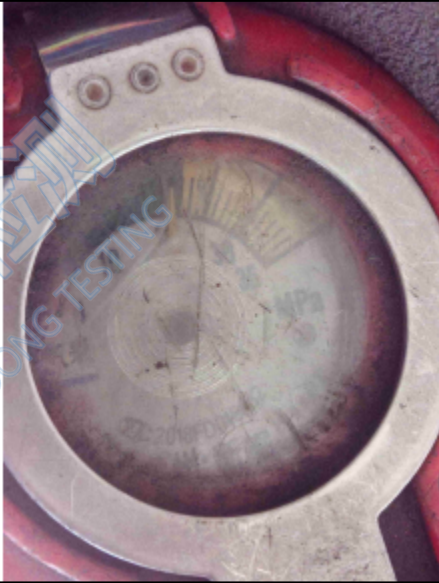
| 序号 | 样品状态 | 红色整机完好 | 出厂编号 | 129485 | | |
| | | 结构设计及外观 | 自救器开启、封印条是否断裂，外壳是否严重破损变形 | 合格 | 合格 | GB 24502-2023《煤矿用自救器》7.3.1 a |
| 4 | H14260917725 | 氧气瓶压力 (MPa) | ≥18MPa | 20 | 合格 | GB 24502-2023《煤矿用自救器》7.3.1 c |

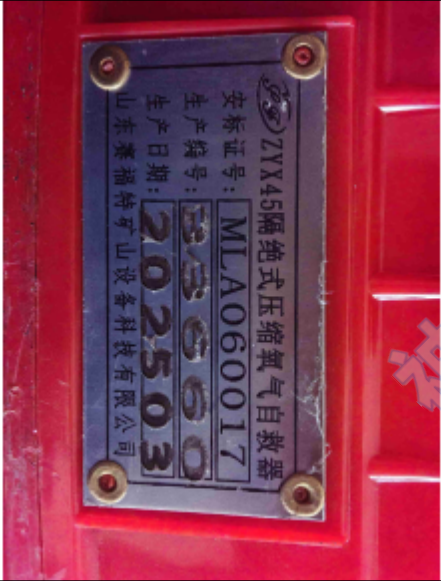
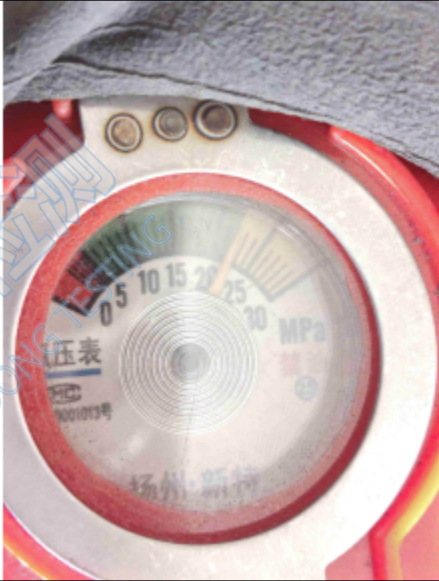
| 序号 | 样品状态 | 红色整机完好 | | 出厂编号 | | 33660 | |
| | 5 | H14260917726 | 结构设计及外观 | 自救器开启、封印条是否断裂，外壳是否严重破损变形 | | 合格 | 合格 |
| 氧气瓶压力 (MPa) | | | ≥18MPa | | 22 | 合格 | GB 24502-2023《煤矿用自救器》7.3.1 c |

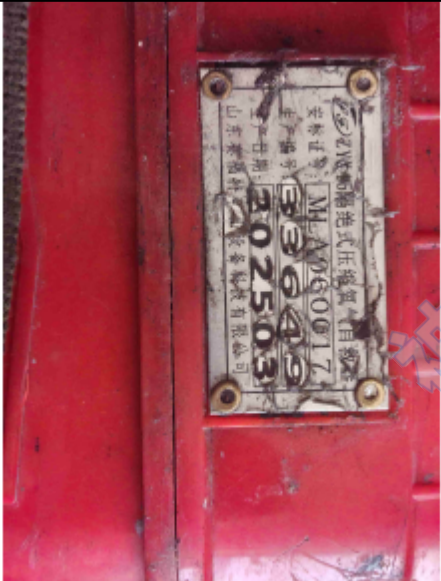
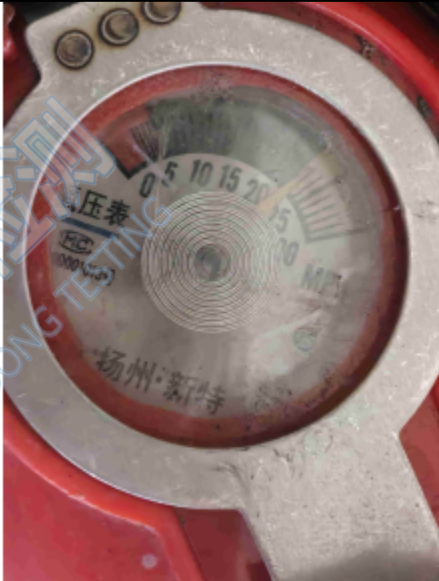
| 序号 | 样品状态 | 红色整机完好 | | 出厂编号 | | 33649 | |
| | 6 | H14260917727 | 结构设计及外观 | 自救器开启、封印条是否断裂，外壳是否严重破损变形 | | 合格 | 合格 |
| 氧气瓶压力 (MPa) | | | ≥18MPa | | 22 | 合格 | GB 24502-2023《煤矿用自救器》7.3.1 c |
