编号：2527337-2026

# 检测检验报告

样品名称： 隔绝式压缩氧气自救器（在用品）

规格型号： ZYX45

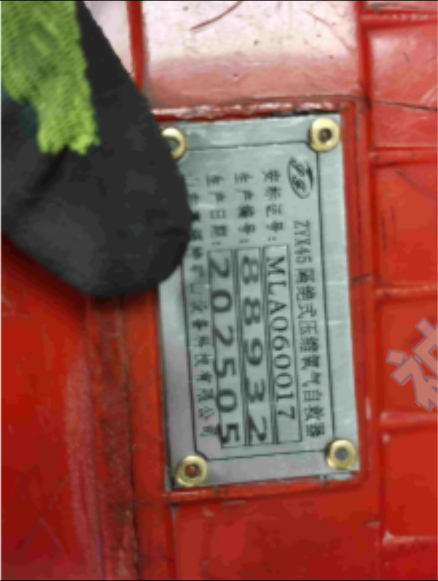
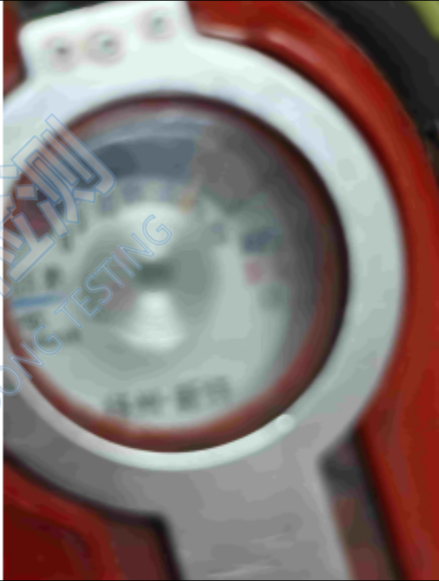
| 序号 | 样品状态 | 红色整机完好 | 出厂编号 | 88932 | | |
| 7 | H14260917968 | 结构设计及外观 | 自救器开启、封印条是否断裂，外壳是否严重破损变形 | 合格 | 合格 | GB 24502-2023《煤矿用自救器》7.3.1 a |
| | | 氧气瓶压力 (MPa) | ≥18MPa | 24 | 合格 | GB 24502-2023《煤矿用自救器》7.3.1 c |

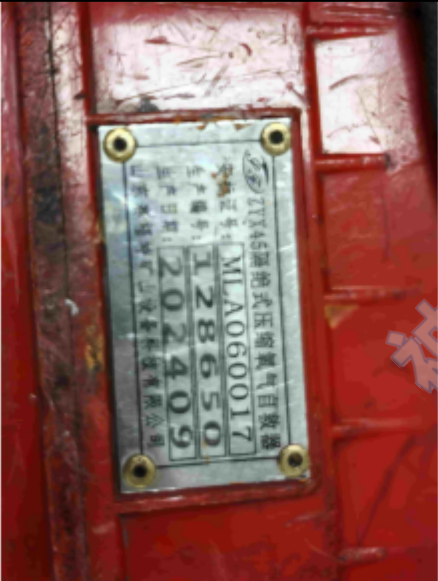
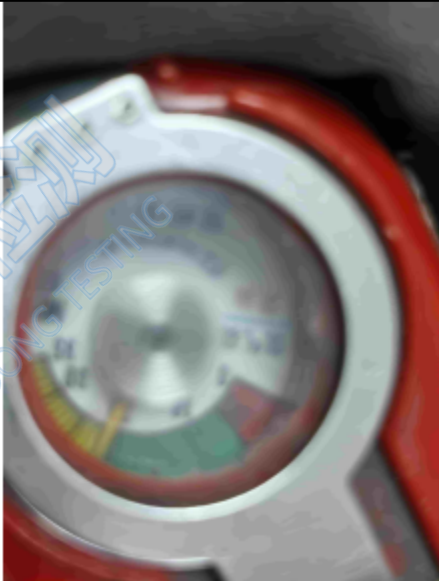
| 序号 | 样品状态 | 红色整机完好 | 出厂编号 | 128650 | | |
| 8 | H14260917969 | 结构设计及外观 | 自救器开启、封印条是否断裂，外壳是否严重破损变形 | 合格 | 合格 | GB 24502-2023《煤矿用自救器》7.3.1 a |
| | | 氧气瓶压力 (MPa) | ≥18MPa | 22 | 合格 | GB 24502-2023《煤矿用自救器》7.3.1 c |
