编号：2527338-2026

# 检测检验报告

样品名称： 隔绝式压缩氧气自救器（在用品）

规格型号： ZYX45

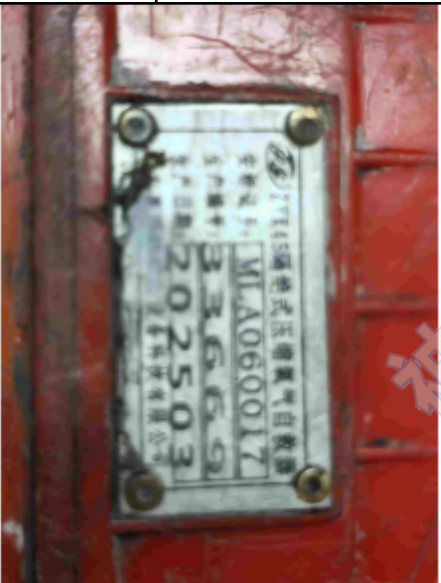
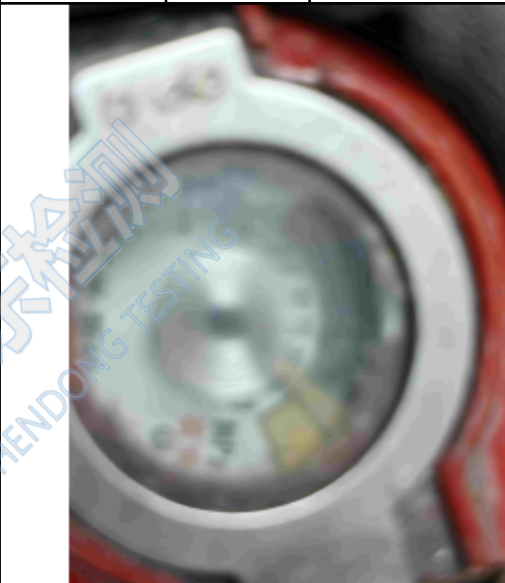
| 序号 | 样品状态 | 红色整机完好 | 出厂编号 | 33669 | | |
| 5 | H14260917976 | 结构设计及外观 | 自救器开启、封印条是否断裂，外壳是否严重破损变形 | 合格 | 合格 | GB 24502-2023《煤矿用自救器》7.3.1 a |
| | | 氧气瓶压力 (MPa) | ≥18MPa | 23 | 合格 | GB 24502-2023《煤矿用自救器》7.3.1 c |

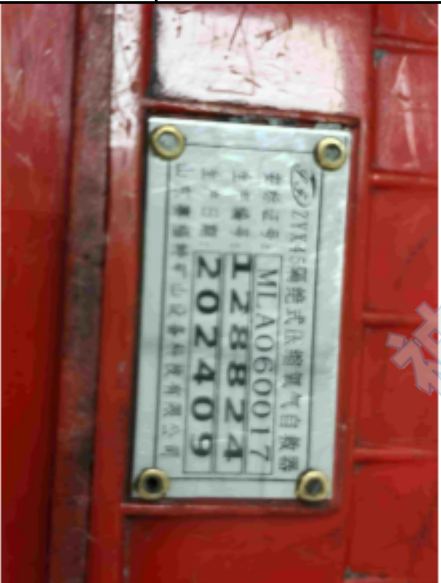
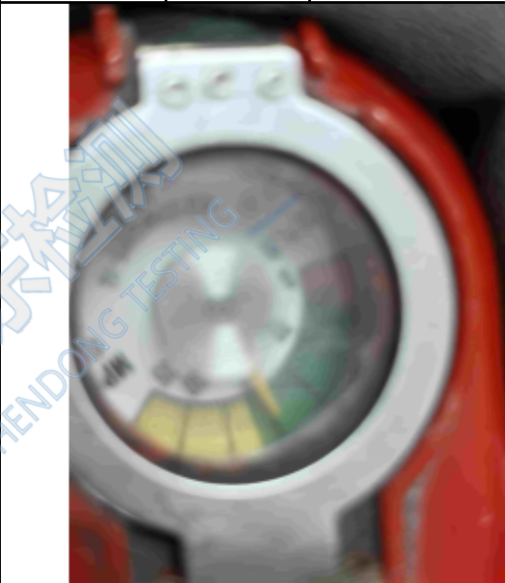
| 序号 | 样品状态 | 红色整机完好 | 出厂编号 | 128824 | | |
| 6 | H14260917977 | 结构设计及外观 | 自救器开启、封印条是否断裂，外壳是否严重破损变形 | 合格 | 合格 | GB 24502-2023《煤矿用自救器》7.3.1 a |
| | | 氧气瓶压力 (MPa) | ≥18MPa | 20 | 合格 | GB 24502-2023《煤矿用自救器》7.3.1 c |

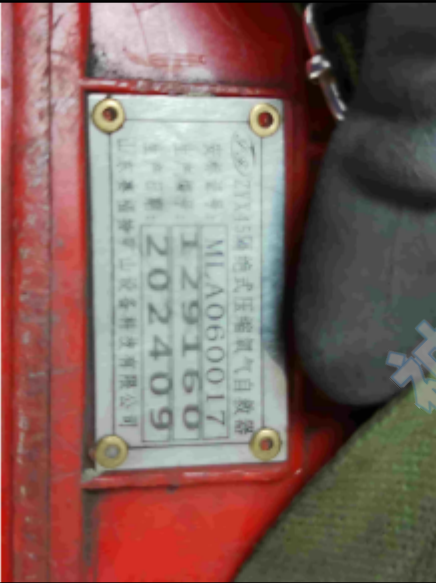
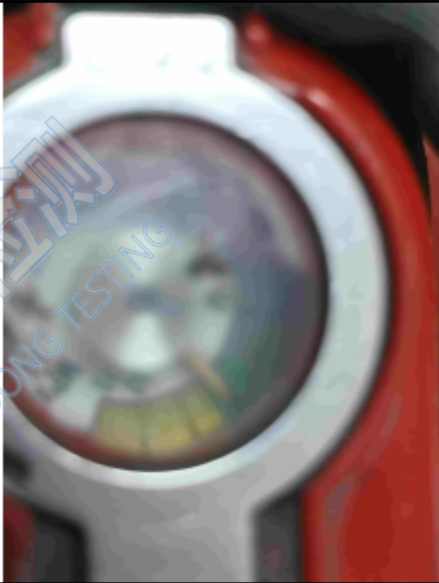
| 序号 | 样品状态 | 红色整机完好 | 出厂编号 | 129160 | | |
| 7 | H14260917978 | 结构设计及外观 | 自救器开启、封印条是否断裂，外壳是否严重破损变形 | 合格 | 合格 | GB 24502-2023《煤矿用自救器》7.3.1 a |
| | | 氧气瓶压力 (MPa) | ≥18MPa | 20 | 合格 | GB 24502-2023《煤矿用自救器》7.3.1 c |

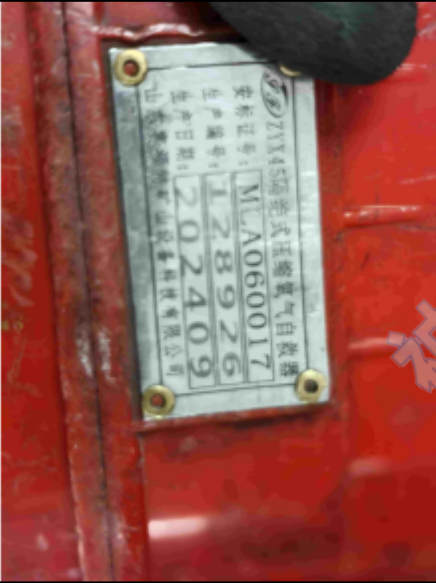
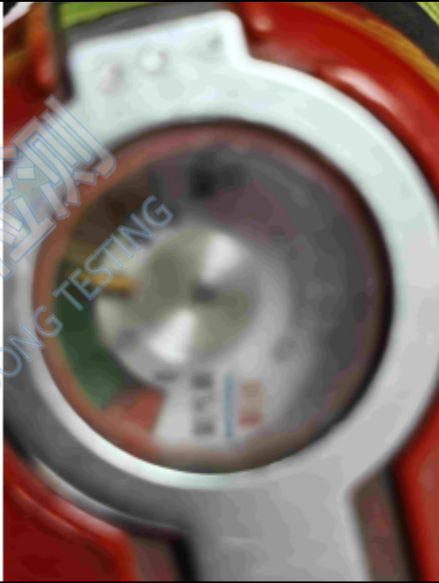
| 序号 | 样品状态 | 红色整机完好 | 出厂编号 | 128926 | | |
| 8 | H14260917979 | 结构设计及外观 | 自救器开启、封印条是否断裂，外壳是否严重破损变形 | 合格 | 合格 | GB 24502-2023《煤矿用自救器》7.3.1 a |
| | | 氧气瓶压力 (MPa) | ≥18MPa | 20 | 合格 | GB 24502-2023《煤矿用自救器》7.3.1 c |
