编号：2527340-2026

# 检测检验报告

样品名称： 隔绝式压缩氧气自救器（在用品）

规格型号： ZYX45

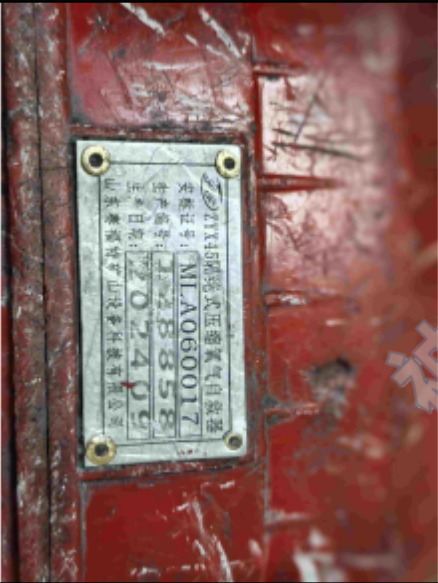
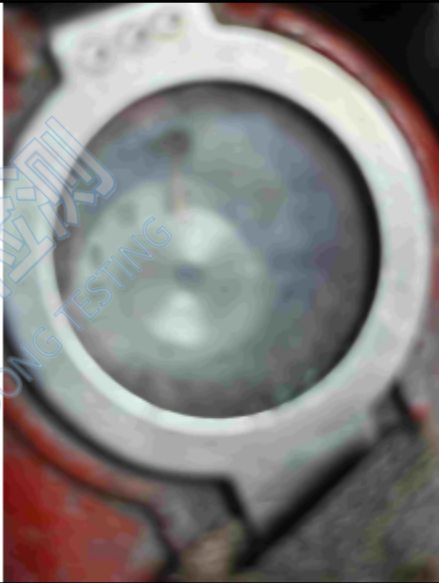
| 序号 | 样品状态 | 红色整机完好 | 出厂编号 | 128858 | | |

| 1 | H14260917992 | 结构设计及外观 | 自救器开启、封印条是否断裂，外壳是否严重破损变形 | 合格 | 合格 | GB 24502-2023《煤矿用自救器》7.3.1 a |
| | | 氧气瓶压力 (MPa) | ≥18MPa | 20 | 合格 | GB 24502-2023《煤矿用自救器》7.3.1 c |

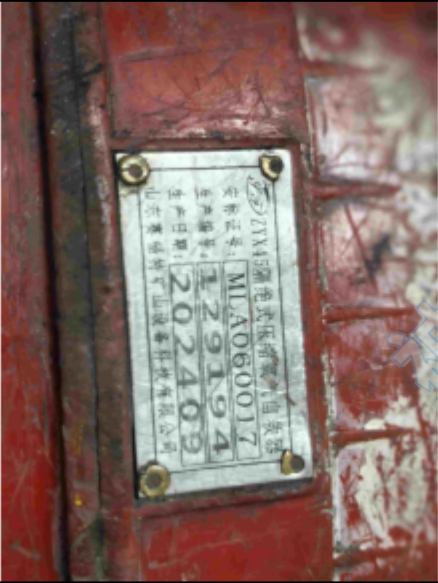
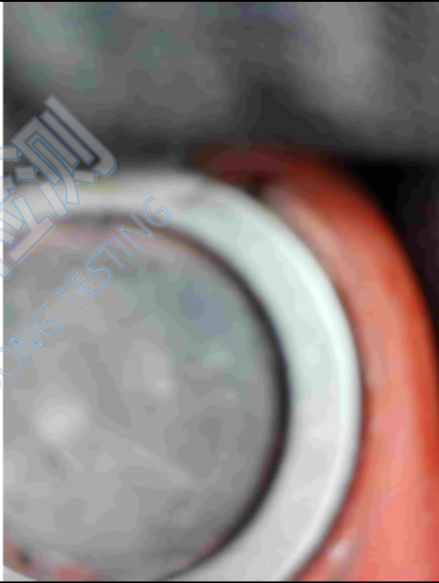
| 序号 | 样品状态 | 红色整机完好 | 出厂编号 | 129194 | | |

| 2 | H14260917993 | 结构设计及外观 | 自救器开启、封印条是否断裂，外壳是否严重破损变形 | 合格 | 合格 | GB 24502-2023《煤矿用自救器》7.3.1 a |
| | | 氧气瓶压力 (MPa) | ≥18MPa | 20 | 合格 | GB 24502-2023《煤矿用自救器》7.3.1 c |

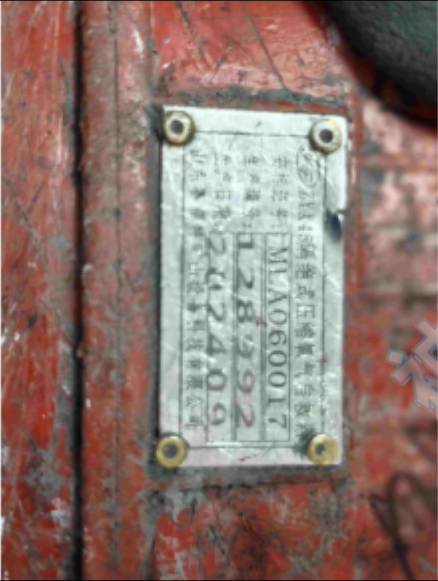
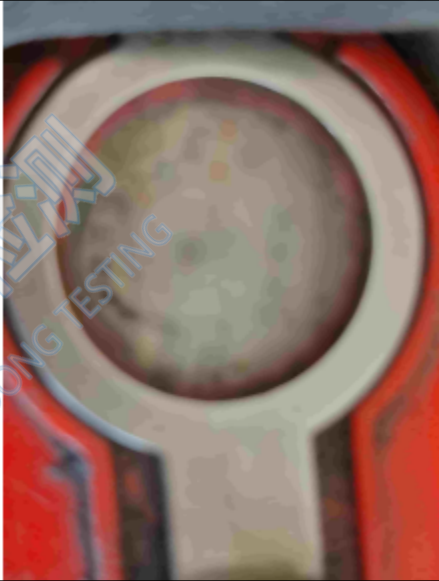
| 序号 | 样品状态 | 红色整机完好 | 出厂编号 | 128992 | | |

| 3 | H14260917994 | 结构设计及外观 | 自救器开启、封印条是否断裂，外壳是否严重破损变形 | 合格 | 合格 | GB 24502-2023《煤矿用自救器》7.3.1 a |
| | | 氧气瓶压力 (MPa) | ≥18MPa | 20 | 合格 | GB 24502-2023《煤矿用自救器》7.3.1 c |

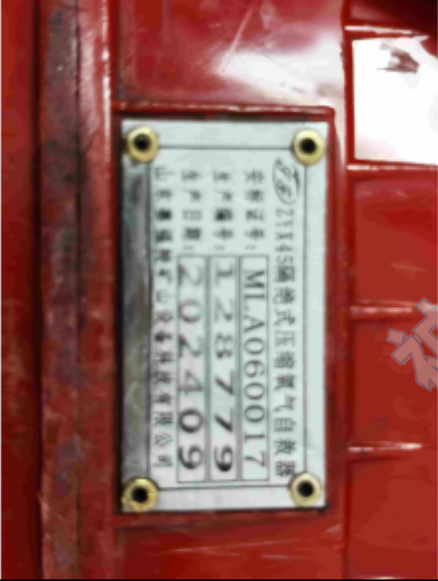
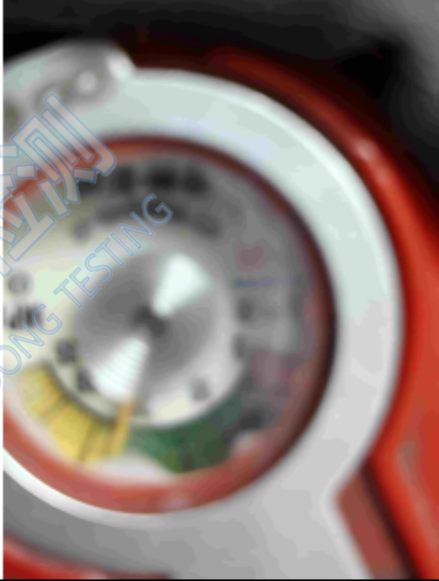
| 序号 | 样品状态 | 红色整机完好 | 出厂编号 | 128779 | | |

| 4 | H14260917995 | 结构设计及外观 | 自救器开启、封印条是否断裂，外壳是否严重破损变形 | 合格 | 合格 | GB 24502-2023《煤矿用自救器》7.3.1 a |
| | | 氧气瓶压力 (MPa) | ≥18MPa | 22 | 合格 | GB 24502-2023《煤矿用自救器》7.3.1 c |

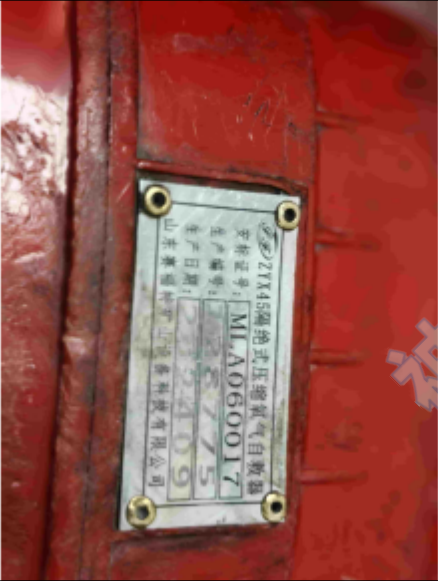
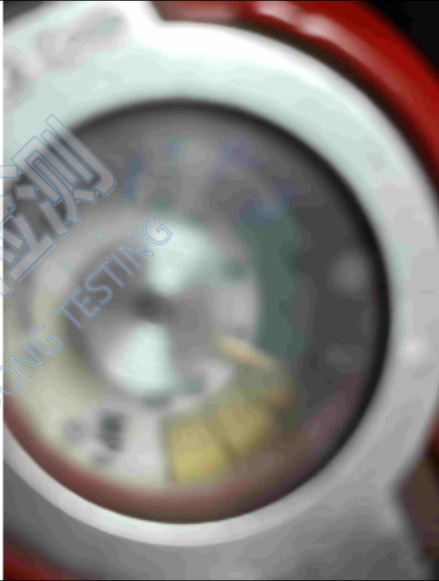
| 序号 | 样品状态 | 红色整机完好 | 出厂编号 | 128775 | | |

| | | 结构设计及外观 | 自救器开启、封印条是否断裂，外壳是否严重破损变形 | 合格 | 合格 | GB 24502-2023《煤矿用自救器》7.3.1 a |
| 5 | H14260917996 | 氧气瓶压力 (MPa) | ≥18MPa | 22 | 合格 | GB 24502-2023《煤矿用自救器》7.3.1 c |

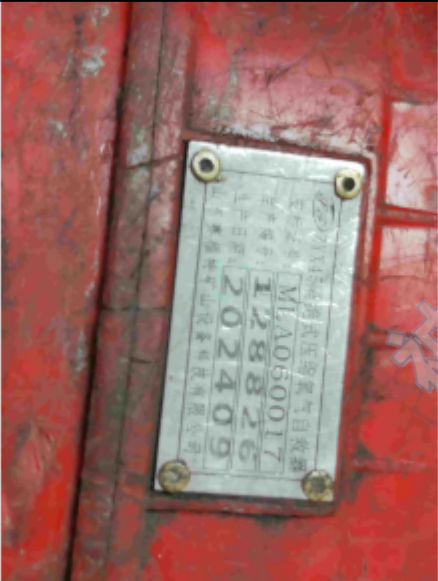
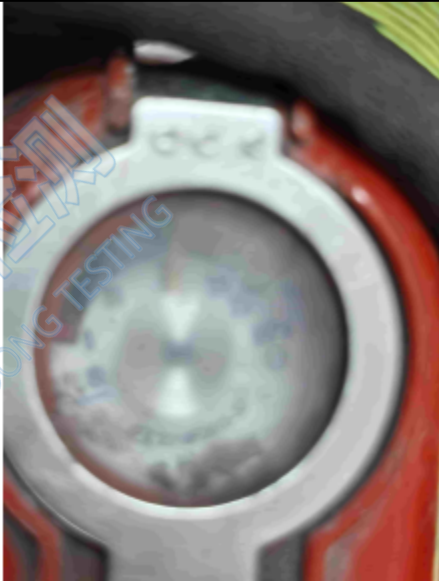
| 序号 | 样品状态 | 红色整机完好 | 出厂编号 | 128826 | | |

| | | 结构设计及外观 | 自救器开启、封印条是否断裂，外壳是否严重破损变形 | 合格 | 合格 | GB 24502-2023《煤矿用自救器》7.3.1 a |
| 6 | H14260917997 | 氧气瓶压力 (MPa) | ≥18MPa | 20 | 合格 | GB 24502-2023《煤矿用自救器》7.3.1 c |

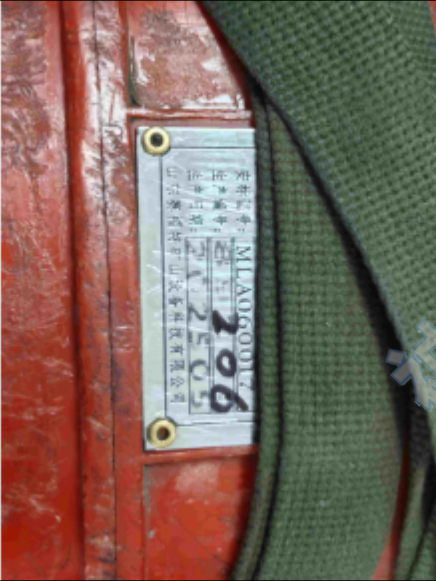
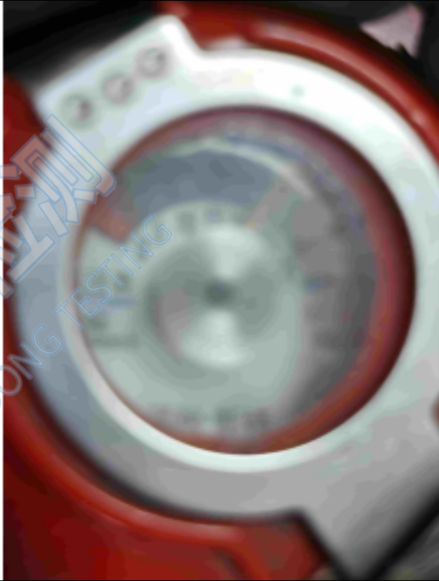
| 序号 | 样品状态 | 红色整机完好 | 出厂编号 | 89206 | | |

| | | 结构设计及外观 | 自救器开启、封印条是否断裂，外壳是否严重破损变形 | 合格 | 合格 | GB 24502-2023《煤矿用自救器》7.3.1 a |
| 7 | H14260917998 | 氧气瓶压力 (MPa) | ≥18MPa | 22 | 合格 | GB 24502-2023《煤矿用自救器》7.3.1 c |

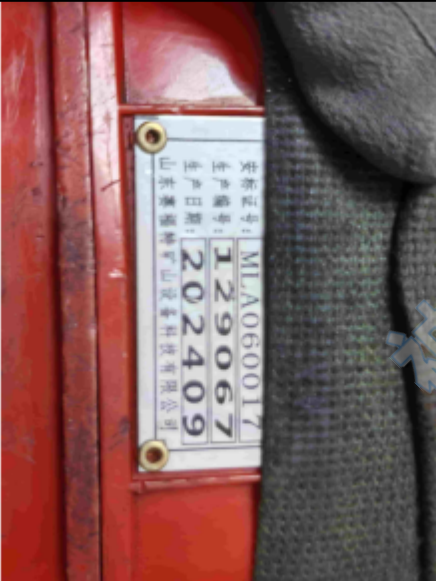
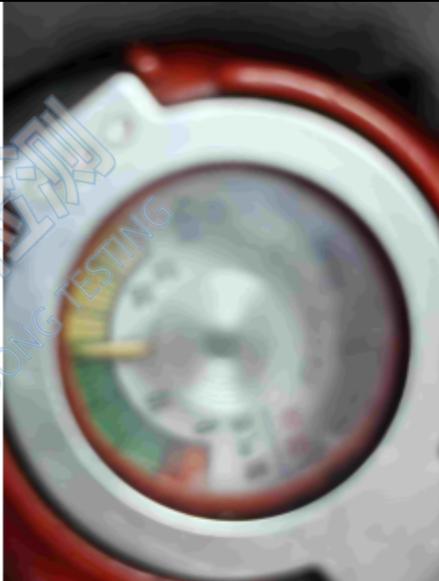
| 序号 | 样品状态 | 红色整机完好 | 出厂编号 | 129067 | | |

| | | 结构设计及外观 | 自救器开启、封印条是否断裂，外壳是否严重破损变形 | 合格 | 合格 | GB 24502-2023《煤矿用自救器》7.3.1 a |
| 8 | H14260917999 | 氧气瓶压力 (MPa) | ≥18MPa | 20 | 合格 | GB 24502-2023《煤矿用自救器》7.3.1 c |
