# 检测检验报告

样品名称： 隔绝式压缩氧气自救器（在用品）

规格型号： ZYX45

## 检测检验报告

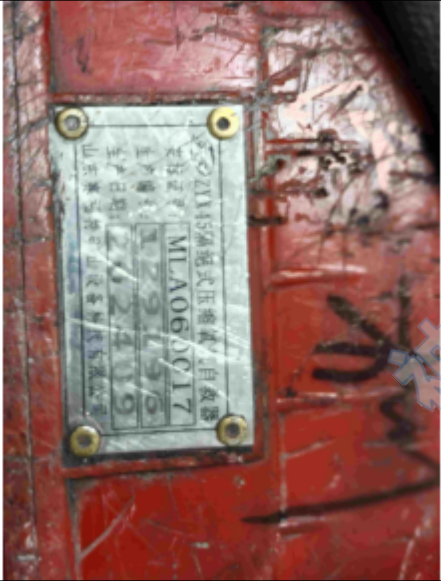
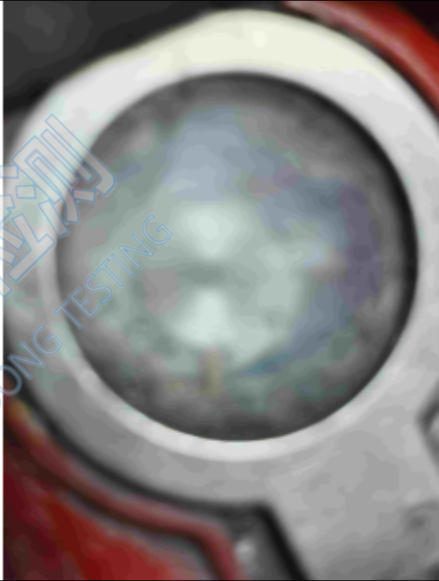
| 5 | H14260918006 | 结构设计及外观 | 自救器开启、封印条是否断裂，外壳是否严重破损变形 | 合格 | 合格 | GB 24502-2023《煤矿用自救器》7.3.1 a |
| | | 氧气瓶压力 (MPa) | ≥18MPa | 22 | 合格 | GB 24502-2023《煤矿用自救器》7.3.1 c |

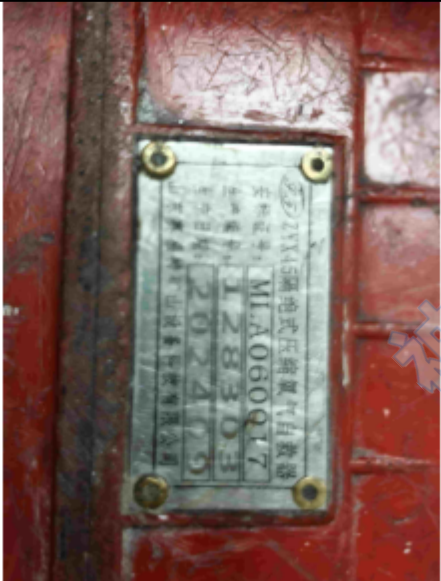
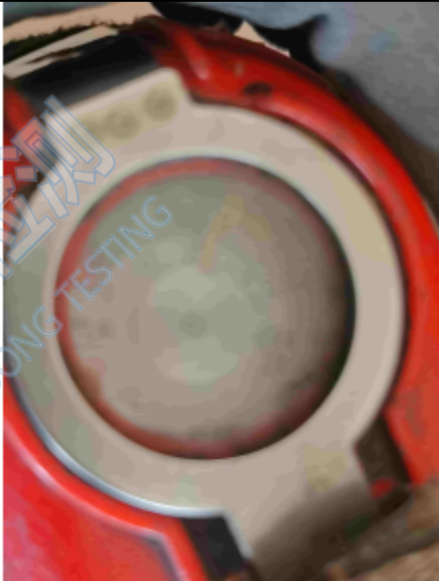
| 6 | H14260918007 | 结构设计及外观 | 自救器开启、封印条是否断裂，外壳是否严重破损变形 | 合格 | 合格 | GB 24502-2023《煤矿用自救器》7.3.1 a |
| | | 氧气瓶压力 (MPa) | ≥18MPa | 22 | 合格 | GB 24502-2023《煤矿用自救器》7.3.1 c |

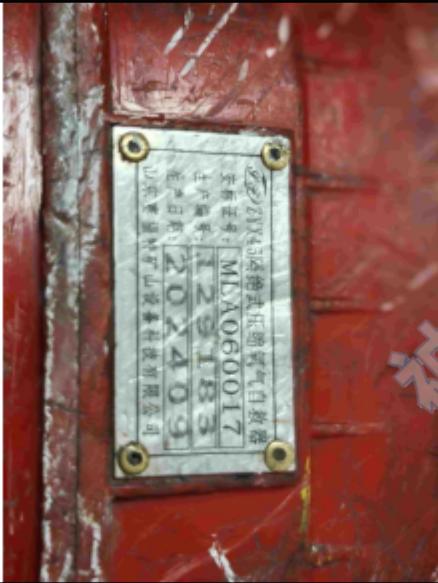
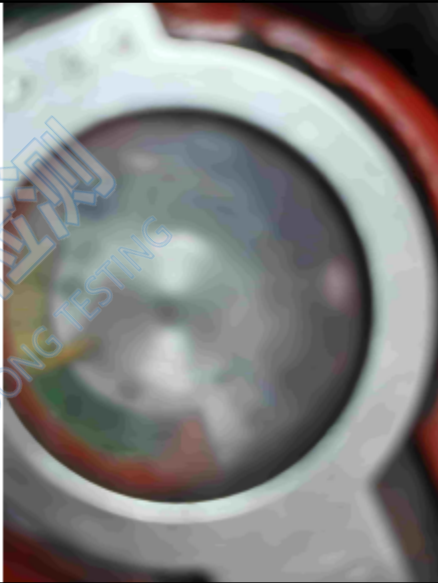
| 7 | H14260918008 | 结构设计及外观 | 自救器开启、封印条是否断裂，外壳是否严重破损变形 | 合格 | 合格 | GB 24502-2023《煤矿用自救器》7.3.1 a |
| | | 氧气瓶压力 (MPa) | ≥18MPa | 20 | 合格 | GB 24502-2023《煤矿用自救器》7.3.1 c |

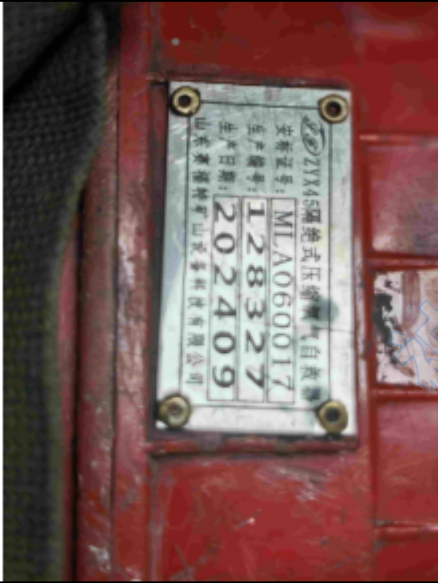
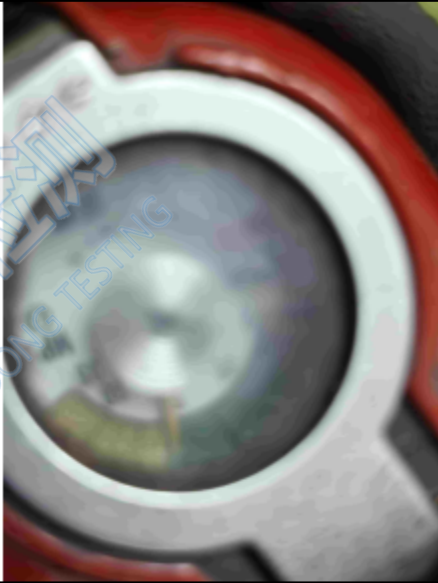
| 8 | H14260918009 | 结构设计及外观 | 自救器开启、封印条是否断裂，外壳是否严重破损变形 | 合格 | 合格 | GB 24502-2023《煤矿用自救器》7.3.1 a |
| | | 氧气瓶压力 (MPa) | ≥18MPa | 22 | 合格 | GB 24502-2023《煤矿用自救器》7.3.1 c |

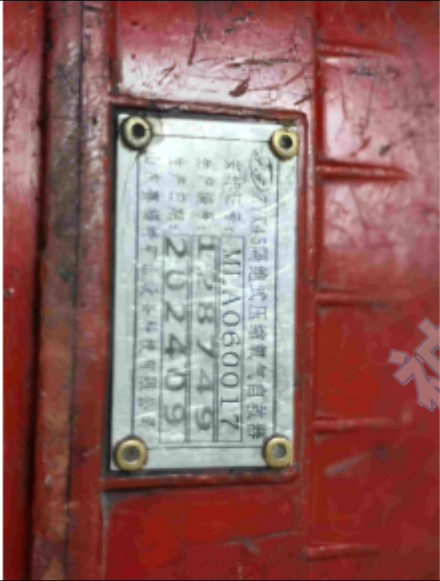
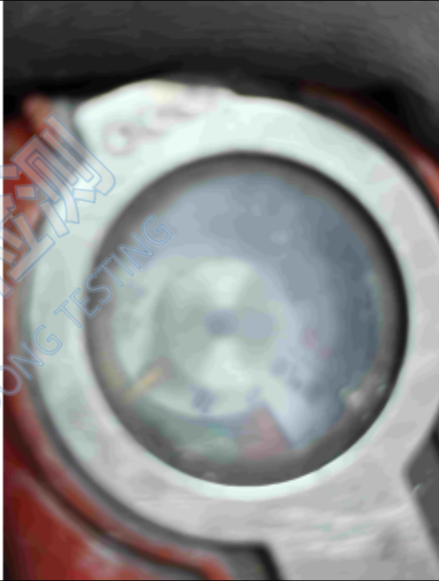
| 9 | H14260918010 | 结构设计及外观 | 自救器开启、封印条是否断裂，外壳是否严重破损变形 | 合格 | 合格 | GB 24502-2023《煤矿用自救器》7.3.1 a |
| | | 氧气瓶压力 (MPa) | ≥18MPa | 20 | 合格 | GB 24502-2023《煤矿用自救器》7.3.1 c |

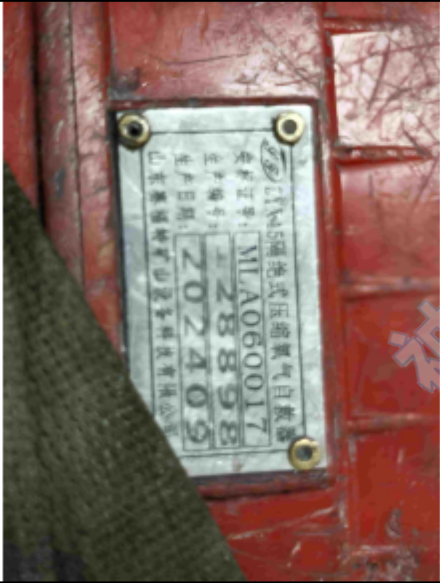
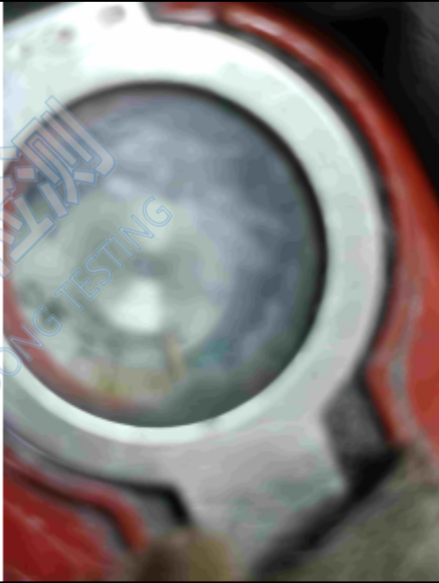
| 10 | H14260918011 | 结构设计及外观 | 自救器开启、封印条是否断裂，外壳是否严重破损变形 | 合格 | 合格 | GB 24502-2023《煤矿用自救器》7.3.1 a |
| | | 氧气瓶压力 (MPa) | ≥18MPa | 22 | 合格 | GB 24502-2023《煤矿用自救器》7.3.1 c |
