编号：2527342-2026

# 检测检验报告

样品名称： 隔绝式压缩氧气自救器（在用品）

规格型号： ZYX45

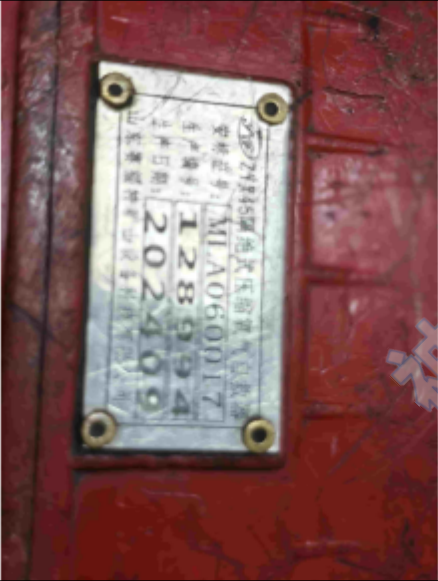
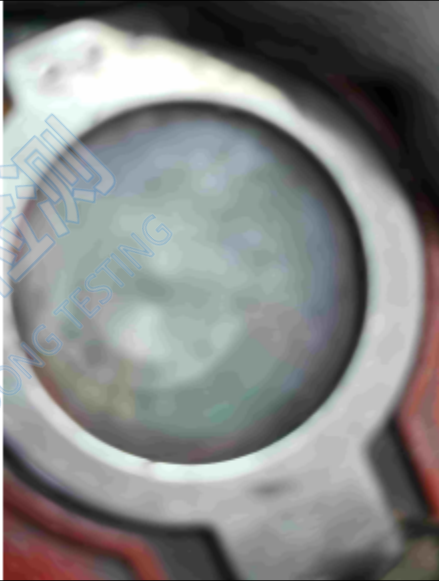
| 序号 | 样品状态 | 红色整机完好 | 出厂编号 | 128994 | | |
| 1 | H14260918012 | 结构设计及外观 | 自救器开启、封印条是否断裂，外壳是否严重破损变形 | 合格 | 合格 | GB 24502-2023《煤矿用自救器》7.3.1 a |
| | | 氧气瓶压力 (MPa) | ≥18MPa | 24 | 合格 | GB 24502-2023《煤矿用自救器》7.3.1 c |

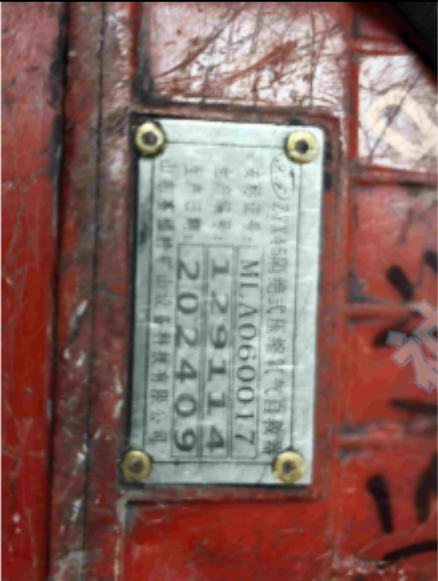
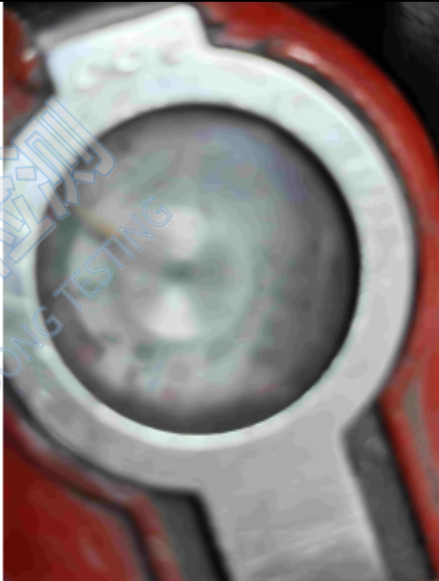
| 序号 | 样品状态 | 红色整机完好 | 出厂编号 | 129114 | | |
| 2 | H14260918013 | 结构设计及外观 | 自救器开启、封印条是否断裂，外壳是否严重破损变形 | 合格 | 合格 | GB 24502-2023《煤矿用自救器》7.3.1 a |
| | | 氧气瓶压力 (MPa) | ≥18MPa | 21 | 合格 | GB 24502-2023《煤矿用自救器》7.3.1 c |
