# 检测检验报告

样品名称： 隔绝式压缩氧气自救器（在用品）

规格型号： ZYX45

委托单位： 生产服务中心

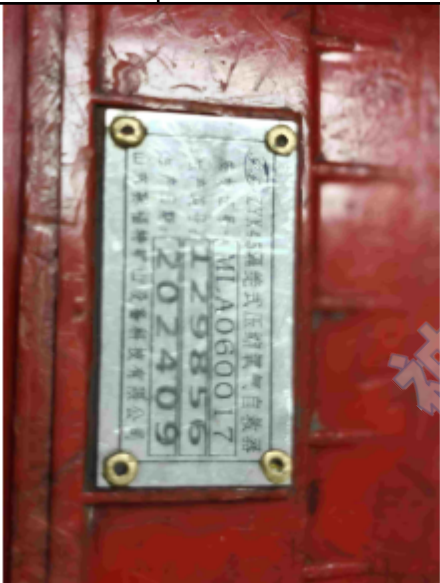
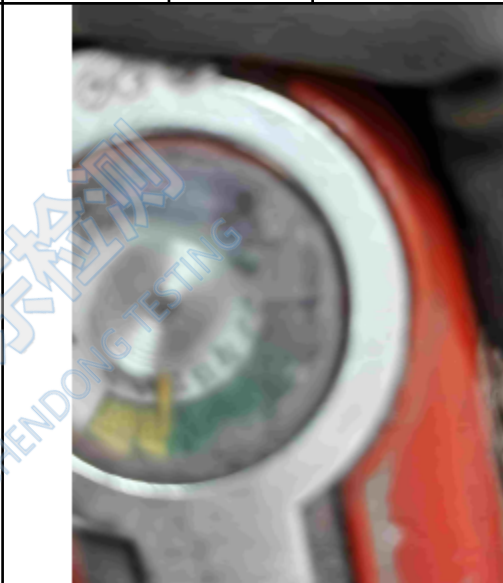
| 序号 | 样品状态 | 红色整机完好 | 出厂编号 | 129856 | | |
| 7 | H14260918038 | 结构设计及外观 | 自救器开启、封印条是否断裂，外壳是否严重破损变形 | 合格 | 合格 | GB 24502-2023《煤矿用自救器》7.3.1 a |
| | | 氧气瓶压力 (MPa) | ≥18MPa | 22 | 合格 | GB 24502-2023《煤矿用自救器》7.3.1 c |

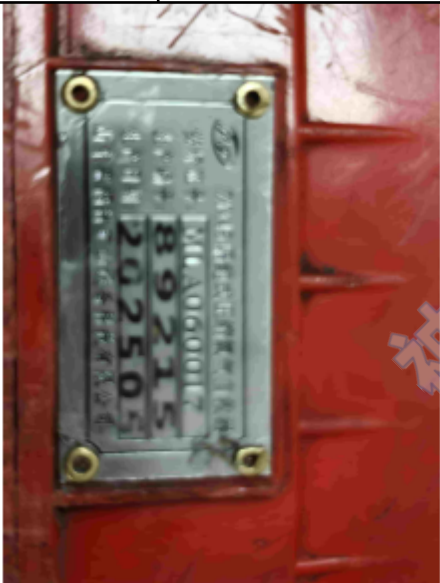
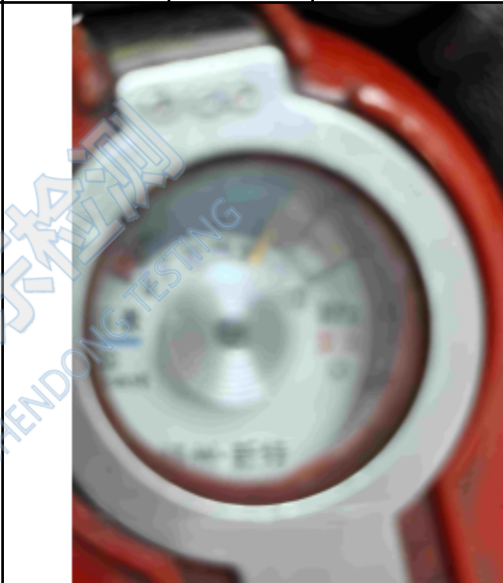
| 序号 | 样品状态 | 红色整机完好 | 出厂编号 | 89215 | | |
| 8 | H14260918039 | 结构设计及外观 | 自救器开启、封印条是否断裂，外壳是否严重破损变形 | 合格 | 合格 | GB 24502-2023《煤矿用自救器》7.3.1 a |
| | | 氧气瓶压力 (MPa) | ≥18MPa | 21 | 合格 | GB 24502-2023《煤矿用自救器》7.3.1 c |

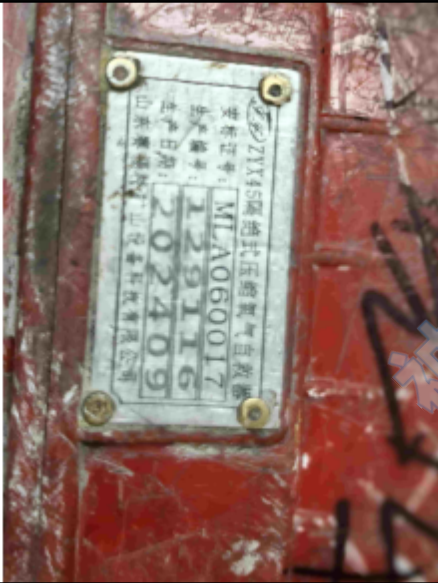
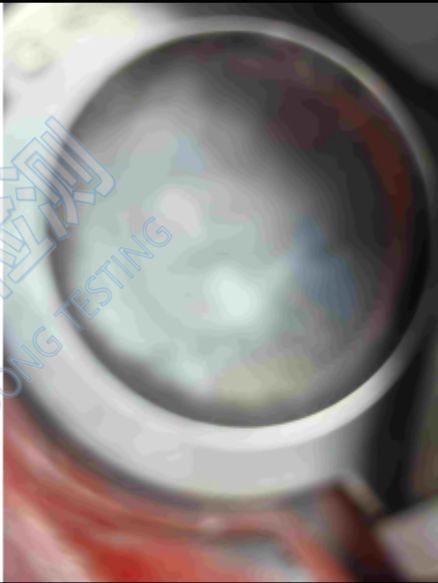
| 序号 | 样品状态 | 红色整机完好 | 出厂编号 | 129116 | | |
| 9 | H14260918040 | 结构设计及外观 | 自救器开启、封印条是否断裂，外壳是否严重破损变形 | 合格 | 合格 | GB 24502-2023《煤矿用自救器》7.3.1 a |
| | | 氧气瓶压力 (MPa) | ≥18MPa | 22 | 合格 | GB 24502-2023《煤矿用自救器》7.3.1 c |

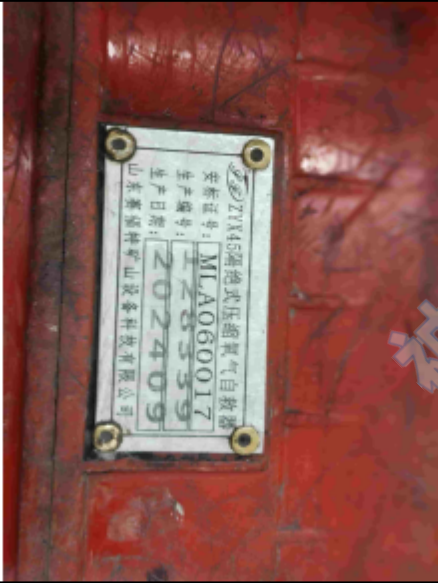
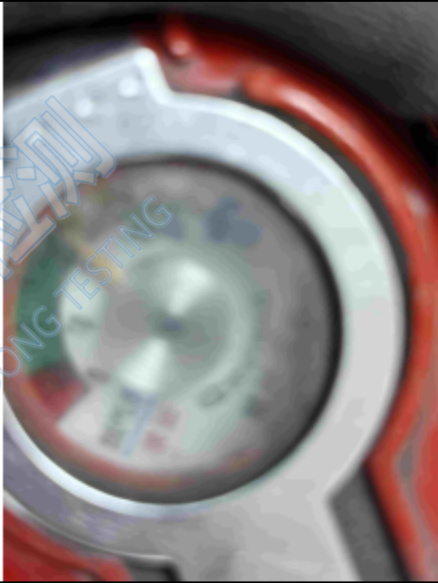
| 序号 | 样品状态 | 红色整机完好 | 出厂编号 | 128339 | | |
| 10 | H14260918041 | 结构设计及外观 | 自救器开启、封印条是否断裂，外壳是否严重破损变形 | 合格 | 合格 | GB 24502-2023《煤矿用自救器》7.3.1 a |
| | | 氧气瓶压力 (MPa) | ≥18MPa | 21 | 合格 | GB 24502-2023《煤矿用自救器》7.3.1 c |
