编号：2527347-2026

# 检测检验报告

样品名称： 隔绝式压缩氧气自救器（在用品）

规格型号： ZYX45

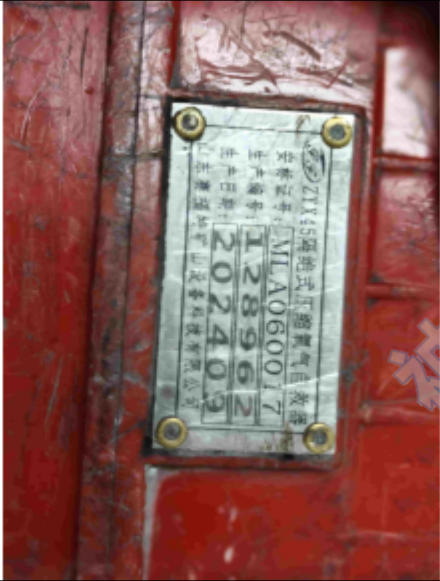
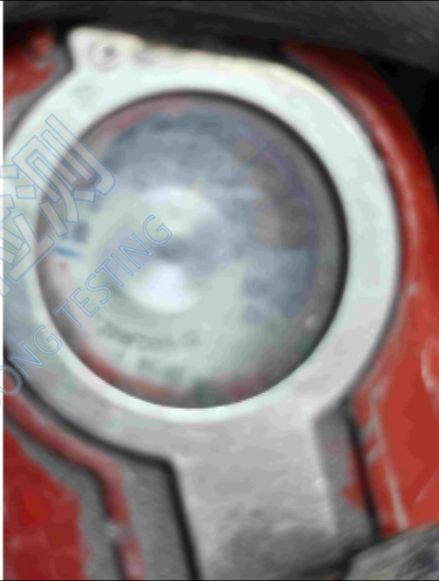
| 序号 | 样品状态 | 红色整机完好 | 出厂编号 | 128962 | | |
| 5 | H14260918046 | 结构设计及外观 | 自救器开启、封印条是否断裂，外壳是否严重破损变形 | 合格 | 合格 | GB 24502-2023《煤矿用自救器》7.3.1 a |
| | | 氧气瓶压力 (MPa) | ≥18MPa | 21 | 合格 | GB 24502-2023《煤矿用自救器》7.3.1 c |

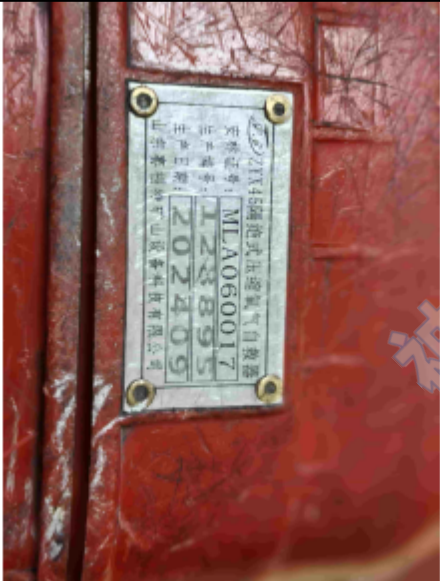
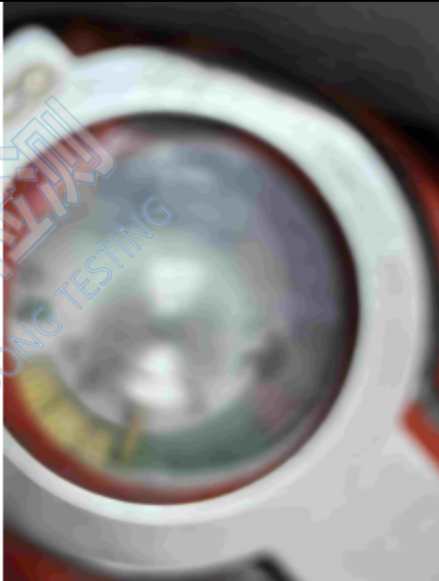
| 序号 | 样品状态 | 红色整机完好 | 出厂编号 | 128895 | | |
| 6 | H14260918047 | 结构设计及外观 | 自救器开启、封印条是否断裂，外壳是否严重破损变形 | 合格 | 合格 | GB 24502-2023《煤矿用自救器》7.3.1 a |
| | | 氧气瓶压力 (MPa) | ≥18MPa | 20 | 合格 | GB 24502-2023《煤矿用自救器》7.3.1 c |

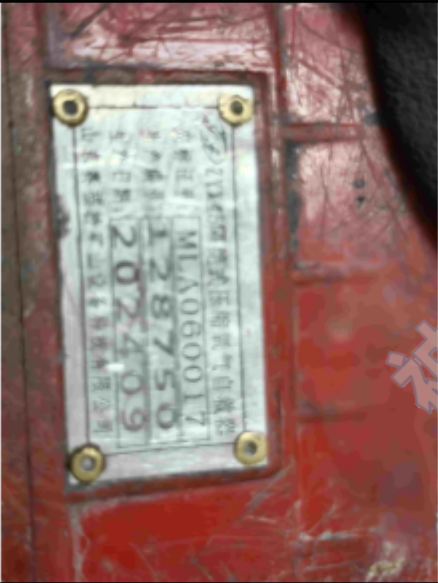
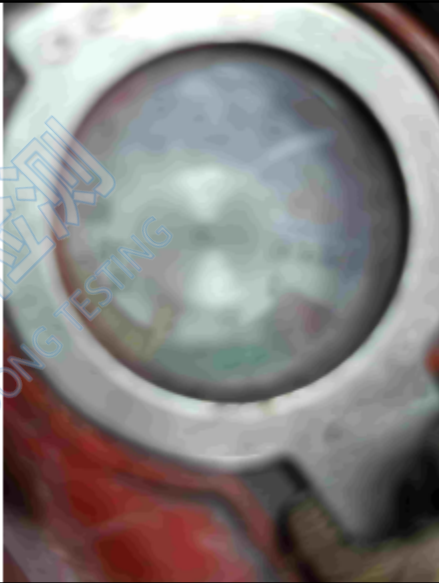
| 序号 | 样品状态 | 红色整机完好 | 出厂编号 | 128750 | | |
| 9 | H14260918050 | 结构设计及外观 | 自救器开启、封印条是否断裂，外壳是否严重破损变形 | 合格 | 合格 | GB 24502-2023《煤矿用自救器》7.3.1 a |
| | | 氧气瓶压力 (MPa) | ≥18MPa | 20 | 合格 | GB 24502-2023《煤矿用自救器》7.3.1 c |

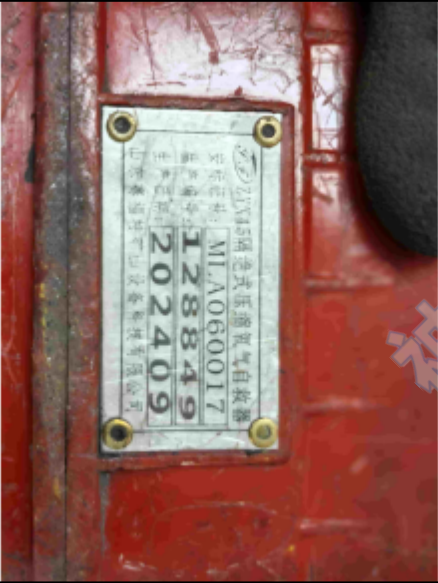
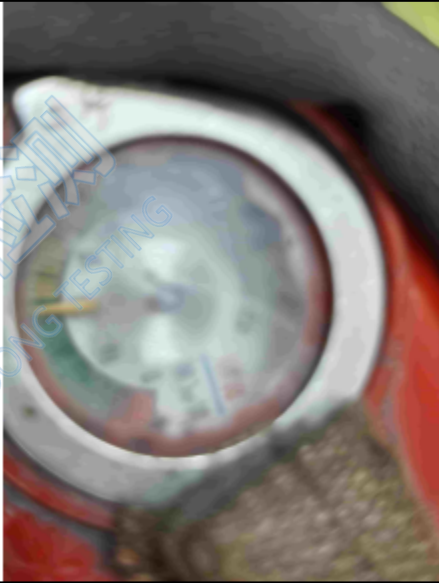
| 序号 | 样品状态 | 红色整机完好 | 出厂编号 | 128849 | | |
| 10 | H14260918051 | 结构设计及外观 | 自救器开启、封印条是否断裂，外壳是否严重破损变形 | 合格 | 合格 | GB 24502-2023《煤矿用自救器》7.3.1 a |
| | | 氧气瓶压力 (MPa) | ≥18MPa | 20 | 合格 | GB 24502-2023《煤矿用自救器》7.3.1 c |
