编号：2527348-2026

# 检测检验报告

样品名称： 隔绝式压缩氧气自救器（在用品）

规格型号： ZYX45

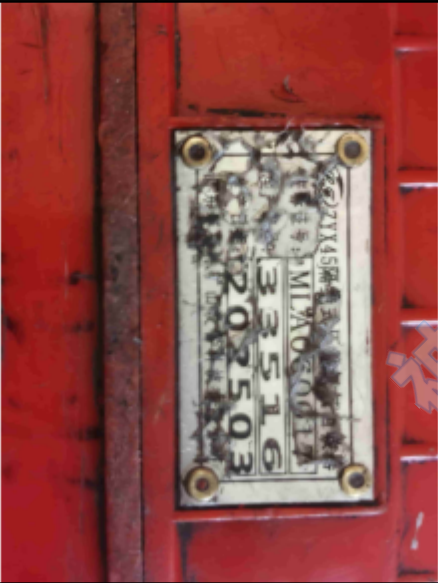
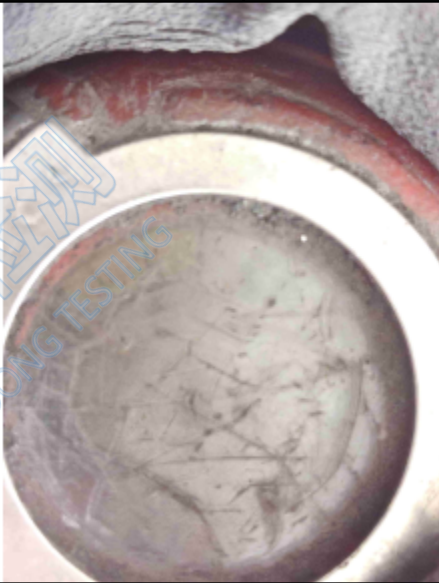
| 序号 | 样品状态 | 红色整机完好 | 出厂编号 | 33516 | | |
| | | 结构设计及外观 | 自救器开启、封印条是否断裂，外壳是否严重破损变形 | 合格 | 合格 | GB 24502-2023《煤矿用自救器》7.3.1 a |
| 3 | H14260918054 | 氧气瓶压力 (MPa) | ≥18MPa | 23 | 合格 | GB 24502-2023《煤矿用自救器》7.3.1 c |

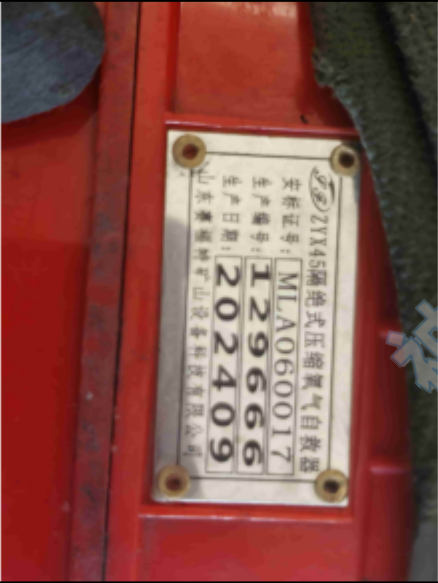
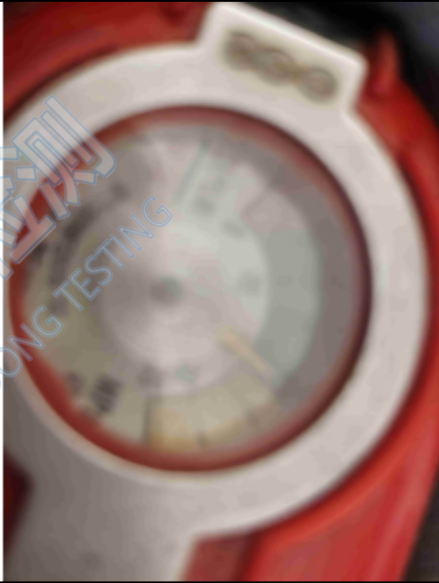
| 序号 | 样品状态 | 红色整机完好 | 出厂编号 | 129666 | | |
| | | 结构设计及外观 | 自救器开启、封印条是否断裂，外壳是否严重破损变形 | 合格 | 合格 | GB 24502-2023《煤矿用自救器》7.3.1 a |
| 4 | H14260918055 | 氧气瓶压力 (MPa) | ≥18MPa | 22 | 合格 | GB 24502-2023《煤矿用自救器》7.3.1 c |

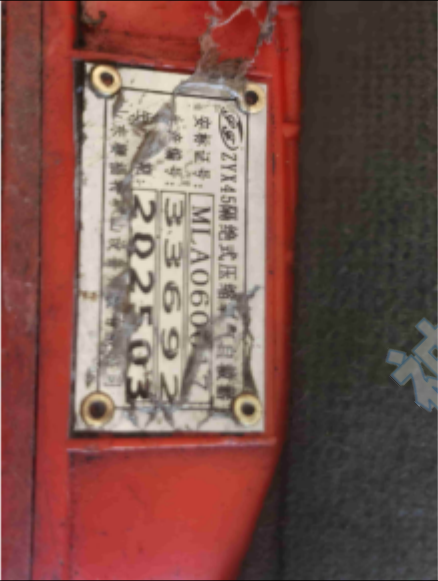
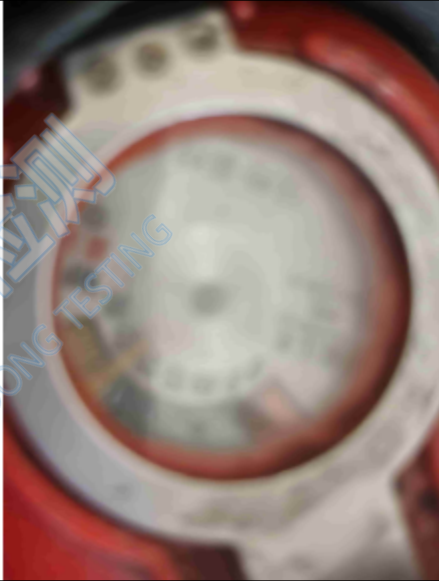
| 序号 | 样品状态 | 红色整机完好 | 出厂编号 | 33692 | | |
| | | 结构设计及外观 | 自救器开启、封印条是否断裂，外壳是否严重破损变形 | 合格 | 合格 | GB 24502-2023《煤矿用自救器》7.3.1 a |
| 5 | H14260918056 | 氧气瓶压力 (MPa) | ≥18MPa | 23 | 合格 | GB 24502-2023《煤矿用自救器》7.3.1 c |

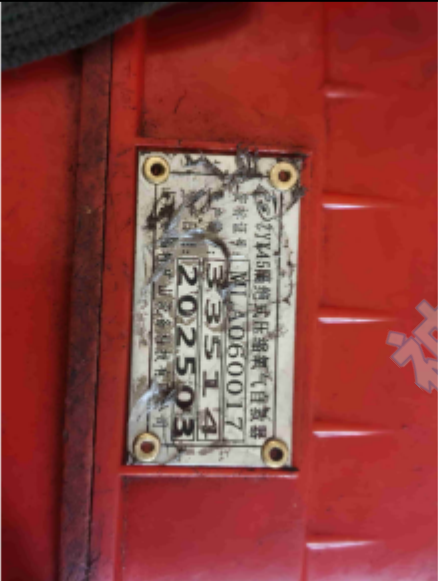
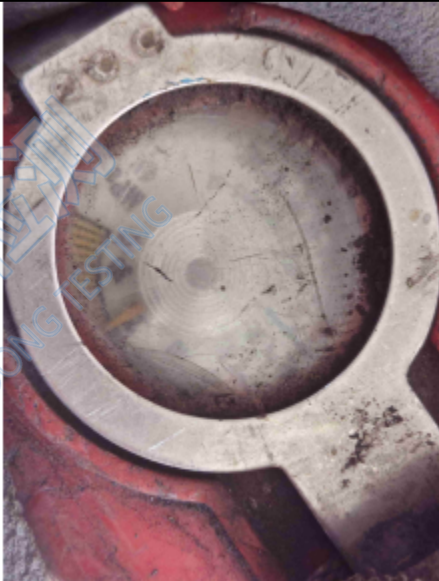
| 序号 | 样品状态 | 红色整机完好 | 出厂编号 | 33514 | | |
| | | 结构设计及外观 | 自救器开启、封印条是否断裂，外壳是否严重破损变形 | 合格 | 合格 | GB 24502-2023《煤矿用自救器》7.3.1 a |
| 6 | H14260918057 | 氧气瓶压力 (MPa) | ≥18MPa | 22 | 合格 | GB 24502-2023《煤矿用自救器》7.3.1 c |

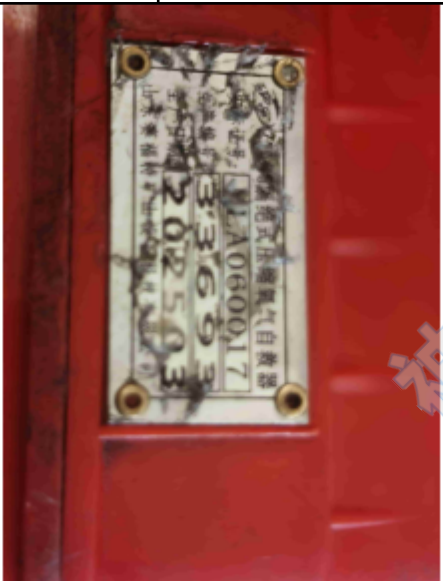
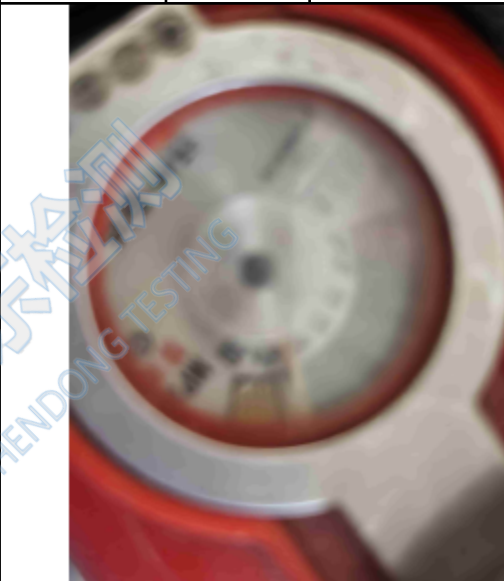
| 序号 | 样品状态 | 红色整机完好 | 出厂编号 | 33693 | | |
| | 7 | H14260918058 | 结构设计及外观 | 自救器开启、封印条是否断裂，外壳是否严重破损变形 | 合格 | 合格 |
| 氧气瓶压力 (MPa) | | | ≥18MPa | 22 | 合格 | GB 24502-2023《煤矿用自救器》7.3.1 c |

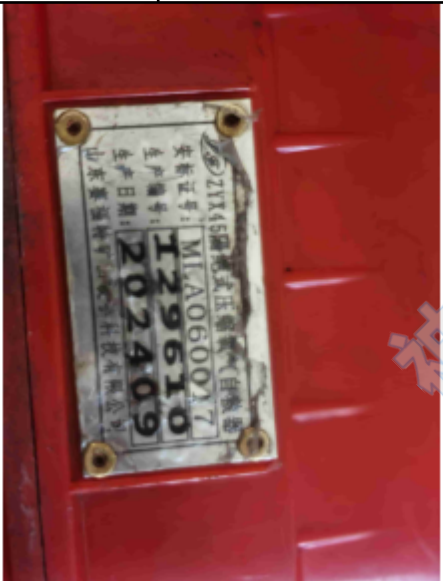
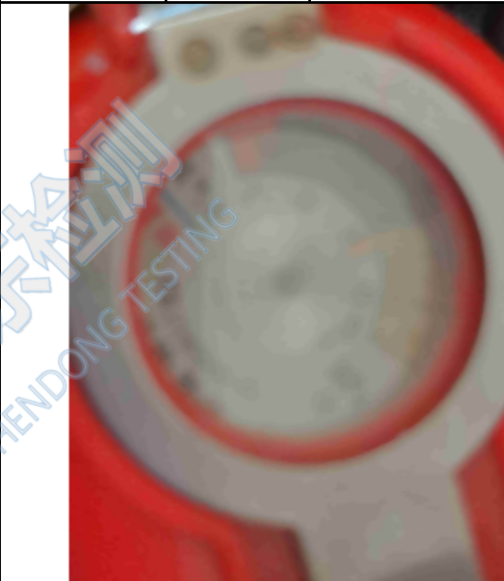
| 序号 | 样品状态 | 红色整机完好 | 出厂编号 | 129610 | | |
| | 8 | H14260918059 | 结构设计及外观 | 自救器开启、封印条是否断裂，外壳是否严重破损变形 | 合格 | 合格 |
| 氧气瓶压力 (MPa) | | | ≥18MPa | 22 | 合格 | GB 24502-2023《煤矿用自救器》7.3.1 c |

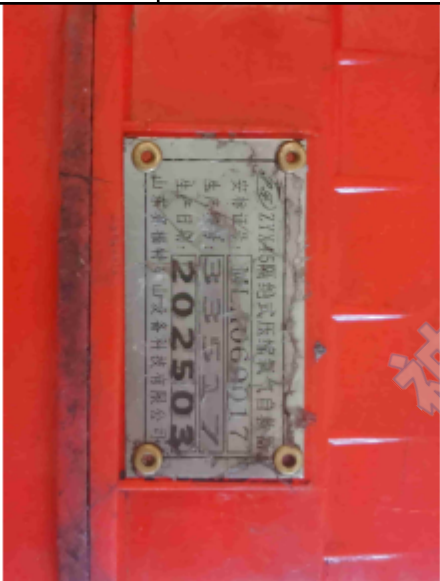
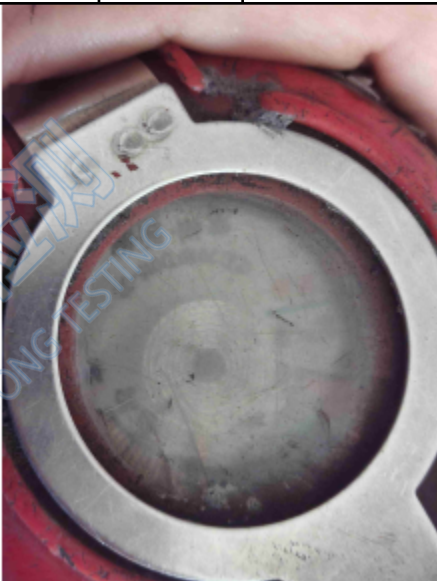
| 序号 | 样品状态 | 红色整机完好 | 出厂编号 | 33517 | | |
| 9 | H14260918060 | 结构设计及外观 | 自救器开启、封印条是否断裂，外壳是否严重破损变形 | 合格 | 合格 | GB 24502-2023《煤矿用自救器》7.3.1 a |
| | | 氧气瓶压力 (MPa) | ≥18MPa | 22 | 合格 | GB 24502-2023《煤矿用自救器》7.3.1 c |

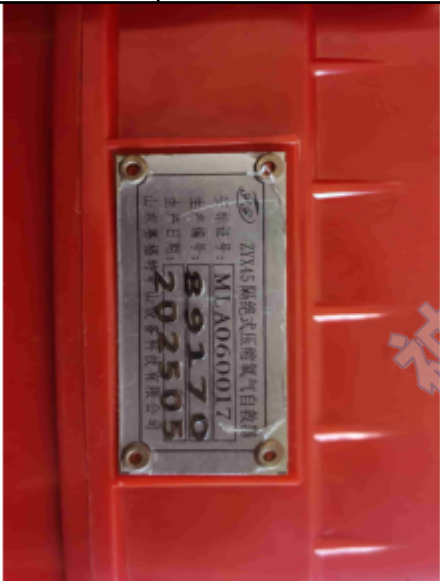
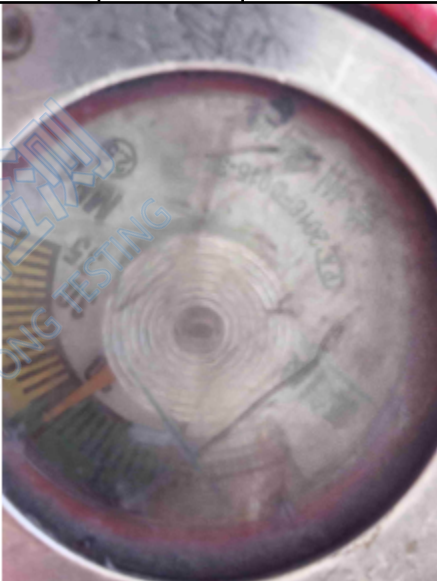
| 序号 | 样品状态 | 红色整机完好 | 出厂编号 | 89170 | | |
| 10 | H14260918061 | 结构设计及外观 | 自救器开启、封印条是否断裂，外壳是否严重破损变形 | 合格 | 合格 | GB 24502-2023《煤矿用自救器》7.3.1 a |
| | | 氧气瓶压力 (MPa) | ≥18MPa | 22 | 合格 | GB 24502-2023《煤矿用自救器》7.3.1 c |
