# 检测检验报告

样品名称： 隔绝式压缩氧气自救器（在用品）

规格型号： ZYX120

委托单位： 榆家梁煤矿

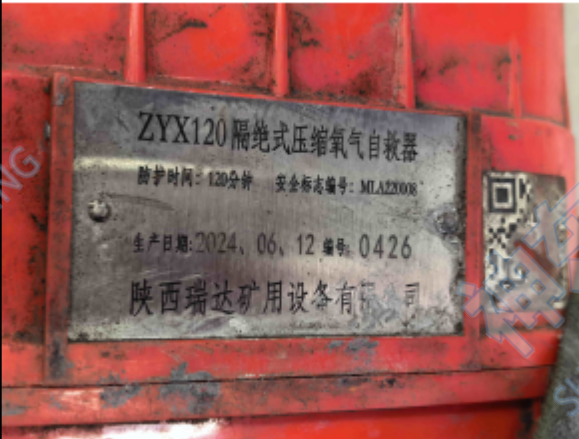
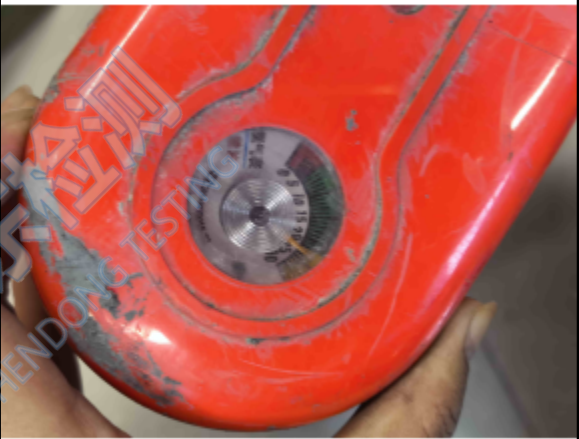
| 3 | H14260918849 | 结构设计及外观 | 自救器开启、封印条是否断裂，外壳是否严重破损变形 | 合格 | 合格 | GB 24502-2023《煤矿用自救器》7.3.1 a |
| | | 氧气瓶压力 (MPa) | ≥18MPa | 21 | 合格 | GB 24502-2023《煤矿用自救器》7.3.1 c |

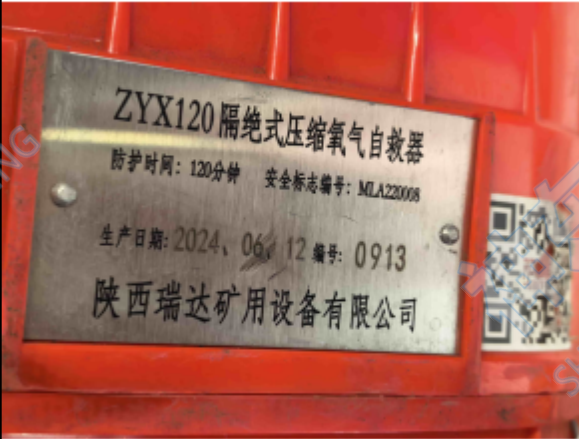
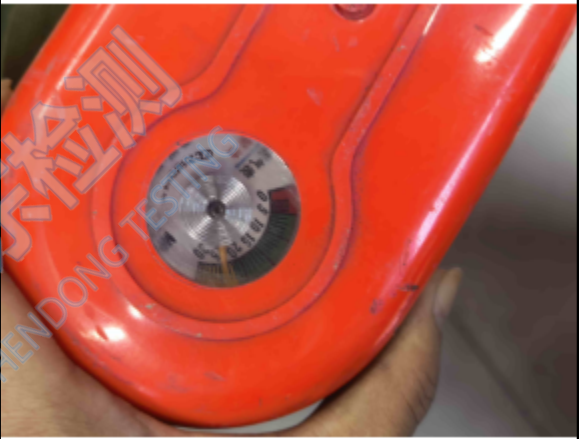
| 4 | H14260918850 | 结构设计及外观 | 自救器开启、封印条是否断裂，外壳是否严重破损变形 | 合格 | 合格 | GB 24502-2023《煤矿用自救器》7.3.1 a |
| | | 氧气瓶压力 (MPa) | ≥18MPa | 22 | 合格 | GB 24502-2023《煤矿用自救器》7.3.1 c |

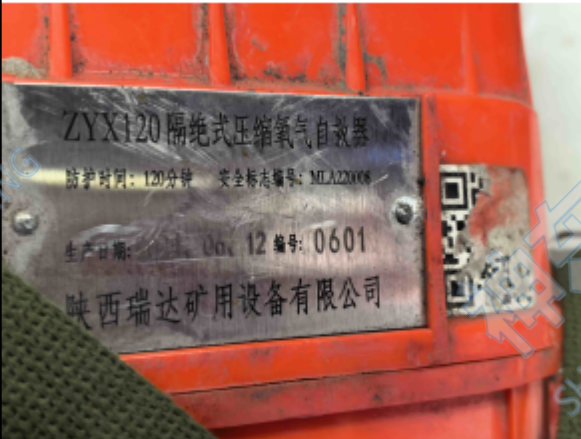
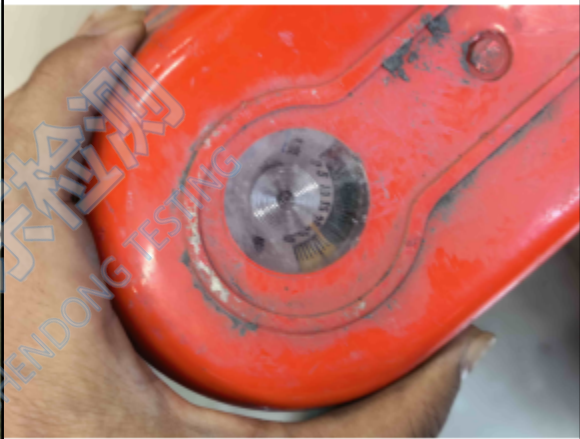
| 7 | H14260918853 | 结构设计及外观 | 自救器开启、封印条是否断裂，外壳是否严重破损变形 | 合格 | 合格 | GB 24502-2023《煤矿用自救器》7.3.1 a |
| | | 氧气瓶压力(MPa) | ≥18MPa | 21 | 合格 | GB 24502-2023《煤矿用自救器》7.3.1 c |

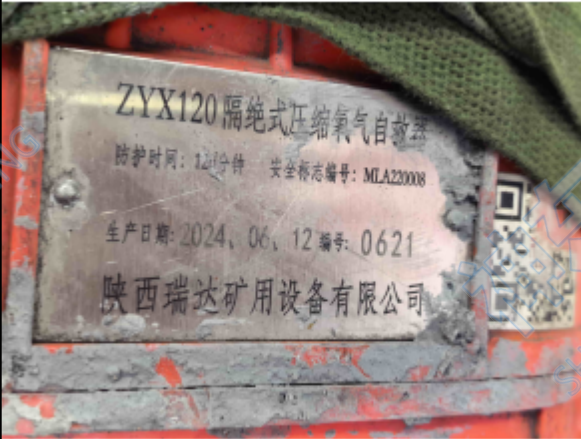
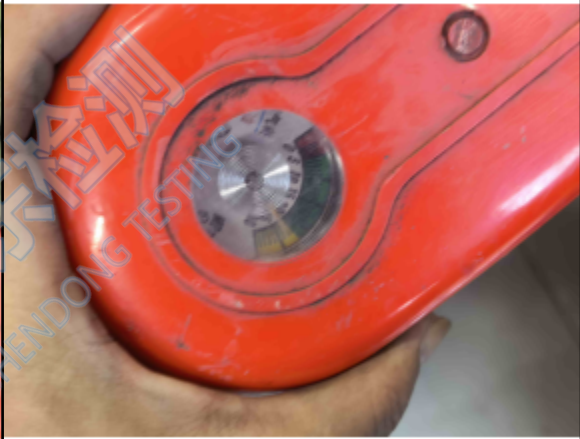
| 8 | H14260918854 | 结构设计及外观 | 自救器开启、封印条是否断裂，外壳是否严重破损变形 | 合格 | 合格 | GB 24502-2023《煤矿用自救器》7.3.1 a |
| | | 氧气瓶压力(MPa) | ≥18MPa | 22 | 合格 | GB 24502-2023《煤矿用自救器》7.3.1 c |
