# 检测检验报告

样品名称： 隔绝式压缩氧气自救器（在用品）

规格型号： ZYX120

委托单位： 榆家梁煤矿

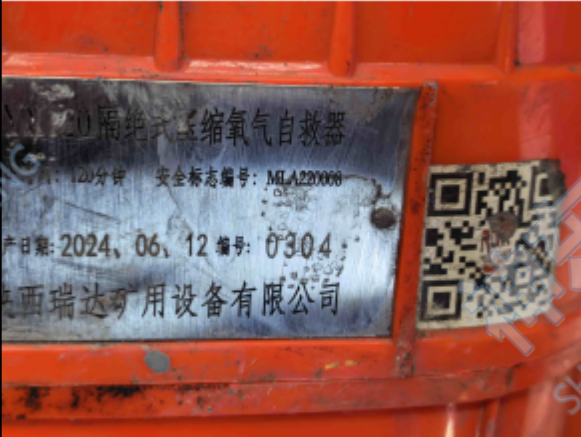
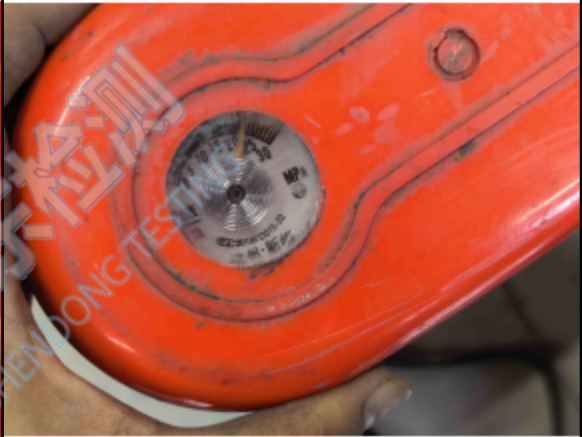
| 序号 | 样品状态 | 红色整机完好 | 出厂编号 | 0304 | | |

| 1 | H14260918867 | 结构设计及外观 | 自救器开启、封印条是否断裂，外壳是否严重破损变形 | 合格 | 合格 | GB 24502-2023《煤矿用自救器》7.3.1 a |
| | | 氧气瓶压力 (MPa) | ≥18MPa | 21 | 合格 | GB 24502-2023《煤矿用自救器》7.3.1 c |

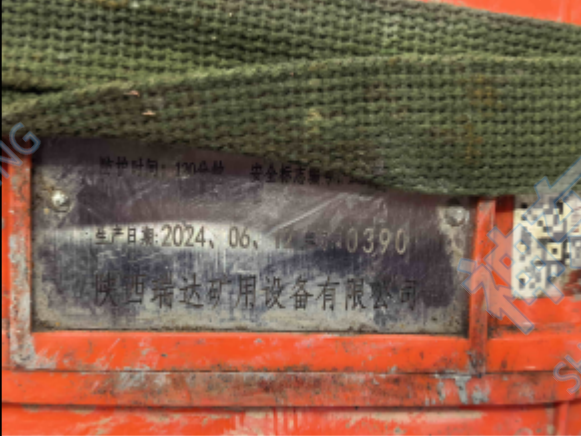
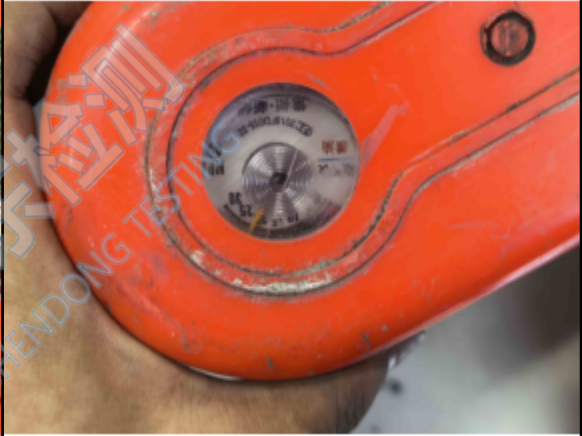
| 序号 | 样品状态 | 红色整机完好 | 出厂编号 | 0390 | | |

| 2 | H14260918868 | 结构设计及外观 | 自救器开启、封印条是否断裂，外壳是否严重破损变形 | 合格 | 合格 | GB 24502-2023《煤矿用自救器》7.3.1 a |
| | | 氧气瓶压力 (MPa) | ≥18MPa | 23 | 合格 | GB 24502-2023《煤矿用自救器》7.3.1 c |

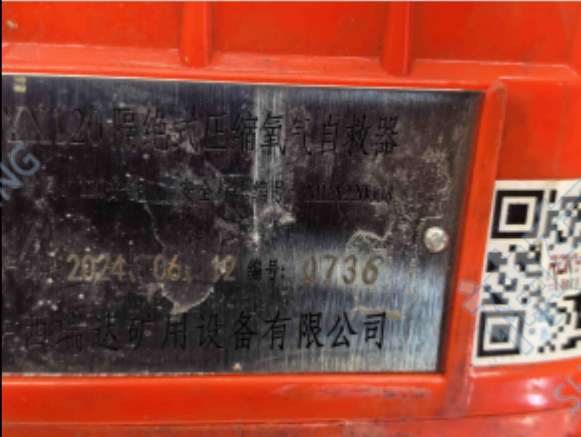
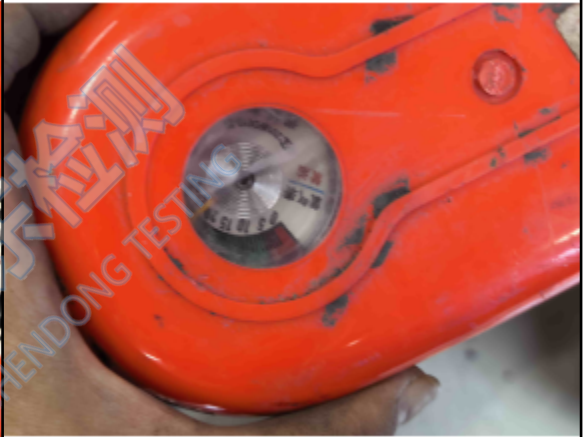
| 序号 | 样品状态 | 红色整机完好 | 出厂编号 | 0736 | | |

| | | 结构设计及外观 | 自救器开启、封印条是否断裂，外壳是否严重破损变形 | 合格 | 合格 | GB 24502-2023《煤矿用自救器》7.3.1 a |
| 3 | H14260918869 | 氧气瓶压力 (MPa) | ≥18MPa | 21 | 合格 | GB 24502-2023《煤矿用自救器》7.3.1 c |

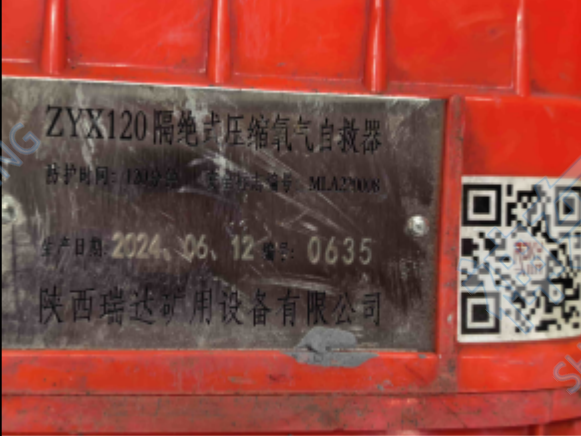
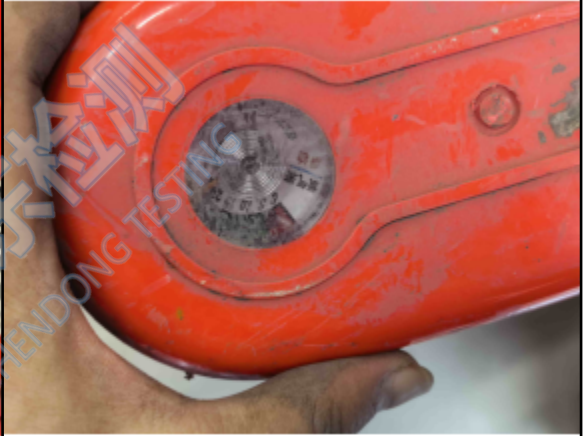
| 序号 | 样品状态 | 红色整机完好 | 出厂编号 | 0635 | | |

| | | 结构设计及外观 | 自救器开启、封印条是否断裂，外壳是否严重破损变形 | 合格 | 合格 | GB 24502-2023《煤矿用自救器》7.3.1 a |
| 4 | H14260918870 | 氧气瓶压力 (MPa) | ≥18MPa | 23 | 合格 | GB 24502-2023《煤矿用自救器》7.3.1 c |

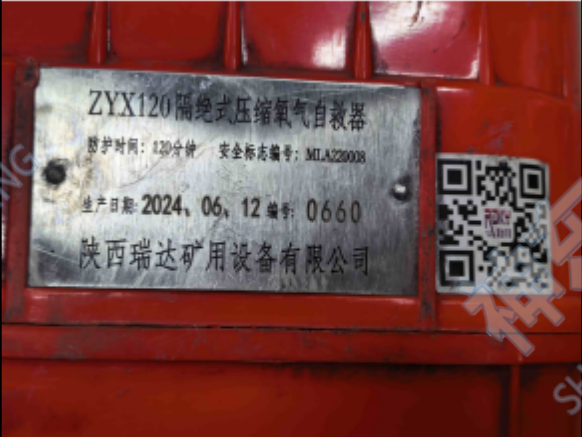
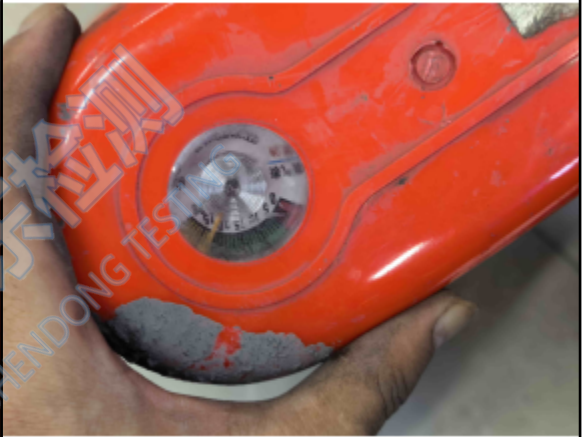
| 序号 | 样品状态 | 红色整机完好 | 出厂编号 | 0660 | | |

| 序号 | 样品状态 | 红色整机完好 | 出厂编号 | 0660 | | |
|---|---|---|---|---|---|---|
| 9 | H14260918875 | 结构设计及外观 | 自救器开启、封印条是否断裂，外壳是否严重破损变形 | 合格 | 合格 | GB 24502-2023《煤矿用自救器》7.3.1 a |
| | | 氧气瓶压力(MPa) | ≥18MPa | 23 | 合格 | GB 24502-2023《煤矿用自救器》7.3.1 c |
