# 检测检验报告

样品名称： 隔绝式压缩氧气自救器（在用品）

规格型号： ZYX45

| 依据标准 | GB 24502-2023 《煤矿用自救器》 | | |

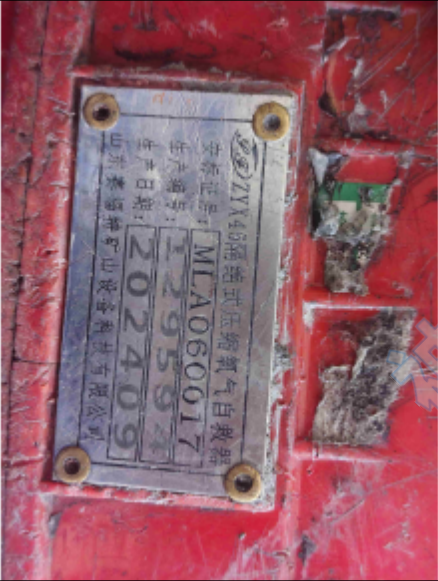
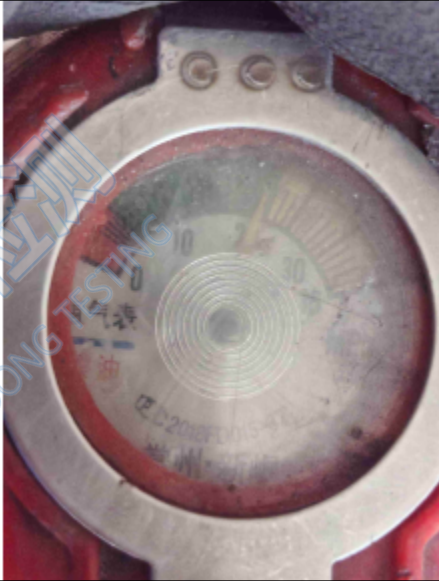
| 序号 | 样品状态 | 红色整机完好 | 出厂编号 | 129594 | | |

| 1 | H14260918212 | 结构设计及外观 | 自救器开启、封印条是否断裂，外壳是否严重破损变形 | 合格 | 合格 | GB 24502-2023《煤矿用自救器》7.3.1 a |
| | | 氧气瓶压力 (MPa) | ≥18MPa | 21 | 合格 | GB 24502-2023《煤矿用自救器》7.3.1 c |

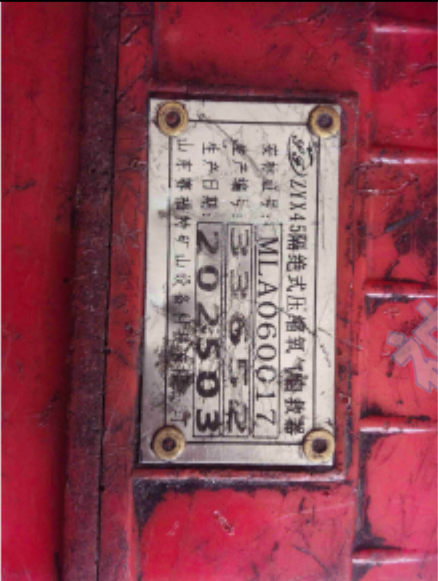
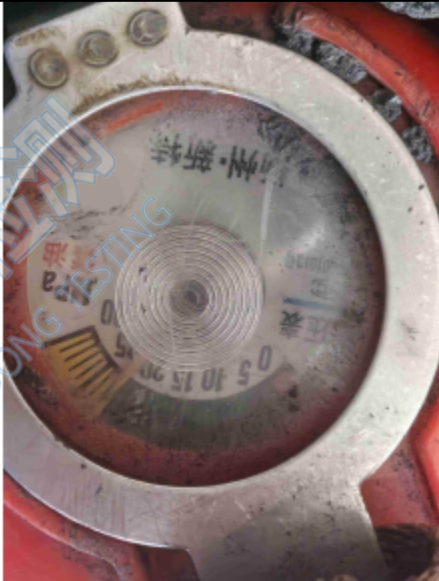
| 序号 | 样品状态 | 红色整机完好 | 出厂编号 | 33652 | | |

| 2 | H14260918213 | 结构设计及外观 | 自救器开启、封印条是否断裂，外壳是否严重破损变形 | 合格 | 合格 | GB 24502-2023《煤矿用自救器》7.3.1 a |
| | | 氧气瓶压力 (MPa) | ≥18MPa | 24 | 合格 | GB 24502-2023《煤矿用自救器》7.3.1 c |

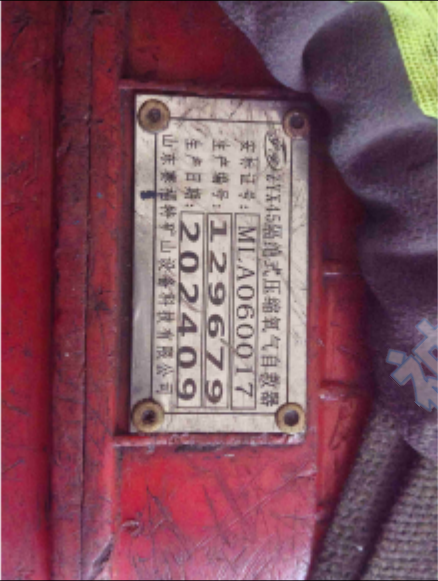
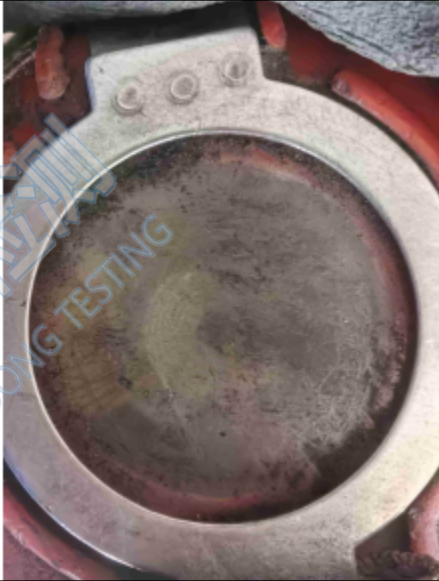
| 序号 | 样品状态 | 红色整机完好 | 出厂编号 | 129679 | | |

| 5 | H14260918216 | 结构设计及外观 | 自救器开启、封印条是否断裂，外壳是否严重破损变形 | 合格 | 合格 | GB 24502-2023《煤矿用自救器》7.3.1 a |
| | | 氧气瓶压力 (MPa) | ≥18MPa | 20 | 合格 | GB 24502-2023《煤矿用自救器》7.3.1 c |

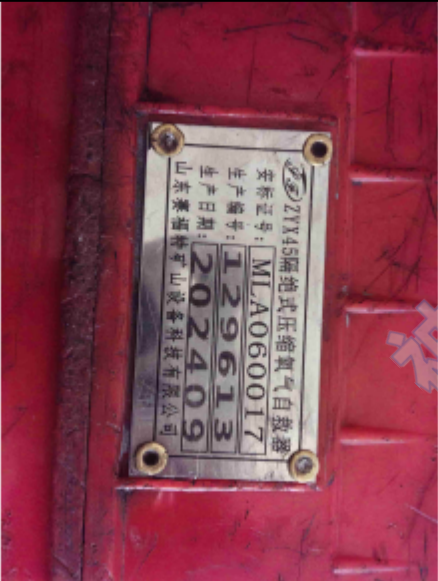
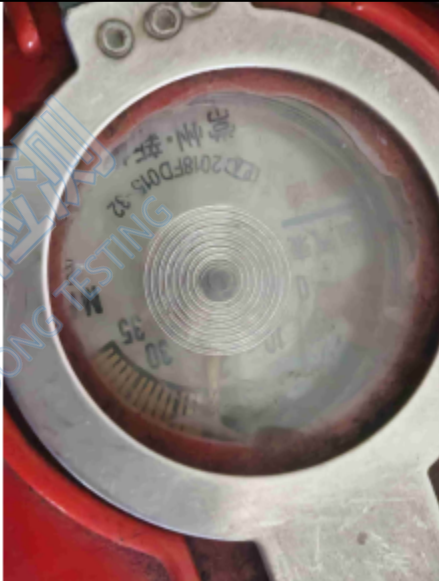
| 序号 | 样品状态 | 红色整机完好 | 出厂编号 | 129613 | | |

| 6 | H14260918217 | 结构设计及外观 | 自救器开启、封印条是否断裂，外壳是否严重破损变形 | 合格 | 合格 | GB 24502-2023《煤矿用自救器》7.3.1 a |
| | | 氧气瓶压力 (MPa) | ≥18MPa | 21 | 合格 | GB 24502-2023《煤矿用自救器》7.3.1 c |

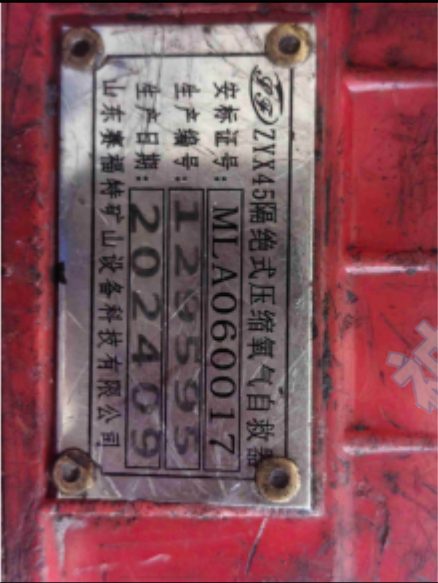
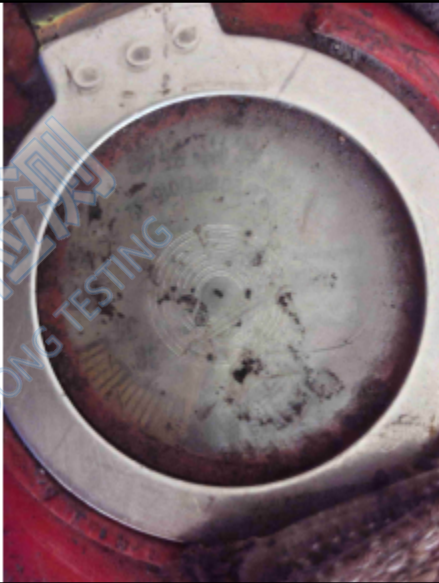
| 序号 | 样品状态 | 红色整机完好 | 出厂编号 | 129595 | | |

| 9 | H14260918220 | 结构设计及外观 | 自救器开启、封印条是否断裂，外壳是否严重破损变形 | 合格 | 合格 | GB 24502-2023《煤矿用自救器》7.3.1 a |
| | | 氧气瓶压力 (MPa) | ≥18MPa | 21 | 合格 | GB 24502-2023《煤矿用自救器》7.3.1 c |

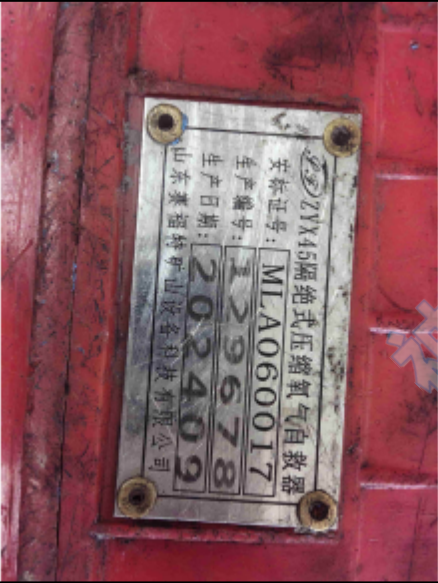
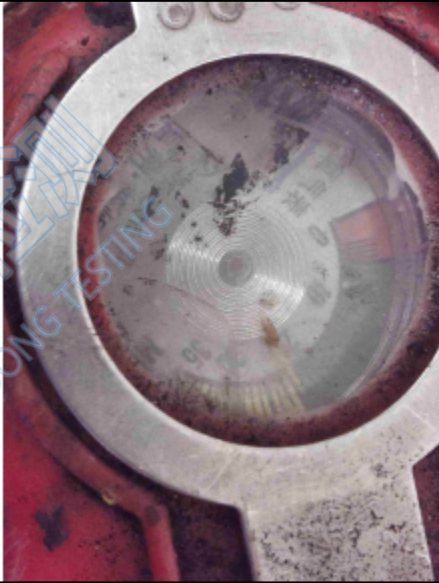
| 序号 | 样品状态 | 红色整机完好 | 出厂编号 | 529678 | | |

| 10 | H14260918221 | 结构设计及外观 | 自救器开启、封印条是否断裂，外壳是否严重破损变形 | 合格 | 合格 | GB 24502-2023《煤矿用自救器》7.3.1 a |
| | | 氧气瓶压力 (MPa) | ≥18MPa | 22 | 合格 | GB 24502-2023《煤矿用自救器》7.3.1 c |
