# 检测检验报告

样品名称： 隔绝式压缩氧气自救器（在用品）

规格型号： ZYX45

| 依据标准 | GB 24502-2023 《煤矿用自救器》 | | |

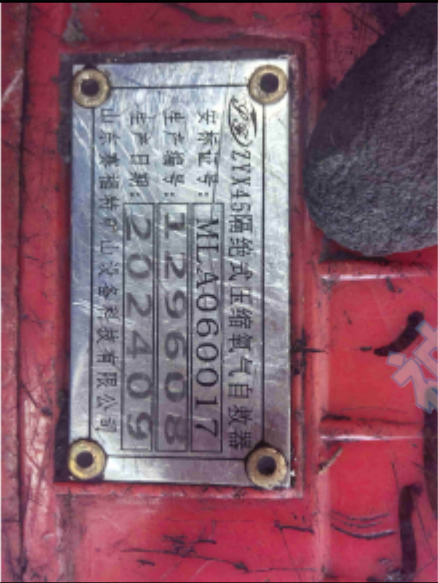
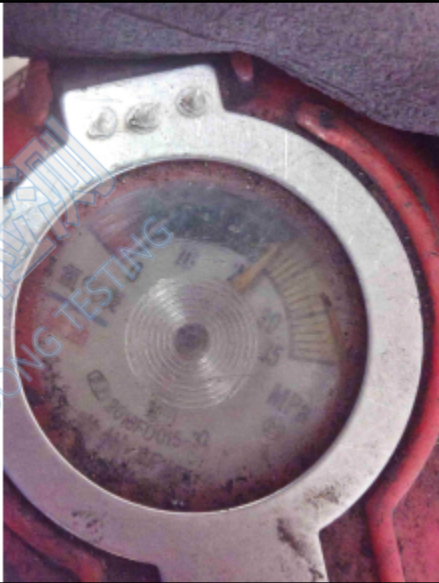
| 序号 | 样品状态 | 红色整机完好 | 出厂编号 | 129608 | | |
| 1 | H14260918232 | 结构设计及外观 | 自救器开启、封印条是否断裂，外壳是否严重破损变形 | 合格 | 合格 | GB 24502-2023《煤矿用自救器》7.3.1 a |
| | | 氧气瓶压力 (MPa) | ≥18MPa | 22 | 合格 | GB 24502-2023《煤矿用自救器》7.3.1 c |

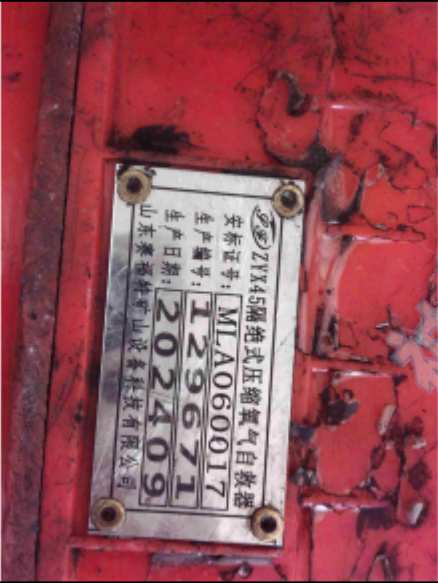
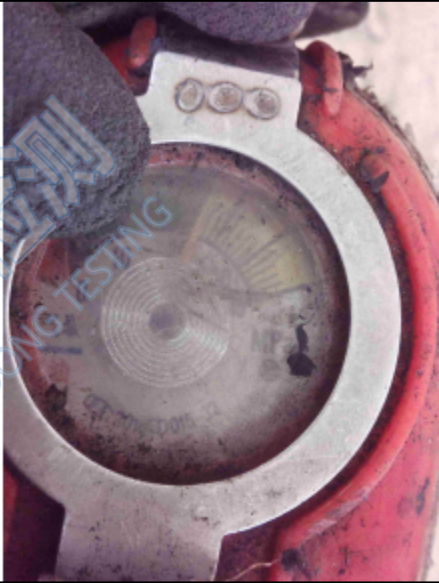
| 序号 | 样品状态 | 红色整机完好 | 出厂编号 | 129671 | | |
| 2 | H14260918233 | 结构设计及外观 | 自救器开启、封印条是否断裂，外壳是否严重破损变形 | 合格 | 合格 | GB 24502-2023《煤矿用自救器》7.3.1 a |
| | | 氧气瓶压力 (MPa) | ≥18MPa | 22 | 合格 | GB 24502-2023《煤矿用自救器》7.3.1 c |

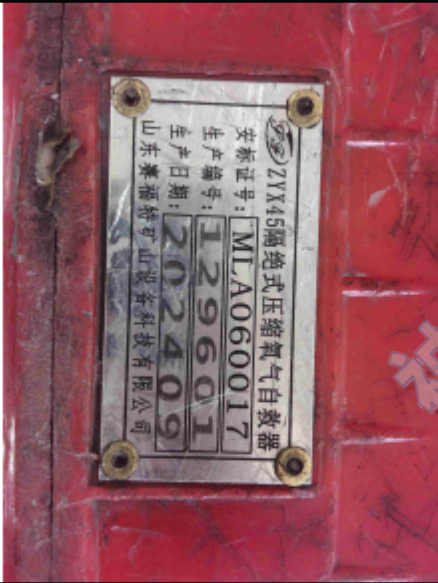
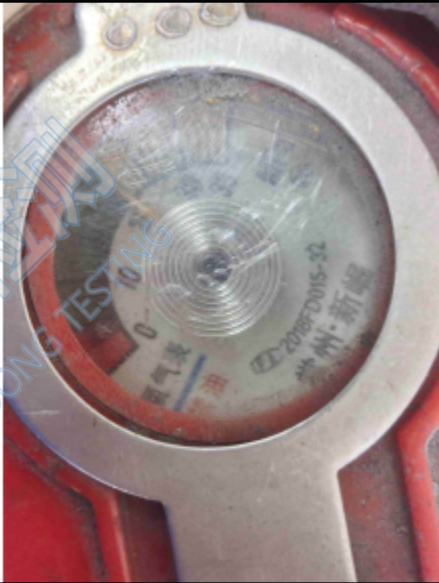
| 序号 | 样品状态 | 红色整机完好 | 出厂编号 | 129601 | | |
| 7 | H14260918238 | 结构设计及外观 | 自救器开启、封印条是否断裂，外壳是否严重破损变形 | 合格 | 合格 | GB 24502-2023《煤矿用自救器》7.3.1 a |
| | | 氧气瓶压力 (MPa) | ≥18MPa | 22 | 合格 | GB 24502-2023《煤矿用自救器》7.3.1 c |

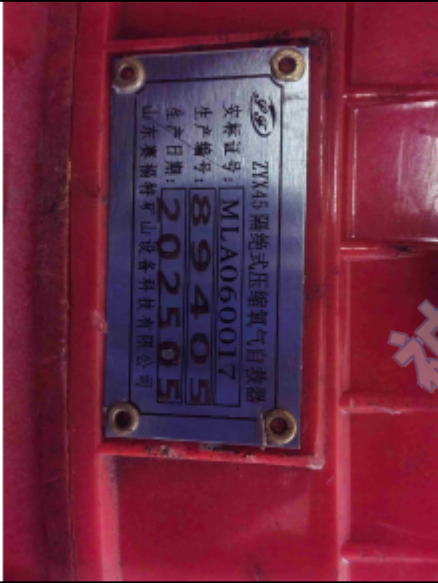
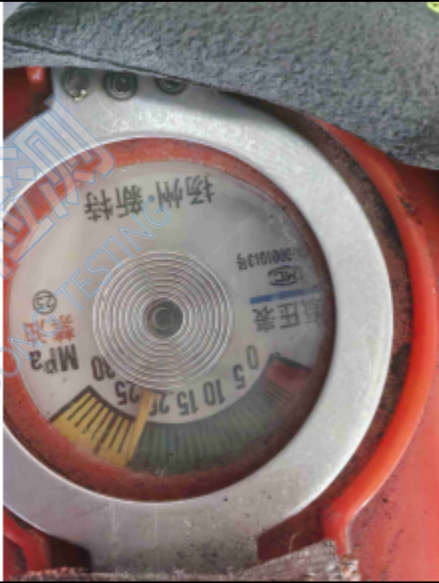
| 序号 | 样品状态 | 红色整机完好 | 出厂编号 | 89405 | | |
| 8 | H14260918239 | 结构设计及外观 | 自救器开启、封印条是否断裂，外壳是否严重破损变形 | 合格 | 合格 | GB 24502-2023《煤矿用自救器》7.3.1 a |
| | | 氧气瓶压力 (MPa) | ≥18MPa | 22 | 合格 | GB 24502-2023《煤矿用自救器》7.3.1 c |
