# 检测检验报告

样品名称： 隔绝式压缩氧气自救器（在用品）

规格型号： ZYX45

| 依据标准 | GB 24502-2023 《煤矿用自救器》 | | |

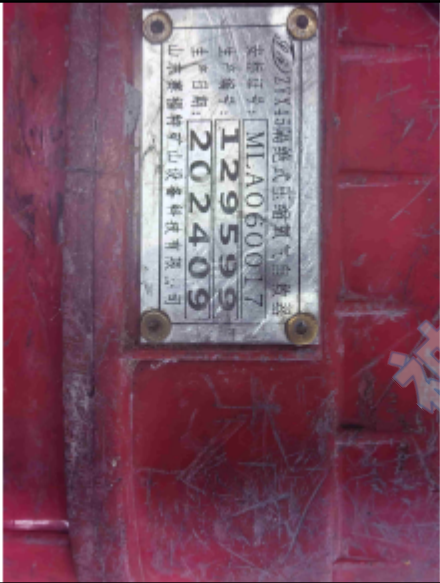
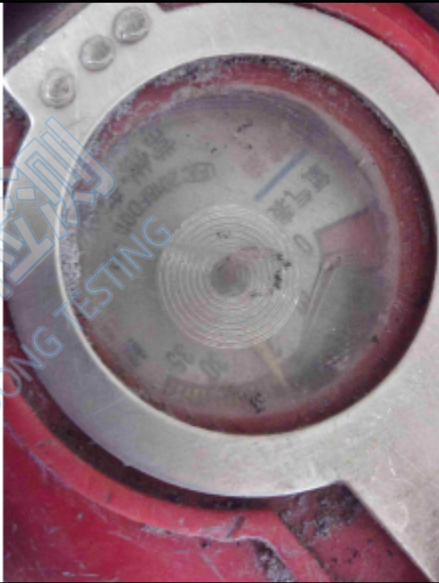
| 序号 | 样品状态 | 红色整机完好 | 出厂编号 | 129599 | | |

| 1 | H14260918242 | 结构设计及外观 | 自救器开启、封印条是否断裂，外壳是否严重破损变形 | 合格 | 合格 | GB 24502-2023《煤矿用自救器》7.3.1 a |
| | | 氧气瓶压力 (MPa) | ≥18MPa | 22 | 合格 | GB 24502-2023《煤矿用自救器》7.3.1 c |

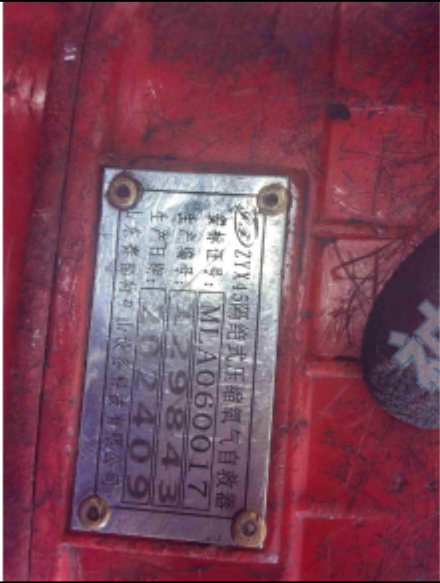
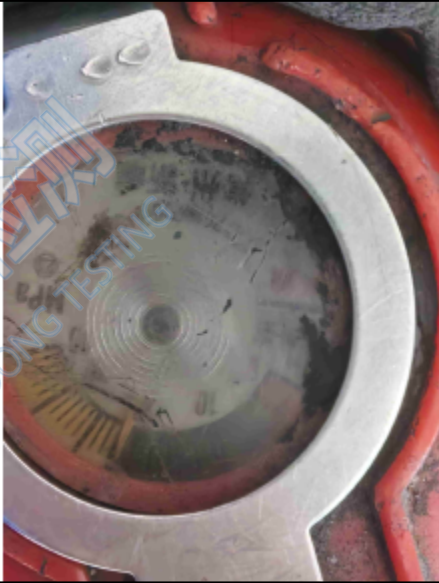
| 序号 | 样品状态 | 红色整机完好 | 出厂编号 | 129843 | | |

| 2 | H14260918243 | 结构设计及外观 | 自救器开启、封印条是否断裂，外壳是否严重破损变形 | 合格 | 合格 | GB 24502-2023《煤矿用自救器》7.3.1 a |
| | | 氧气瓶压力 (MPa) | ≥18MPa | 22 | 合格 | GB 24502-2023《煤矿用自救器》7.3.1 c |

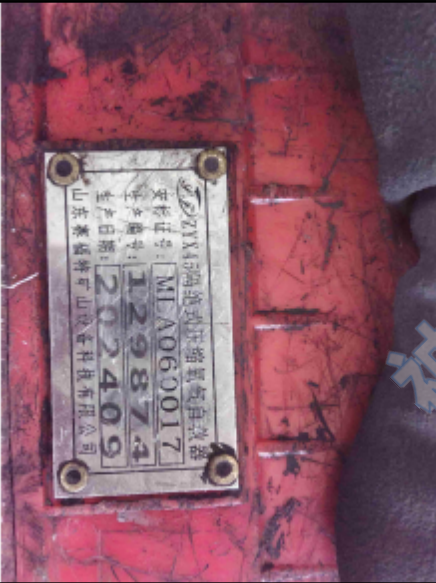
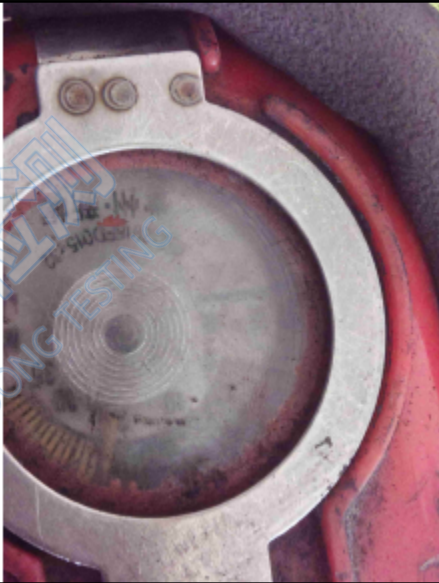
| 序号 | 样品状态 | 红色整机完好 | 出厂编号 | 129874 | | |

| 3 | H14260918244 | 结构设计及外观 | 自救器开启、封印条是否断裂，外壳是否严重破损变形 | 合格 | 合格 | GB 24502-2023《煤矿用自救器》7.3.1 a |
| | | 氧气瓶压力 (MPa) | ≥18MPa | 22 | 合格 | GB 24502-2023《煤矿用自救器》7.3.1 c |

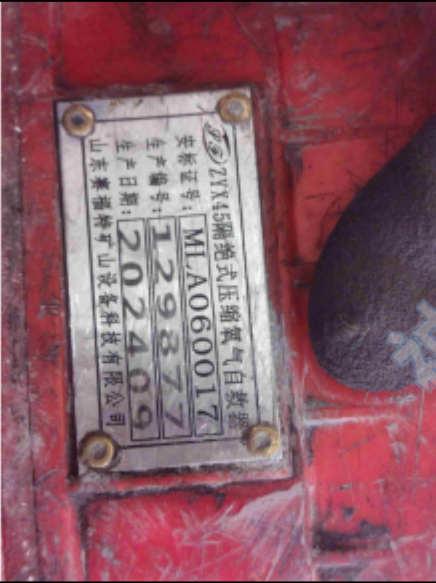
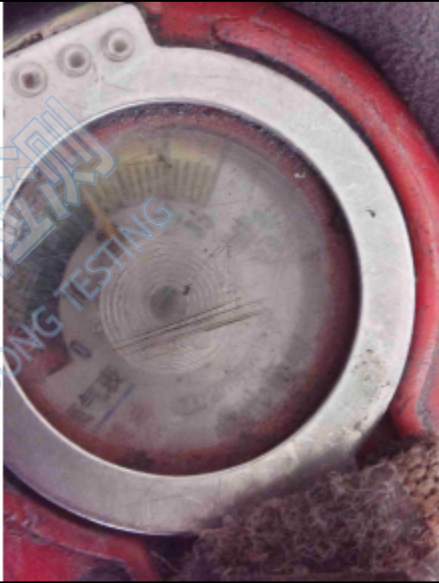
| 序号 | 样品状态 | 红色整机完好 | 出厂编号 | 129877 | | |

| 4 | H14260918245 | 结构设计及外观 | 自救器开启、封印条是否断裂，外壳是否严重破损变形 | 合格 | 合格 | GB 24502-2023《煤矿用自救器》7.3.1 a |
| | | 氧气瓶压力 (MPa) | ≥18MPa | 21 | 合格 | GB 24502-2023《煤矿用自救器》7.3.1 c |

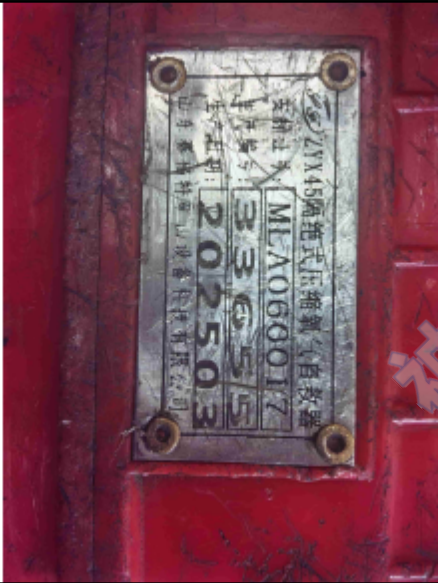
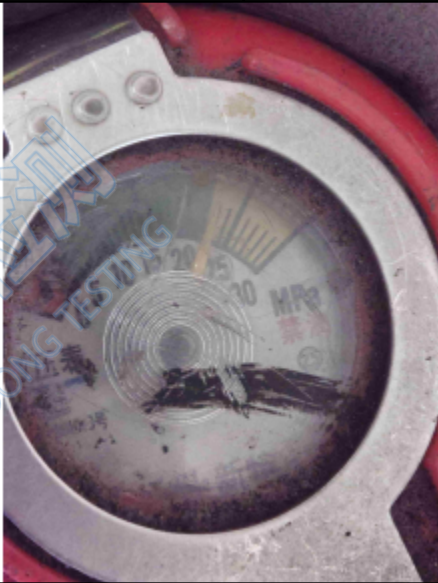
| 序号 | 样品状态 | 红色整机完好 | 出厂编号 | 33655 | | |

| 5 | H14260918246 | 结构设计及外观 | 自救器开启、封印条是否断裂，外壳是否严重破损变形 | 合格 | 合格 | GB 24502-2023《煤矿用自救器》7.3.1 a |
| | | 氧气瓶压力 (MPa) | ≥18MPa | 22 | 合格 | GB 24502-2023《煤矿用自救器》7.3.1 c |

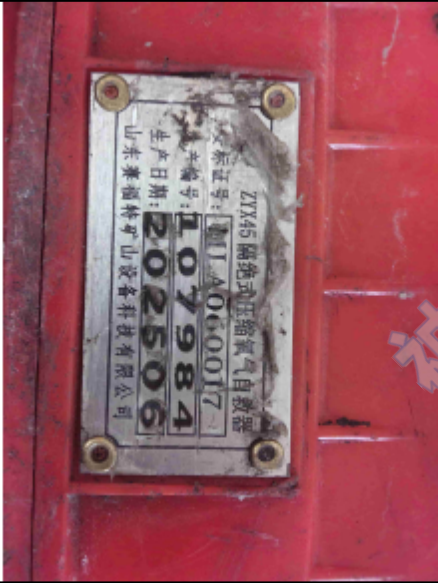
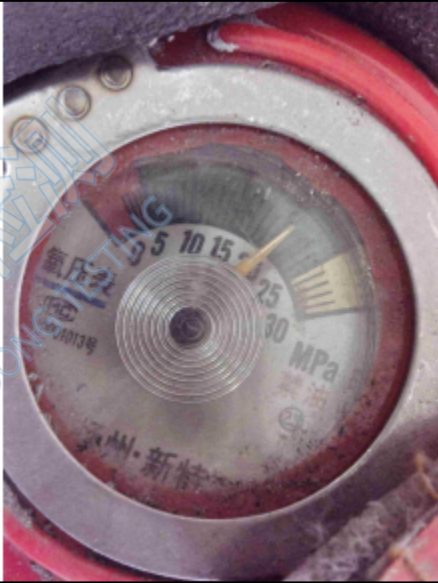
| 序号 | 样品状态 | 红色整机完好 | 出厂编号 | 107984 | | |

| 6 | H14260918247 | 结构设计及外观 | 自救器开启、封印条是否断裂，外壳是否严重破损变形 | 合格 | 合格 | GB 24502-2023《煤矿用自救器》7.3.1 a |
| | | 氧气瓶压力 (MPa) | ≥18MPa | 20 | 合格 | GB 24502-2023《煤矿用自救器》7.3.1 c |
